PLAN ESPECIAL DEL CONJUNTO HISTÓRICO. VILLADIEGO

CATALOGO

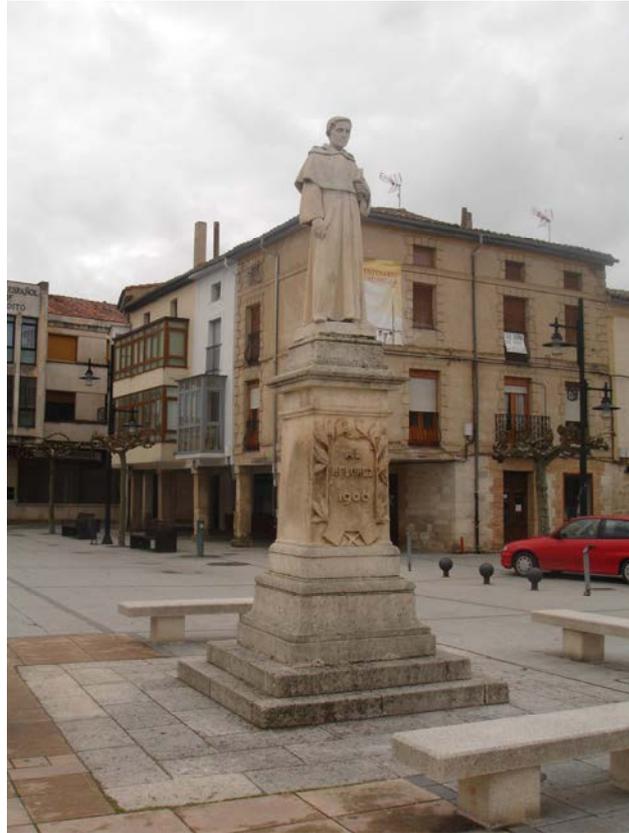
Ficha nº : 1/ 197

Estatua Padre Florez

Bueno

Estatua y elementos de peana

Restauración

Conservará su actual emplazamiento

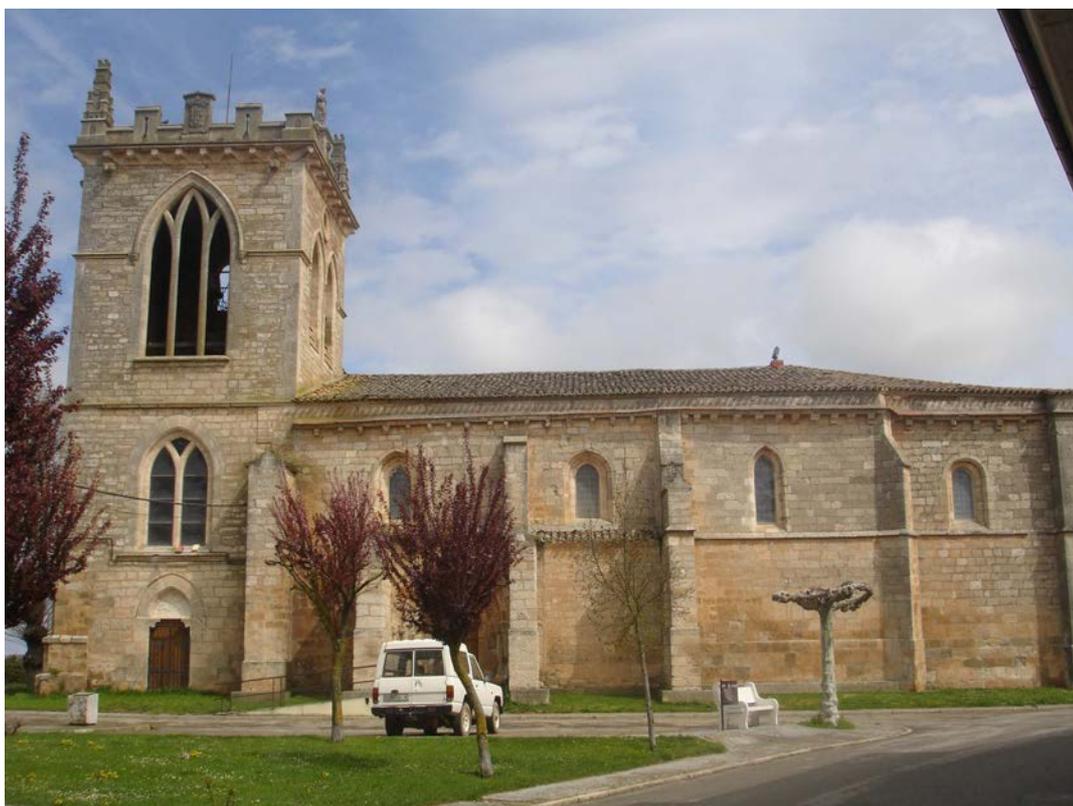
ELEMENTO: **Iglesia de San Lorenzo** Ficha nº : 2/ 197
LOCALIZACIÓN: C/ San Lorenzo, 8
REFERENCIA CATASTRAL: 69765/01

Iglesia de origen Románico, que puede fecharse en el S. XIV . de esta época se conserva la portada, que se encuentra en mal estado. Fue reconstruida en el S. XIV. El interior se organiza con dos naves, pilares y bóvedas de crucería gótica. La mayor parte de las fábricas que se ven actualmente son del S. XVIII. La fachada sur ha sido apuntalada mediante la implantación de varios contrafuertes; aún se observa el desplome. A los pies de la nave se levanta una torre, que originalmente formó parte de la muralla que rodeaba Villadiego, la primitiva torre fue sustituida en el S. XIX por la actual, de estilo neogótico.

ESTADO de CONSERVACIÓN : Regular
GRADO de PROTECCIÓN : **ORDENANZA 1: Protección Integral**
ELEMENTOS A PROTEGER : Conjunto
OBRAS PERMITIDAS: Restauración
OBSERVACIONES :

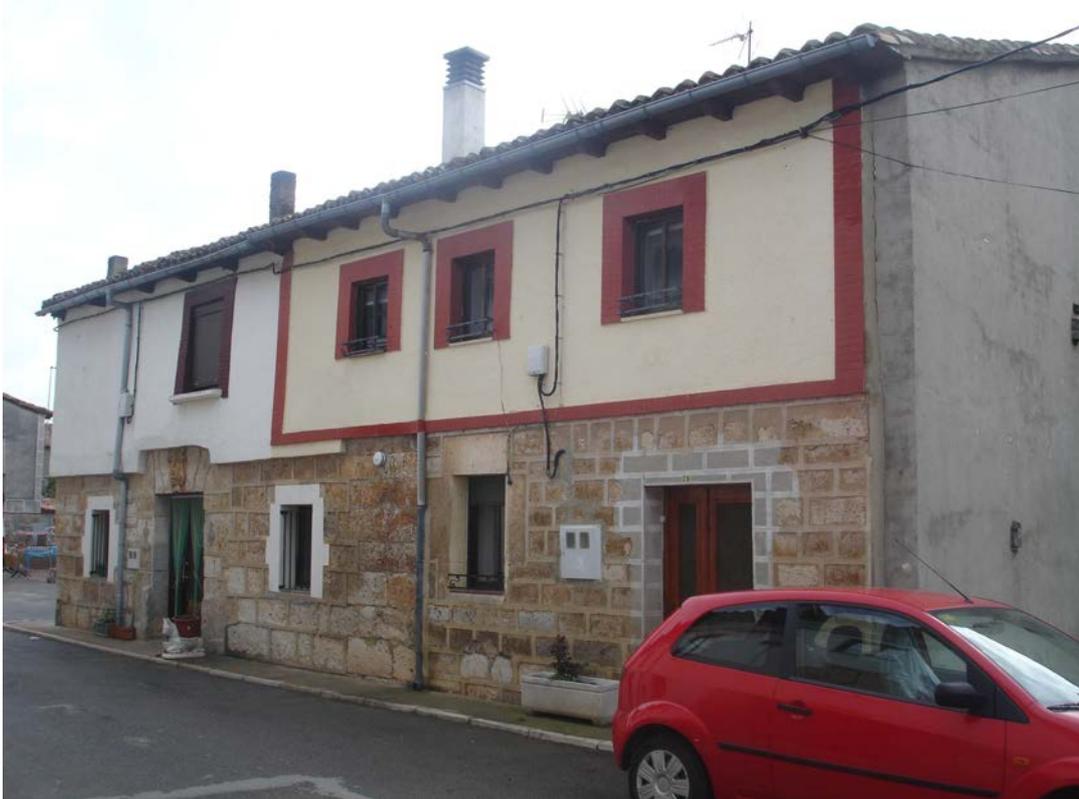
Ficha nº : 3/ 197

Bueno
ORDENANZA 3: Protección Ambiental
Fábrica de piedra de planta baja
Restauración y Ampliación

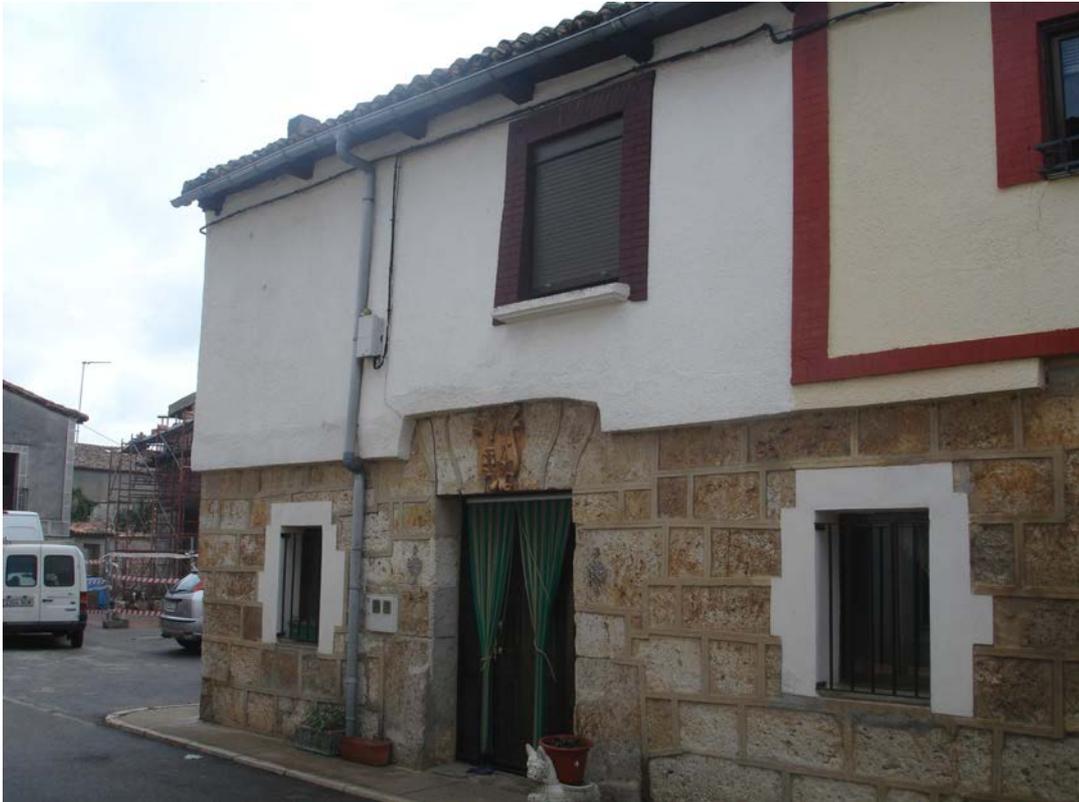
Ficha nº : 4/ 197

ELEMENTO: **Edif. Residencial**
LOCALIZACIÓN: C/ Estudio, 31
REFERENCIA CATASTRAL: 70755/03

Bueno
ORDENANZA 3: Protección Ambiental
Fábrica de piedra de planta baja
Restauración y Ampliación
Protección Integral de escudo de fachada

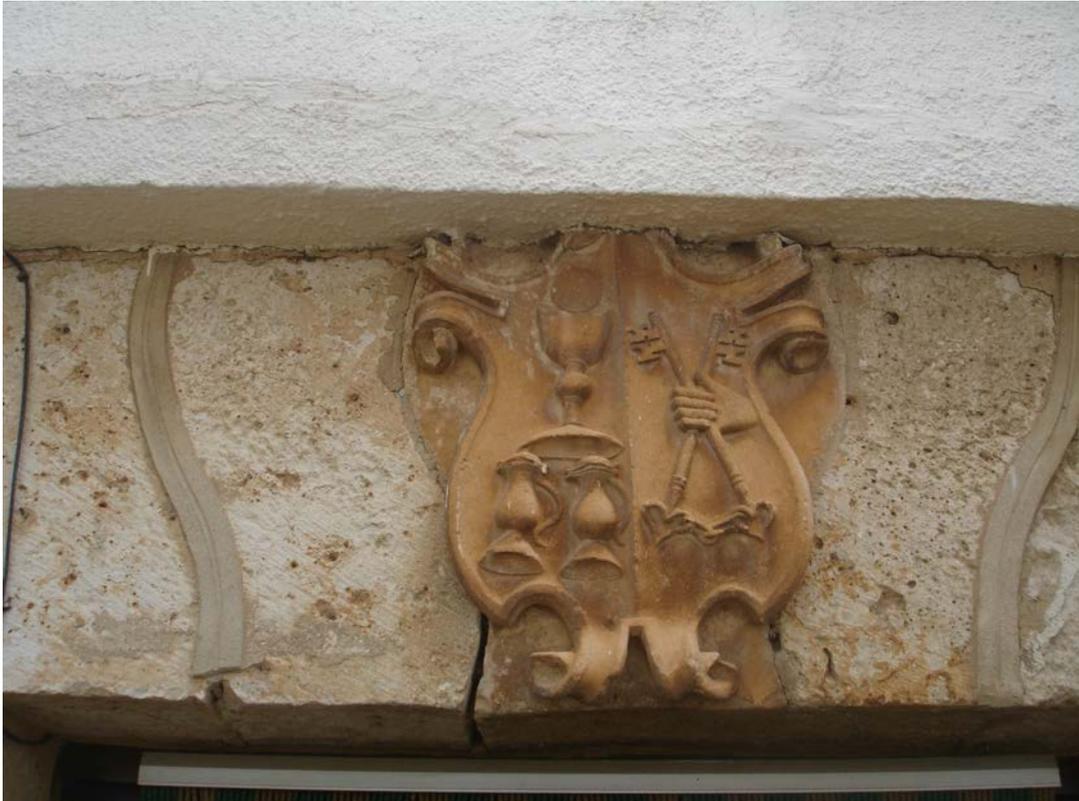
ELEMENTO: **Escudo** Ficha nº : 5/ 197
LOCALIZACIÓN: C/ Estudio, 31
REFERENCIA CATASTRAL: 70755/03

ESTADO de CONSERVACIÓN : Bueno
GRADO de PROTECCIÓN : **ORDENANZA 1: Protección Integral**
ELEMENTOS A PROTEGER : Escudo
OBRAS PERMITIDAS: Restauración
OBSERVACIONES : Se retirarán los añadidos que supongan una evidente degradación del elemento y un obstáculo para su comprensión histórica (cables, grapas, etc.).
El revoco superior deberá separarse claramente del elemento catalogado.

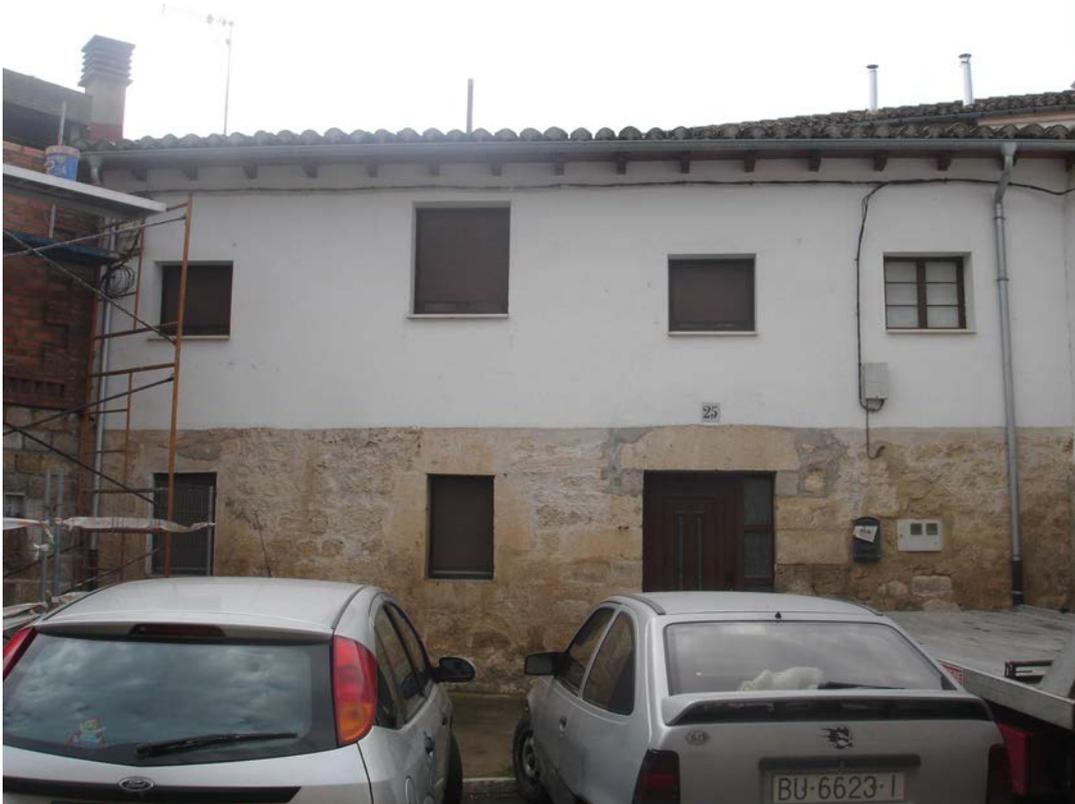
ELEMENTO: **Edif. Residencial** Ficha nº : 6/ 197
LOCALIZACIÓN: C/ Estudio, 29
REFERENCIA CATASTRAL: 70755/05

ESTADO de CONSERVACIÓN : Bueno
GRADO de PROTECCIÓN : **ORDENANZA 3: Protección Ambiental**
ELEMENTOS A PROTEGER : Fábrica de piedra de planta baja. Ejes de
HUECOS
OBRAS PERMITIDAS: Reestructuración y Ampliación
OBSERVACIONES :

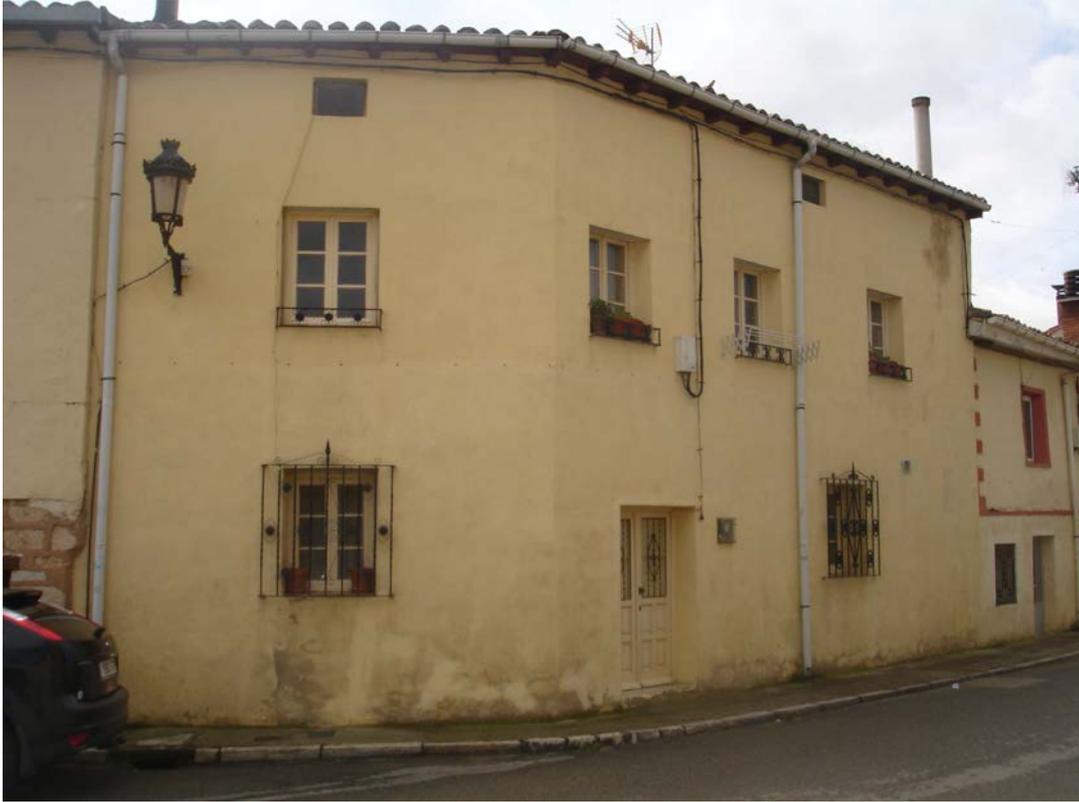
Ficha nº : 7/ 197

ELEMENTO: **Edif. Residencial**
LOCALIZACIÓN: C/ San Lorenzo, 5
REFERENCIA CATASTRAL: 70762/04

Bueno

ORDENANZA 3: Protección Ambiental

Composición de fachada
Reestructuración y Ampliación
Pueden añadirse huecos en el nivel superior

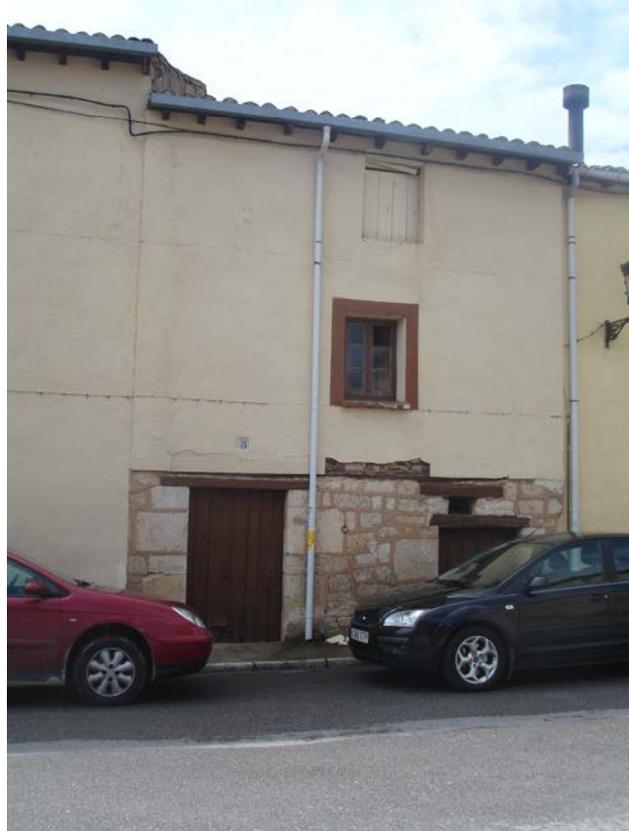
Ficha nº : 8/ 197

Regular
ORDENANZA 3: Protección Ambiental
Fábrica de piedra de planta baja
Reestructuración y Ampliación

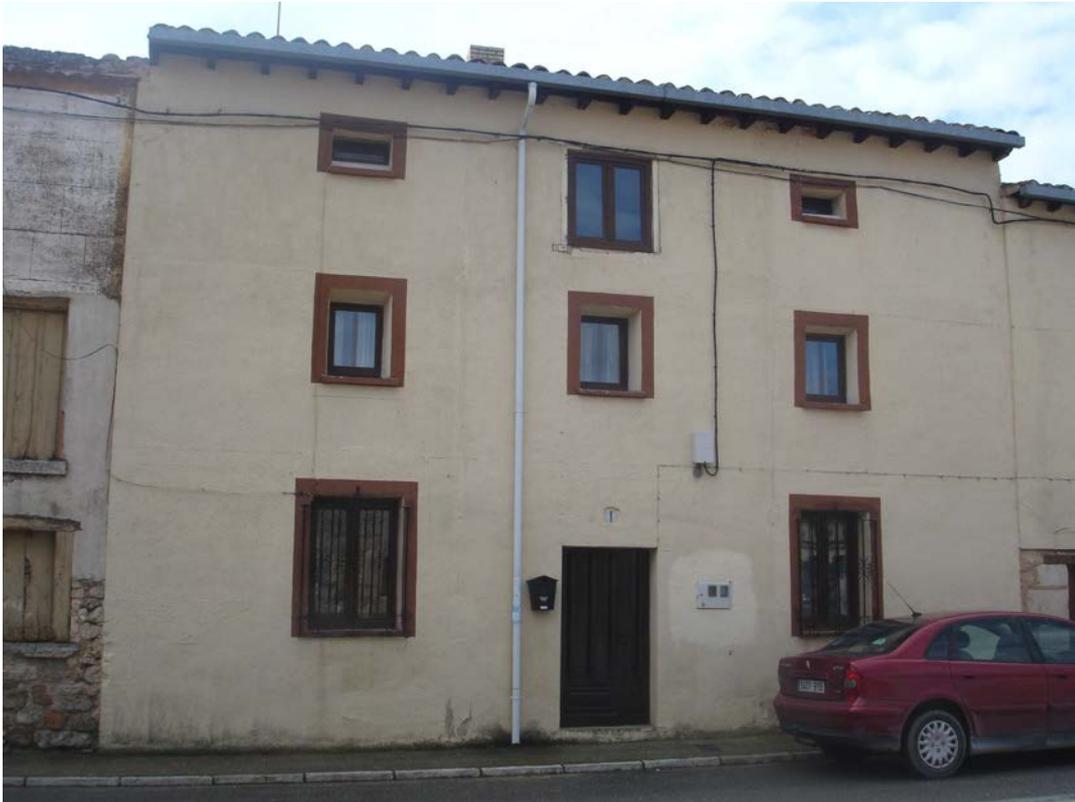
Ficha nº : 9/ 197

Regular
ORDENANZA 3: Protección Ambiental
Composición de fachada
Reestructuración
Puede modificarse el tamaño de los huecos de nivel superior manteniendo los ejes compositivos

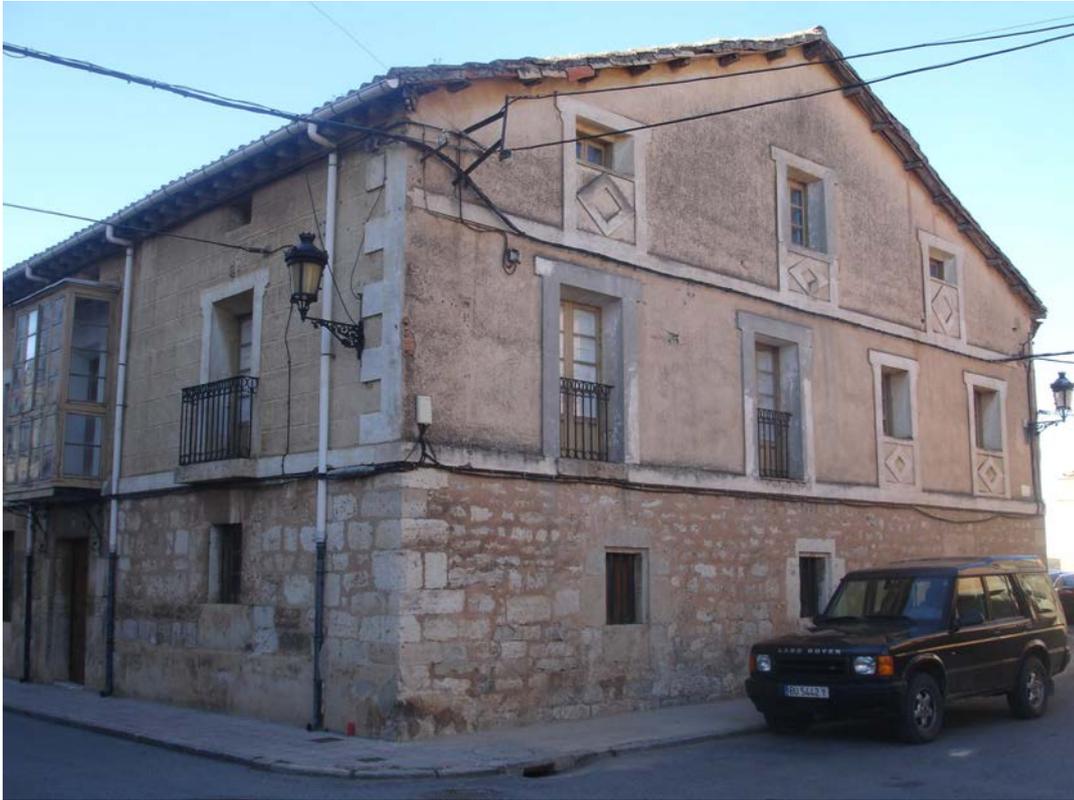
Ficha nº : 10/ 197

Edificio de vivienda formado, originalmente, unidad con su contiguo. Dos plantas y desván. Planta baja de mampostería y cuerpo superior con revoco imitando sillares. Alero de canes de madera.

ESTADO de CONSERVACIÓN :	Malo.
GRADO de PROTECCIÓN :	ORDENANZA 3: Protección Ambiental
ELEMENTOS A PROTEGER :	Fachada
OBRAS PERMITIDAS:	Reestructuración
OBSERVACIONES :	Deben conservarse los dibujos de revoco

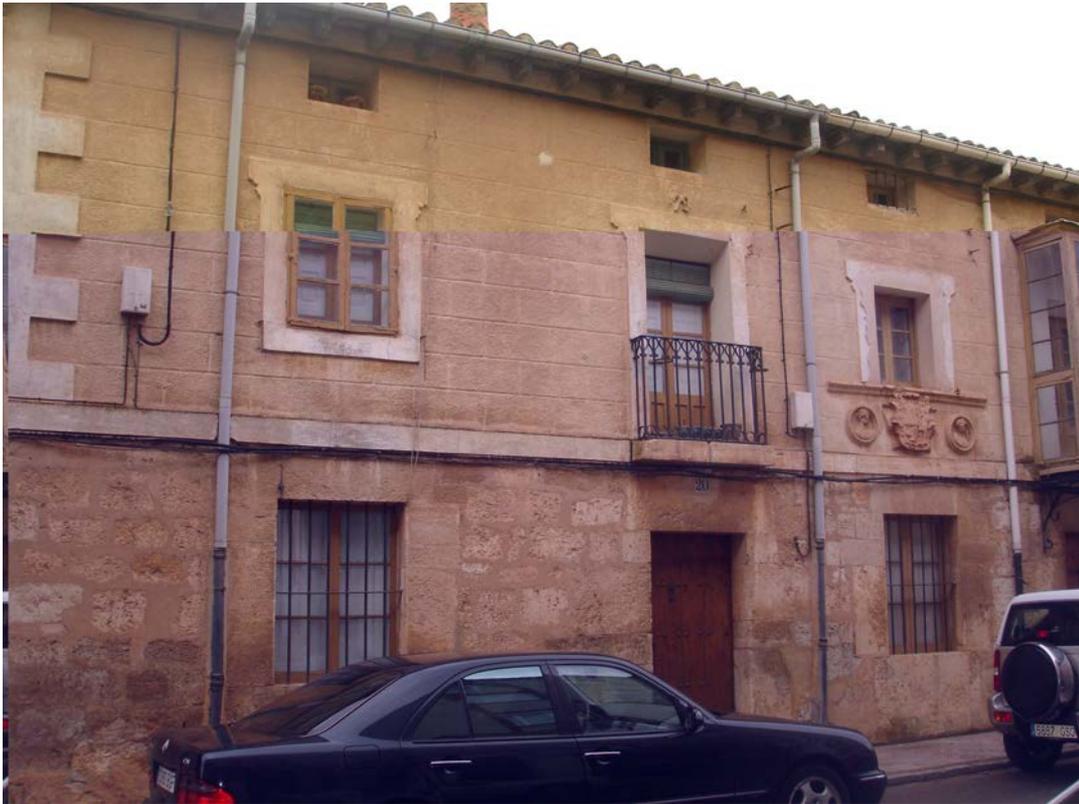
Ficha nº : 11/ 197

Edificio de vivienda formado, originalmente, unidad con su contiguo. Dos plantas y desván. Planta baja de mampostería y cuerpo superior con revoco imitando sillares. Alero de canes de madera.

ESTADO de CONSERVACIÓN : Bueno
GRADO de PROTECCIÓN : **ORDENANZA 3: Protección Ambiental**
ELEMENTOS A PROTEGER : Estructura básica. Fachada
OBRAS PERMITIDAS: Reestructuración
OBSERVACIONES : Deben conservarse los dibujos del revoco

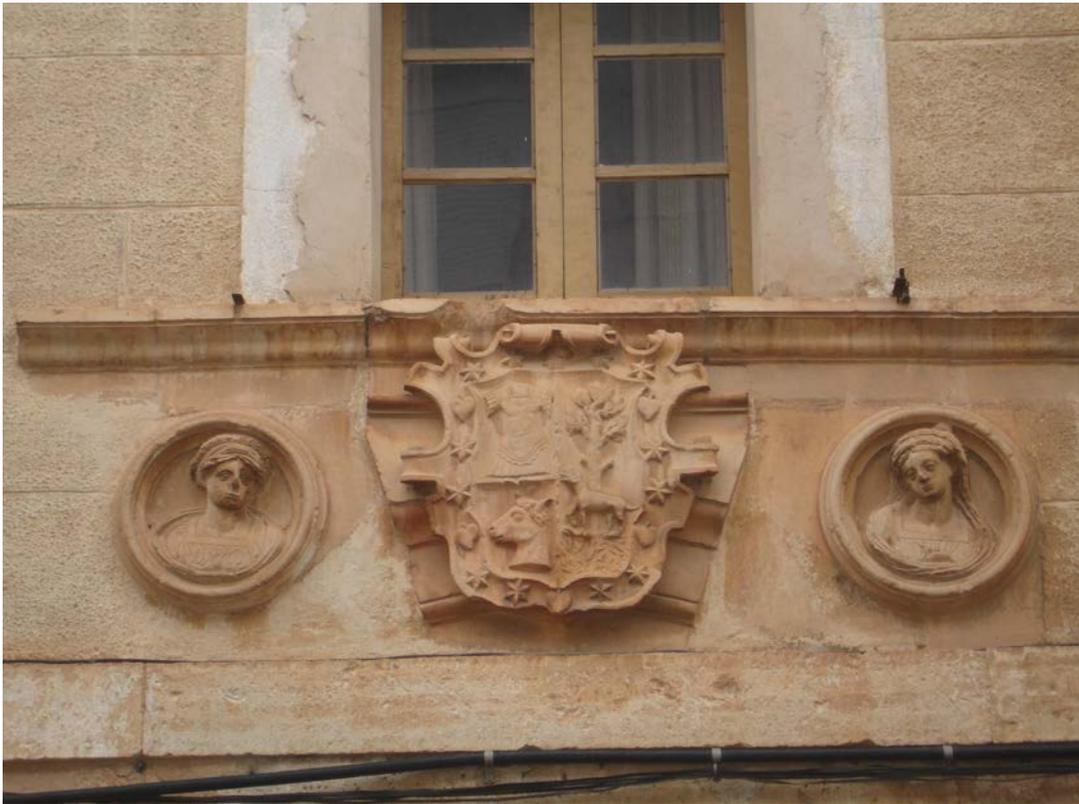
Conservación integral del escudo de fachada, aunque no pertenezca originalmente a la fachada

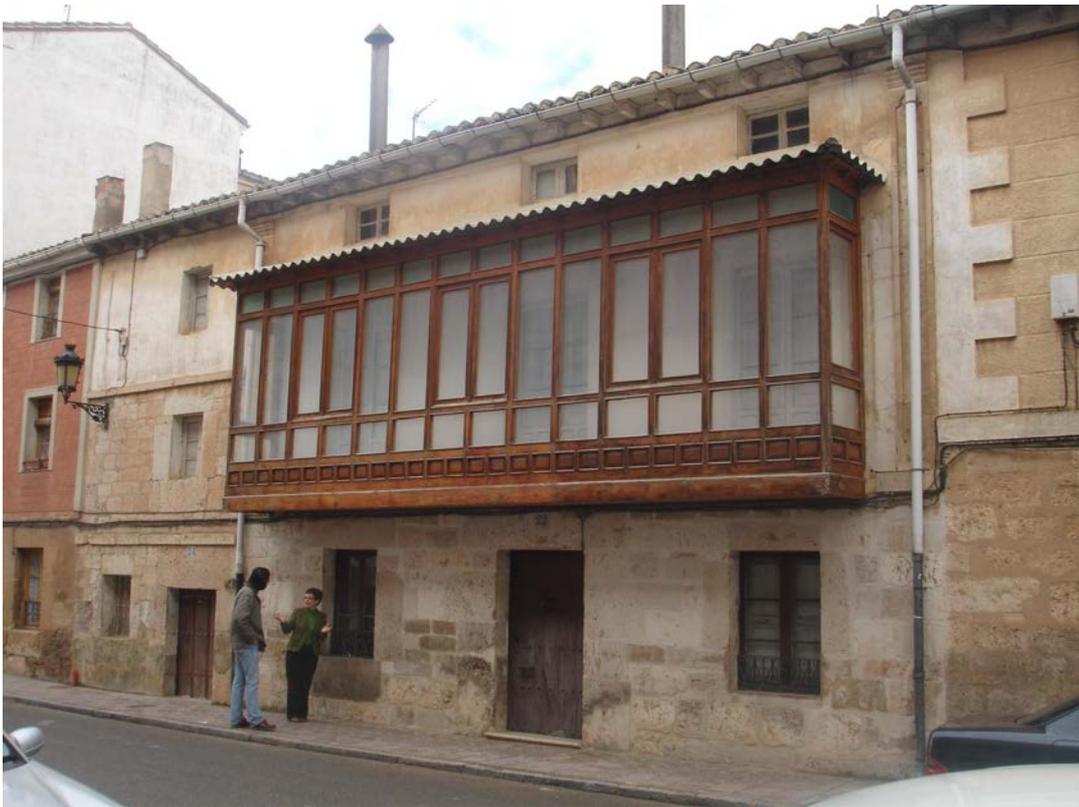
Ficha nº : 13/ 197

Edificio de vivienda. Dos plantas y desván, con tres ejes de vanos en fachada. Planta baja de mampostería y cuerpo superior con revoco y galería de madera en toda la longitud. Alero de canes de madera.

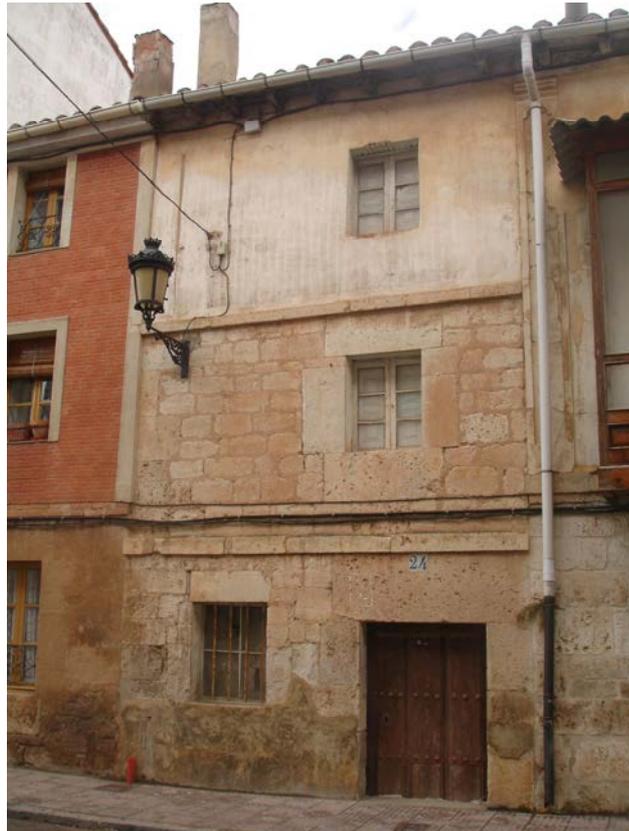
Ficha nº : 14/ 197

Edificio de vivienda. Crujía estrecha, tres plantas. Plantas baja y primera de mampostería, con impostas de piedra a la altura de cada piso. Cuerpo superior de revoco. Alero de canes de madera.

ESTADO de CONSERVACIÓN : Bueno
GRADO de PROTECCIÓN : **ORDENANZA 3: Protección Ambiental**
ELEMENTOS A PROTEGER : Fachada
OBRAS PERMITIDAS: Reestructuración
OBSERVACIONES :

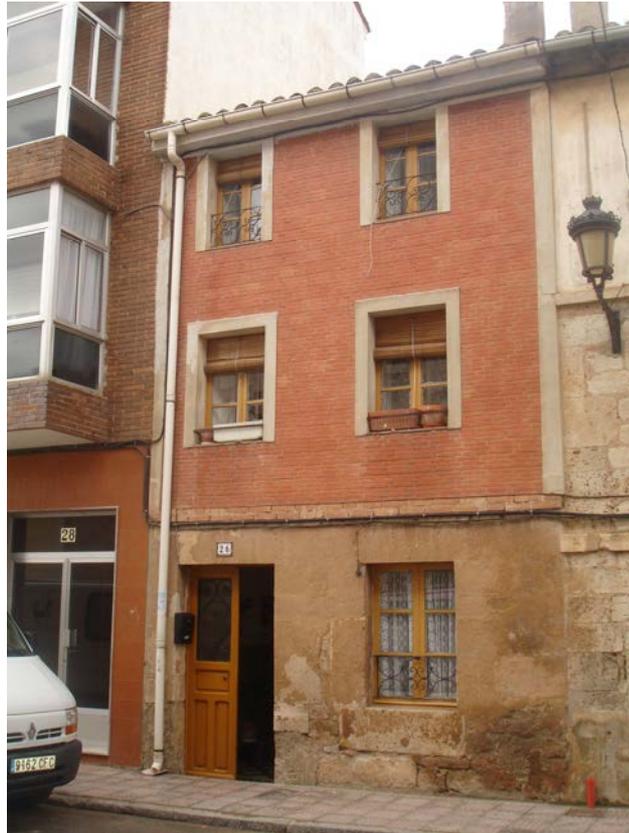
Ficha nº : 15/ 197

Edificio de vivienda. Tres plantas y dos ejes de vanos dispuestos en fachada. Planta baja de mampostería de piedra y cuerpo superior de ladrillo con enmarcado de huecos. Alero entablado y revestido.

ESTADO de CONSERVACIÓN : Bueno
GRADO de PROTECCIÓN : **ORDENANZA 3: Protección Ambiental**
ELEMENTOS A PROTEGER : Fachada
OBRAS PERMITIDAS: Reestructuración
OBSERVACIONES :

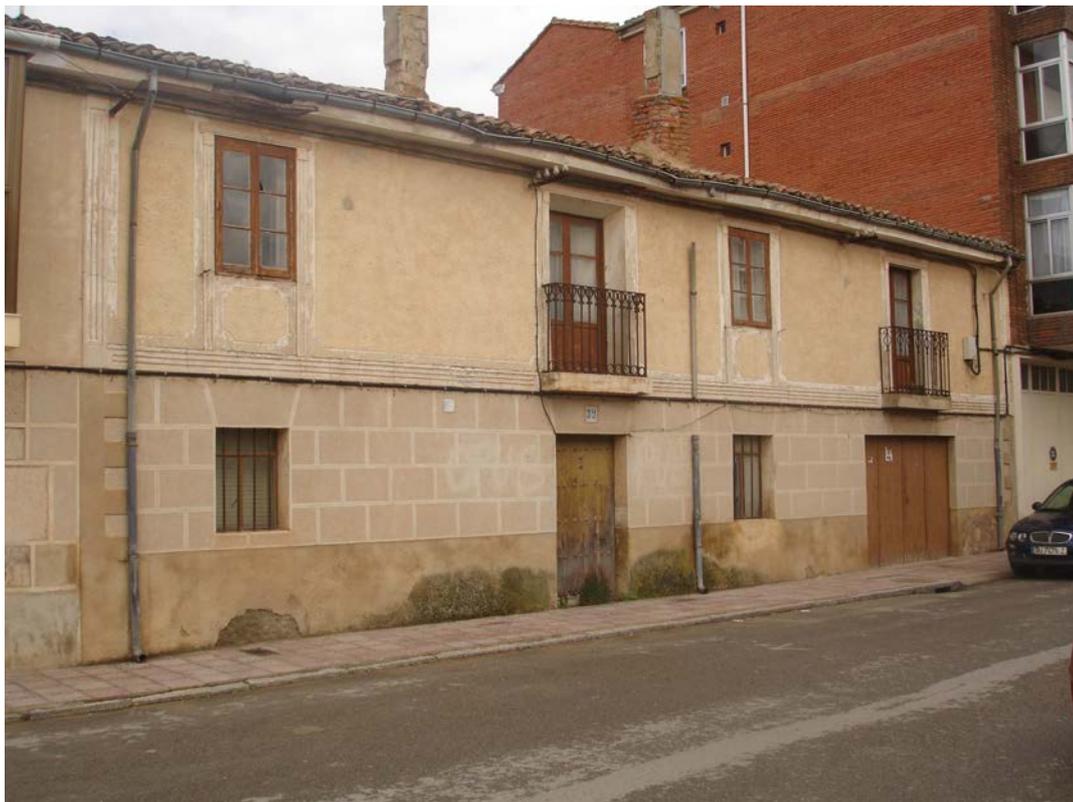
ELEMENTO: **Edif. Residencial** Ficha nº : 16/ 197
LOCALIZACIÓN: C/ Mayor, 32
REFERENCIA CATASTRAL: 70762/13

ESTADO de CONSERVACIÓN : Bueno
GRADO de PROTECCIÓN : **ORDENANZA 3: Protección Ambiental**
ELEMENTOS A PROTEGER : Revoco en planta baja
OBRAS PERMITIDAS: Reestructuración y Ampliación
OBSERVACIONES :

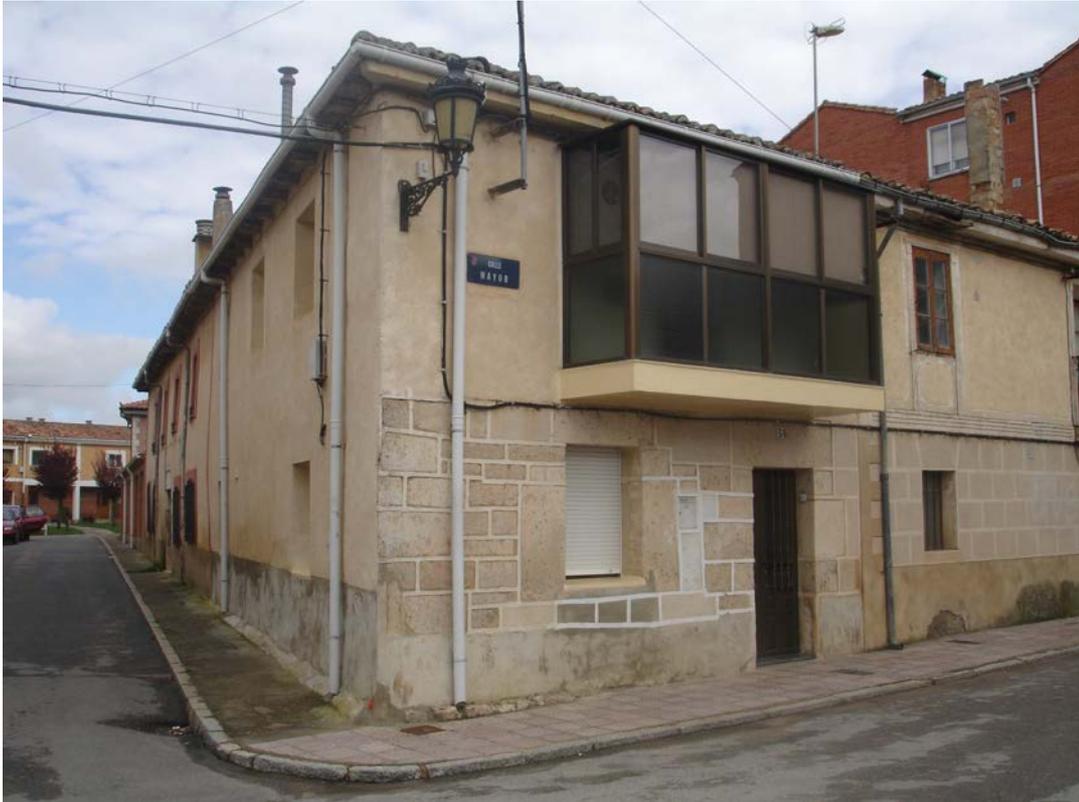
Ficha nº : 17/ 197

Bueno
ORDENANZA 3: Protección Ambiental
Fábrica de piedra en planta baja
Reestructuración y Ampliación

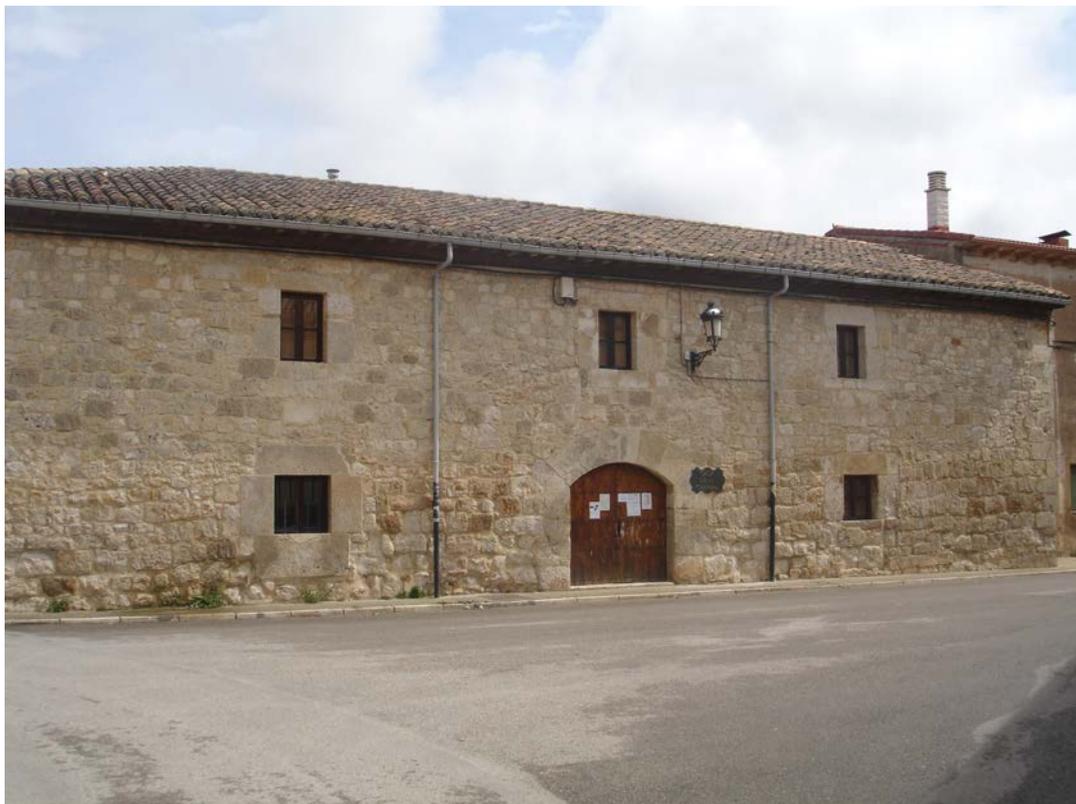
Ficha nº : 18/ 197

Se trata de una construcción tradicional del S. XVIII, de planta rectangular y patio, de dos alturas , construido en mampostería. La fachada se compone con tres ejes de huecos. Puerta de acceso central, con arco rebajado. Ha sido restaurado recientemente. En la fachada posterior se ha sustituido la piedra por un revoco y se han alterado algunos huecos. Cornisa con canes de madera.

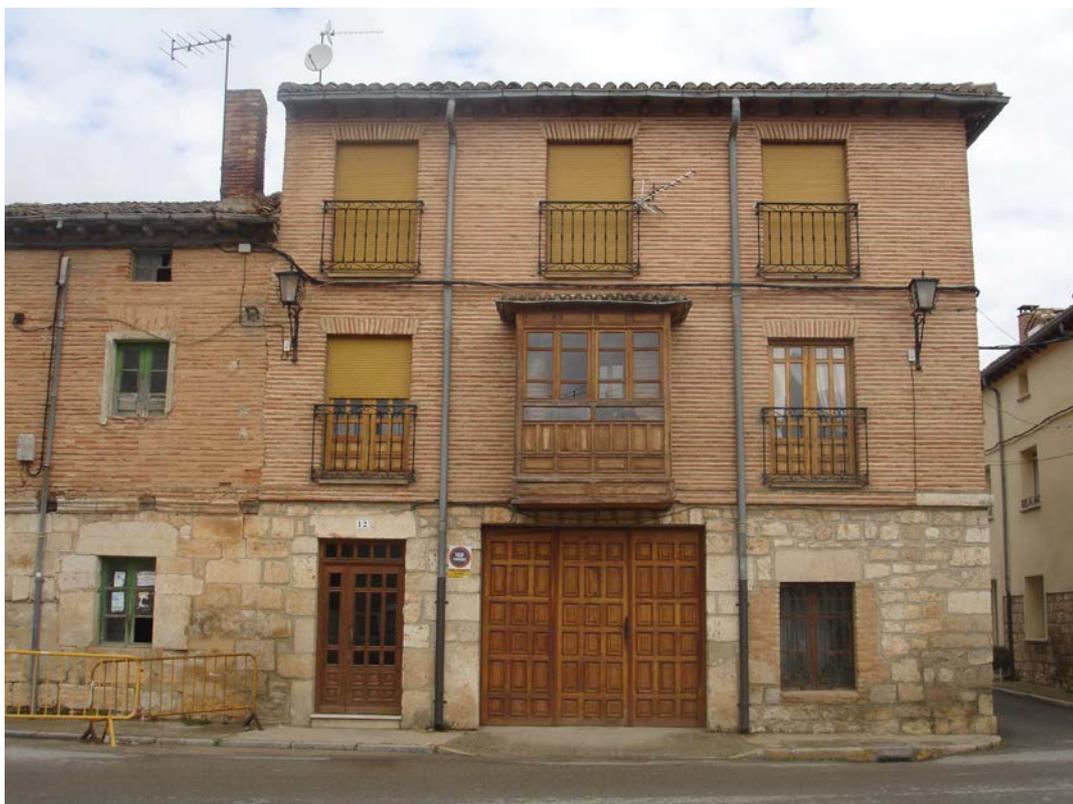
Ficha nº : 20/ 197

Bueno
ORDENANZA 3: Protección Ambiental
Fábrica de piedra
Reestructuración

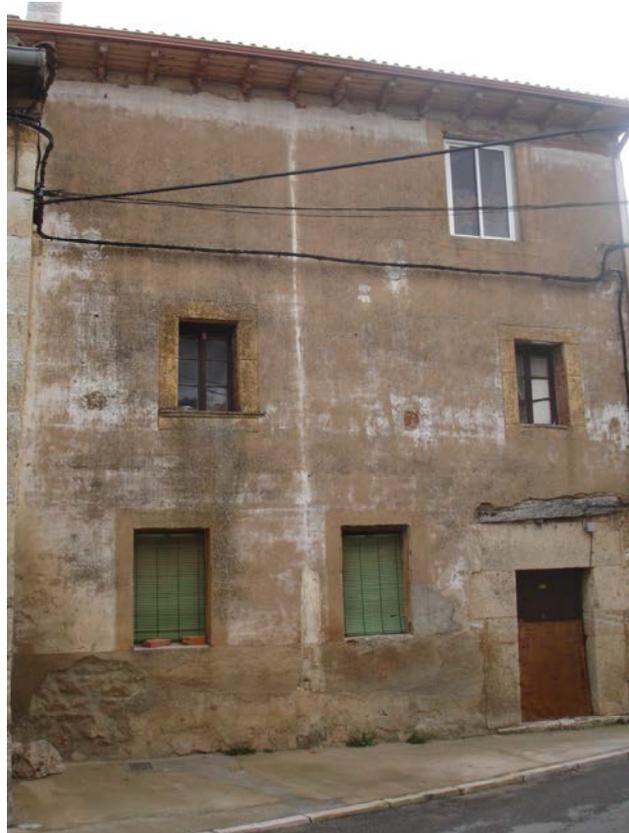
Ficha nº : 22/ 197

Regular
ORDENANZA 3: Protección Ambiental
Fachada
Reestructuración

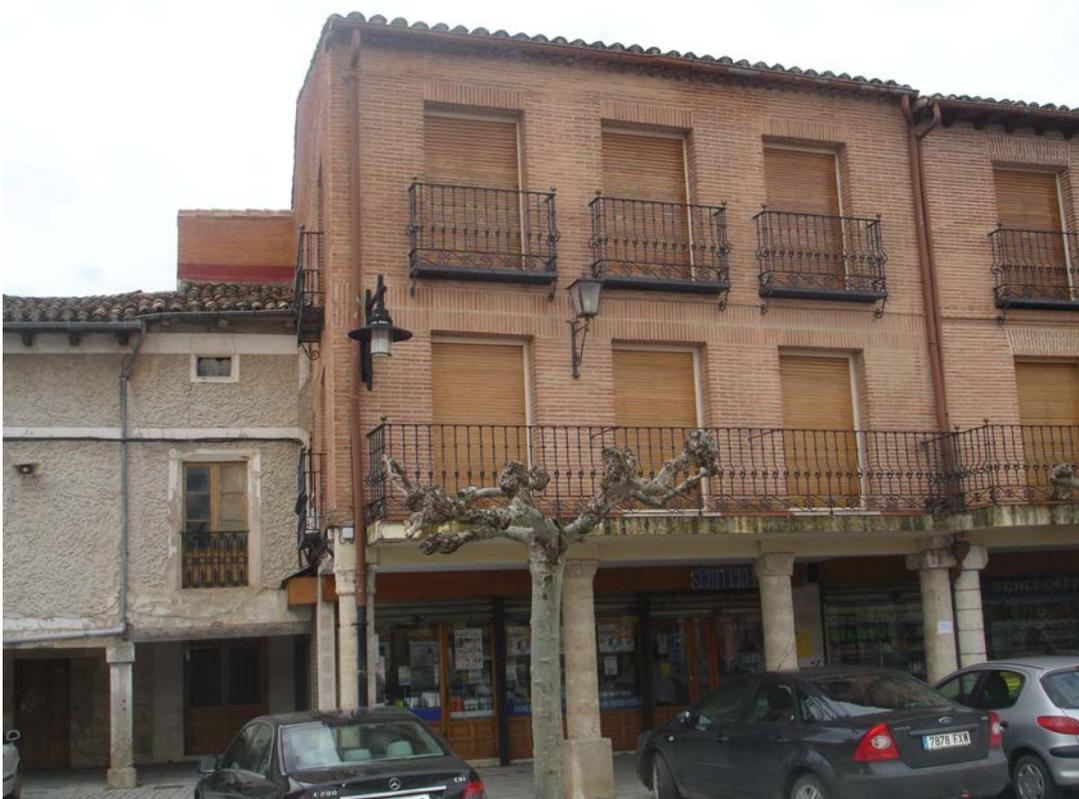
Ficha nº : 24/ 197

ESTADO de CONSERVACIÓN : Bueno
GRADO de PROTECCIÓN : **ORDENANZA 3: Protección Ambiental**
ELEMENTOS A PROTEGER : Soportal y pilares de piedra. Ejes de huecos
OBRAS PERMITIDAS: Reestructuración
OBSERVACIONES :

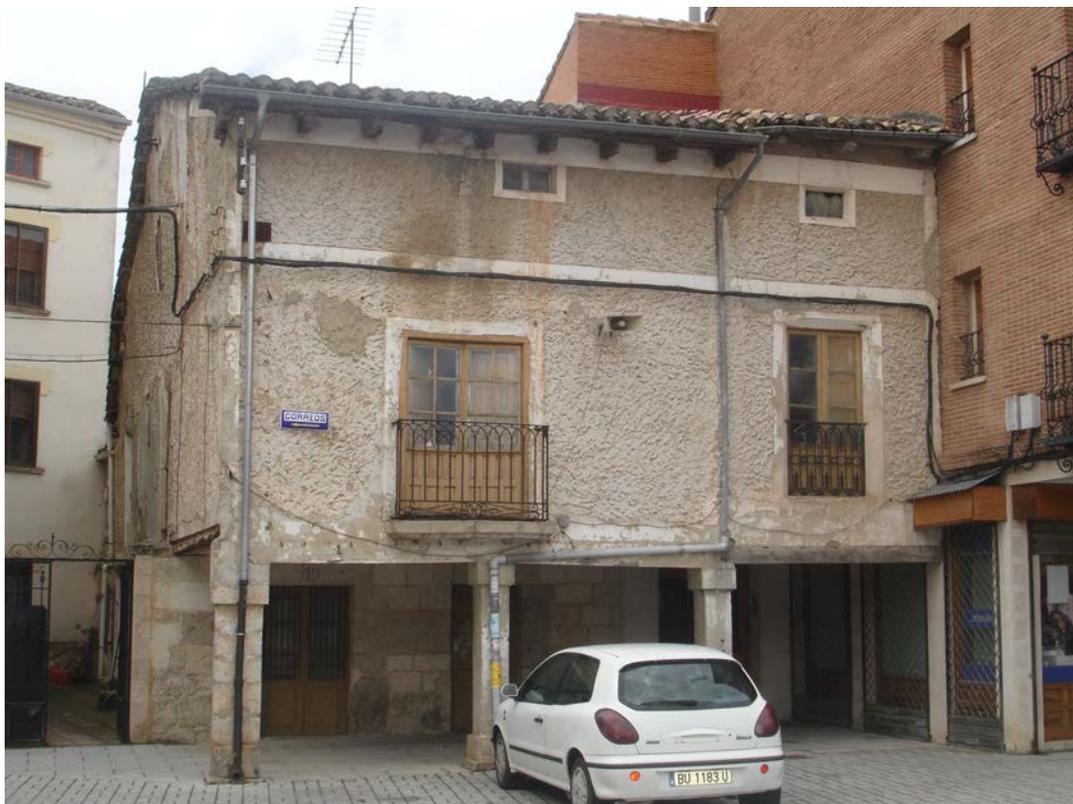
Ficha nº : 25/ 197

Caserón tradicional. Dos plantas y desván. Planta baja porticada y cuerpo superior con revoco. Huecos irregulares. Cierta primitivismo. Alero de canes de madera.

ESTADO de CONSERVACIÓN : Regular
GRADO de PROTECCIÓN : **ORDENANZA 3: Protección Ambiental**
ELEMENTOS A PROTEGER : Fachada, soportal y restos arqueológicos
OBRAS PERMITIDAS: Reestructuración y Ampliación
OBSERVACIONES :
- La edificación ocupa el emplazamiento de la antigua ermita de Santa Ana
-Se permite el aumento de volumen hasta la altura señalada en el Anexo 1. No se permite aumento de ocupación en planta
-Los cimientos protegido no pueden desmontarse, en ningún caso.
-Es obligatorio el uso exclusivo del revoco como material de fachada en plantas altas

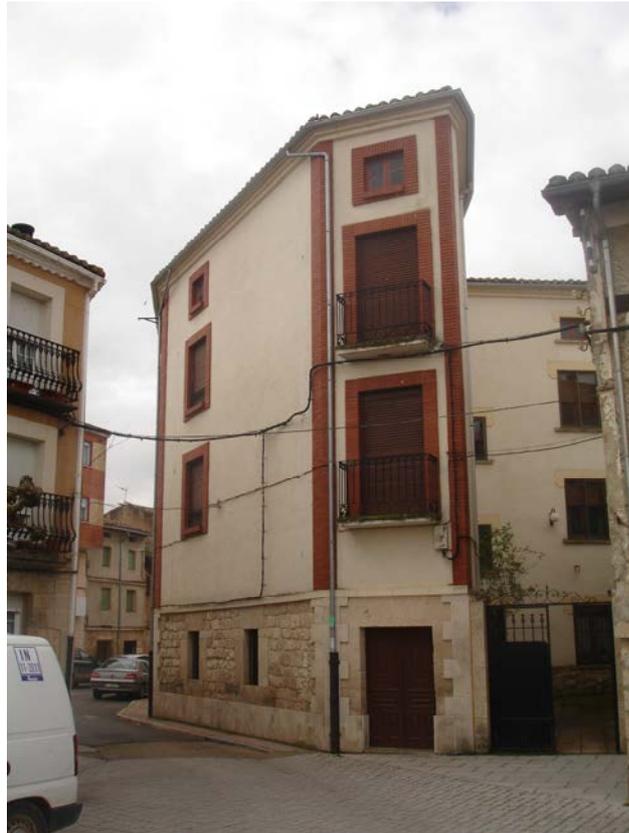
Ficha nº : 26/ 197

Bueno
ORDENANZA 3: Protección Ambiental
Fábrica de piedra de planta baja
Reestructuración

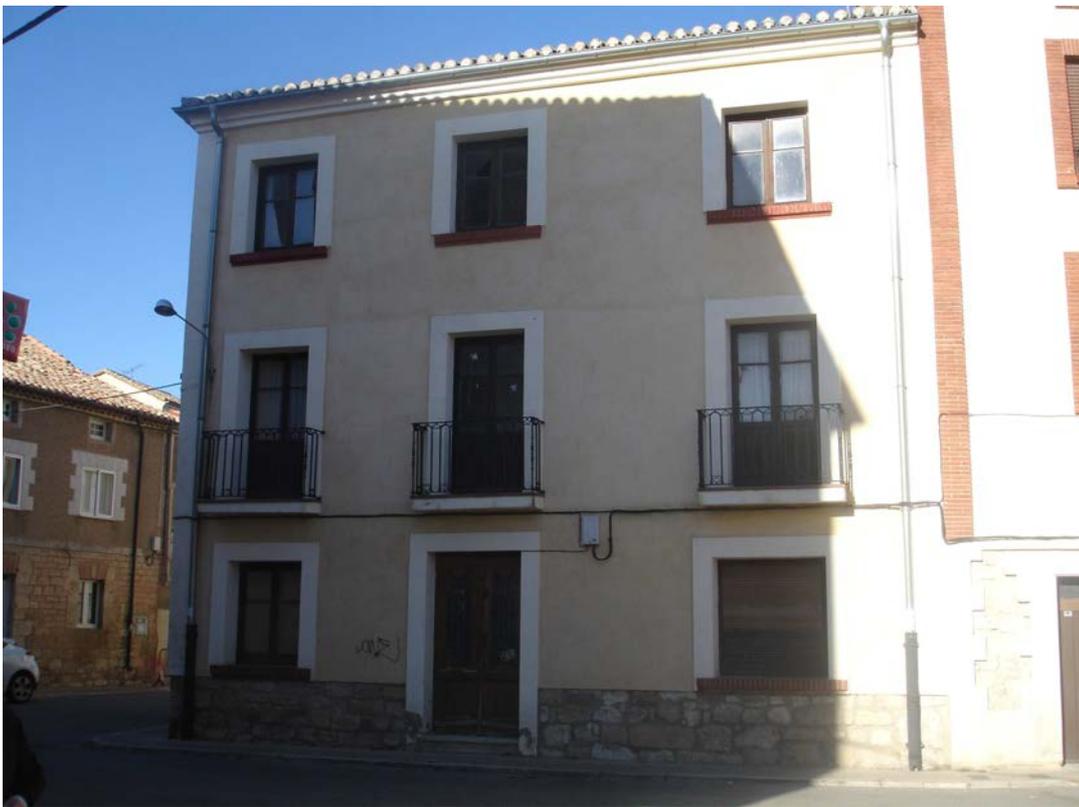
ELEMENTO: **Edif. Residencial** Ficha nº : 27/ 197
LOCALIZACIÓN: C/ Estudio, 6
REFERENCIA CATASTRAL: 70765/05

Bueno
ORDENANZA 3: Protección Ambiental
Fábrica y recercados de piedra

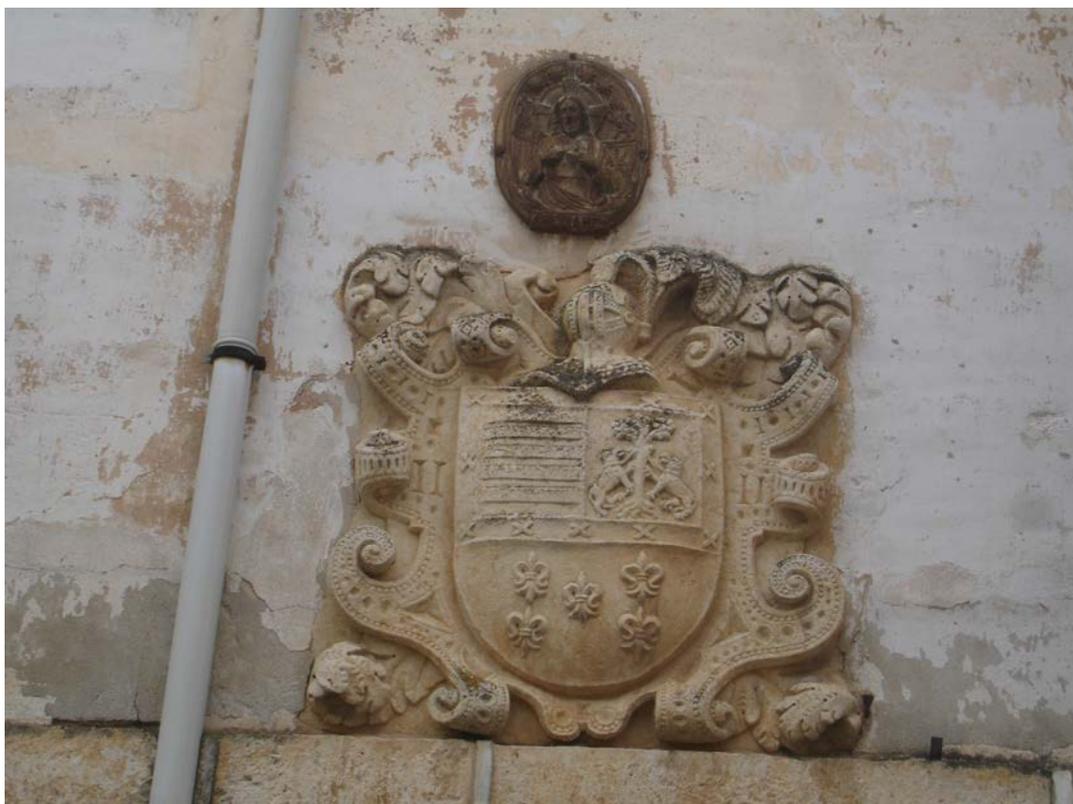
ELEMENTO: **Escudo** Ficha nº : 29/ 197
LOCALIZACIÓN: C/ Mayor, 5
REFERENCIA CATASTRAL: 70765/06

ESTADO de CONSERVACIÓN : Bueno
GRADO de PROTECCIÓN : **ORDENANZA 1: Protección Integral**
ELEMENTOS A PROTEGER : Escudo
OBRAS PERMITIDAS: Restauración
OBSERVACIONES : Se retirarán los añadidos que supongan una evidente degradación y un obstáculo para su comprensión histórica (medallón ajeno al escudo, revocos invadiendo el relieve)
No podrán situarse elementos a menos de 1 m. de distancia del elemento protegido

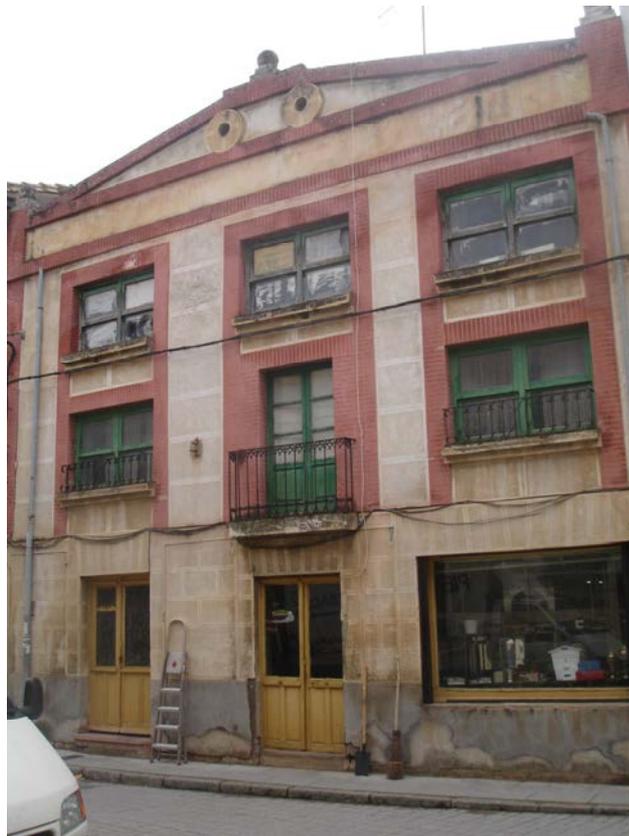
Ficha nº : 31/ 197

Bueno. Deterioro en zócalo
ORDENANZA 3: Protección Ambiental
Fachada
Reestructuración

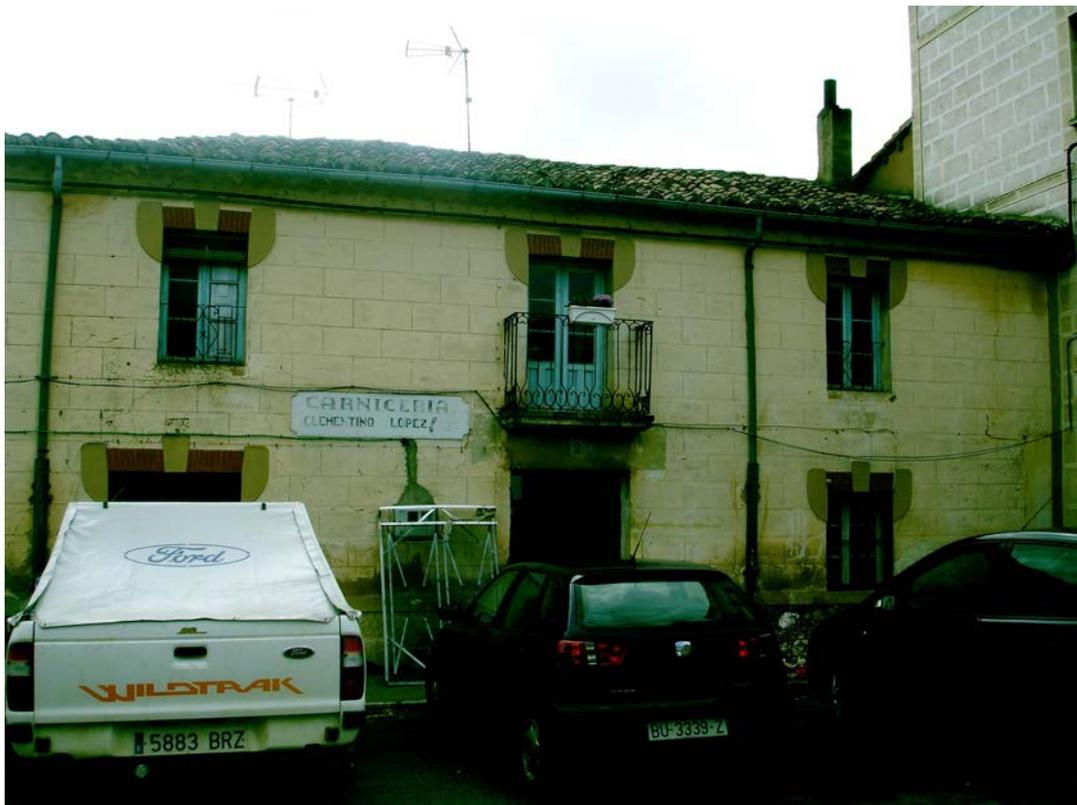
ELEMENTO: **Edif. Residencial** Ficha nº : 32/ 197
LOCALIZACIÓN: C/ Mayor, 7
REFERENCIA CATASTRAL: 70766/02

ESTADO de CONSERVACIÓN : Bueno
GRADO de PROTECCIÓN : **ORDENANZA 3: Protección Ambiental**
ELEMENTOS A PROTEGER : Fachada a c/ Mayor
Composición de huecos en el resto
OBRAS PERMITIDAS: Reestructuración Y Ampliación
OBSERVACIONES : La reparación de la fachada debe mantener el fingido del revoco y el enmarcado de los huecos
