PLAN ESPECIAL DEL CONJUNTO HISTÓRICO. VILLADIEGO

CATALOGO

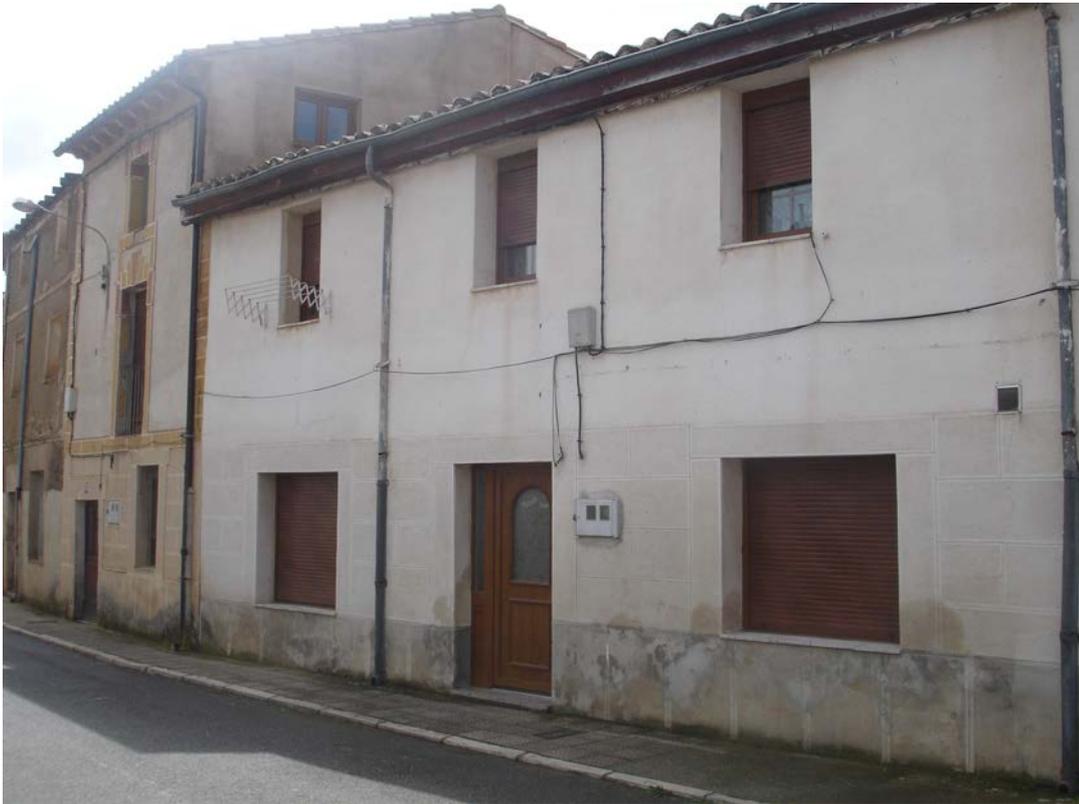
Ficha nº : 33/ 197

Bueno
ORDENANZA 3: Protección Ambiental
Composición de fachada
Reestructuración y Ampliación

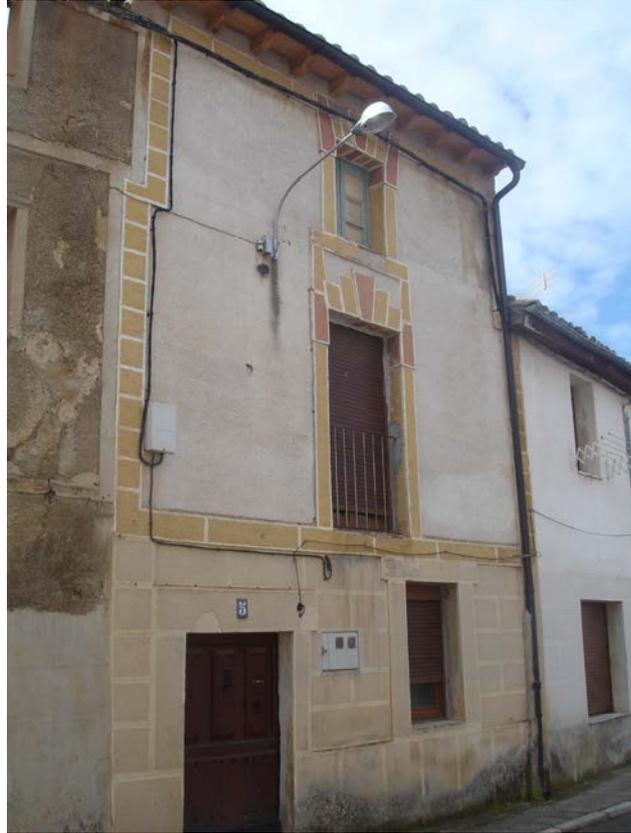
Ficha nº : 34/ 197

ESTADO de CONSERVACIÓN : Bueno
GRADO de PROTECCIÓN : **ORDENANZA 3: Protección Ambiental**
ELEMENTOS A PROTEGER : Fachada
OBRAS PERMITIDAS: Reestructuración
OBSERVACIONES :

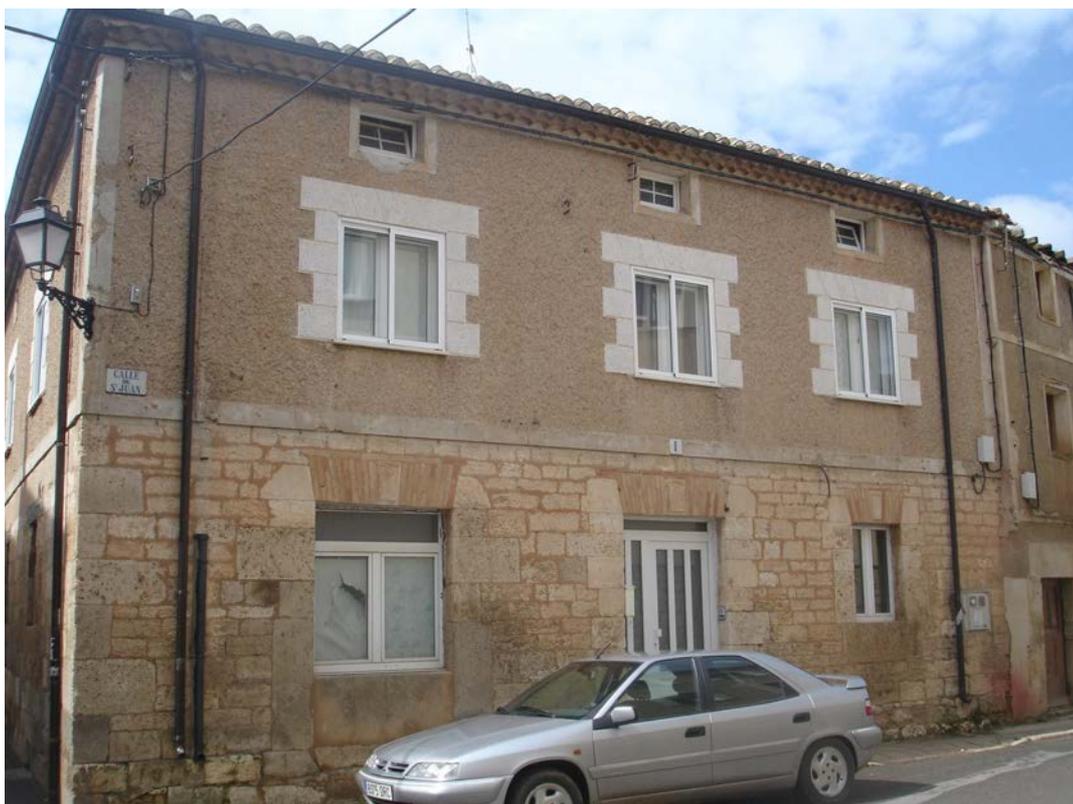
Ficha nº : 36/ 197

Regular
ORDENANZA 3: Protección Ambiental
Fachada
Reestructuración
A través de su reparación, deberán rescatarse las condiciones originales de la fachada

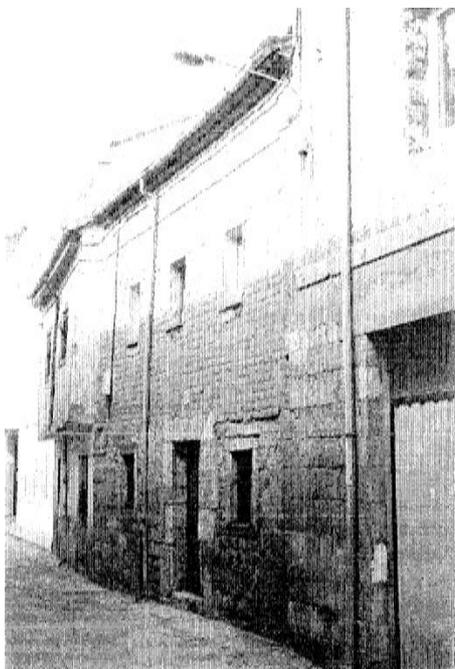
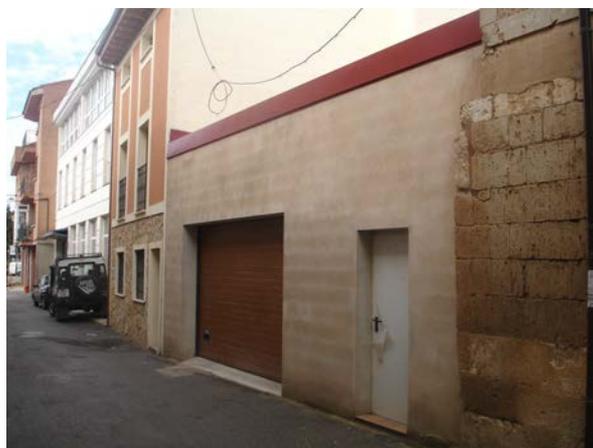
Ficha nº : 37/ 197

Regular. Edificio demolido.
Sin Protección
Ninguno
Sustitución
El edificio preexistente fue demolido.
Se señala protección ambiental para el futuro edificio.

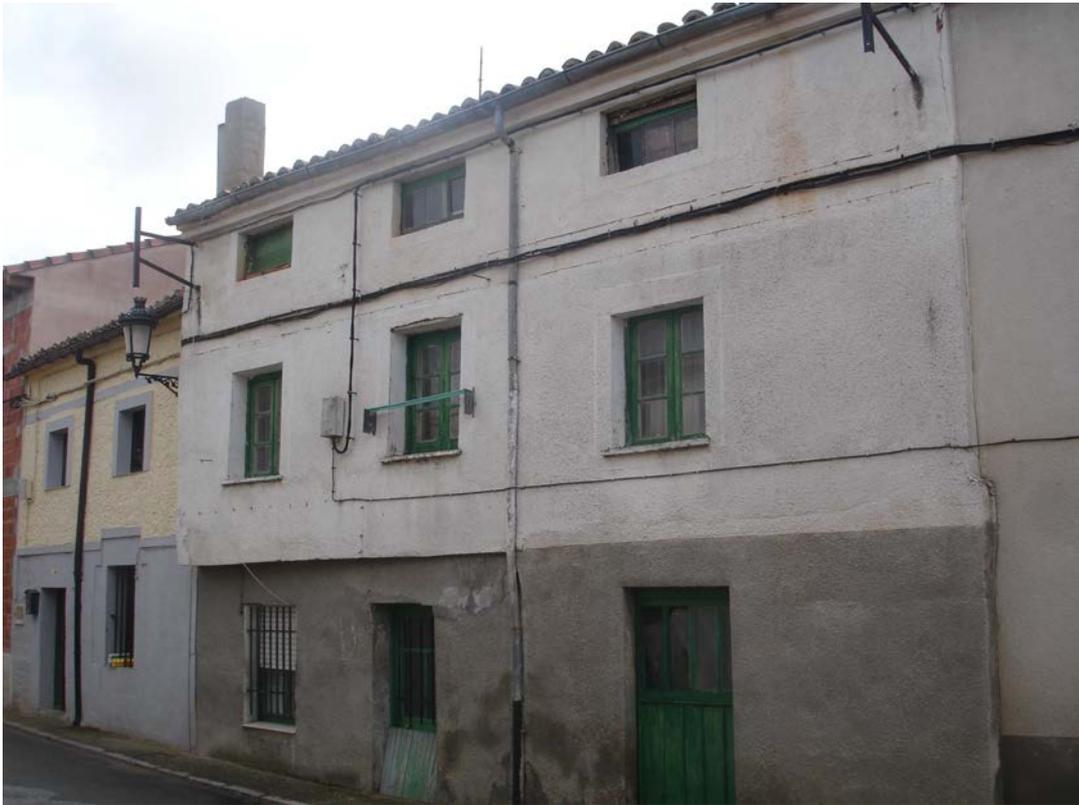
Ficha nº : 41/ 197

Regular
ORDENANZA 3: Protección Ambiental
Fachada
Reestructuración

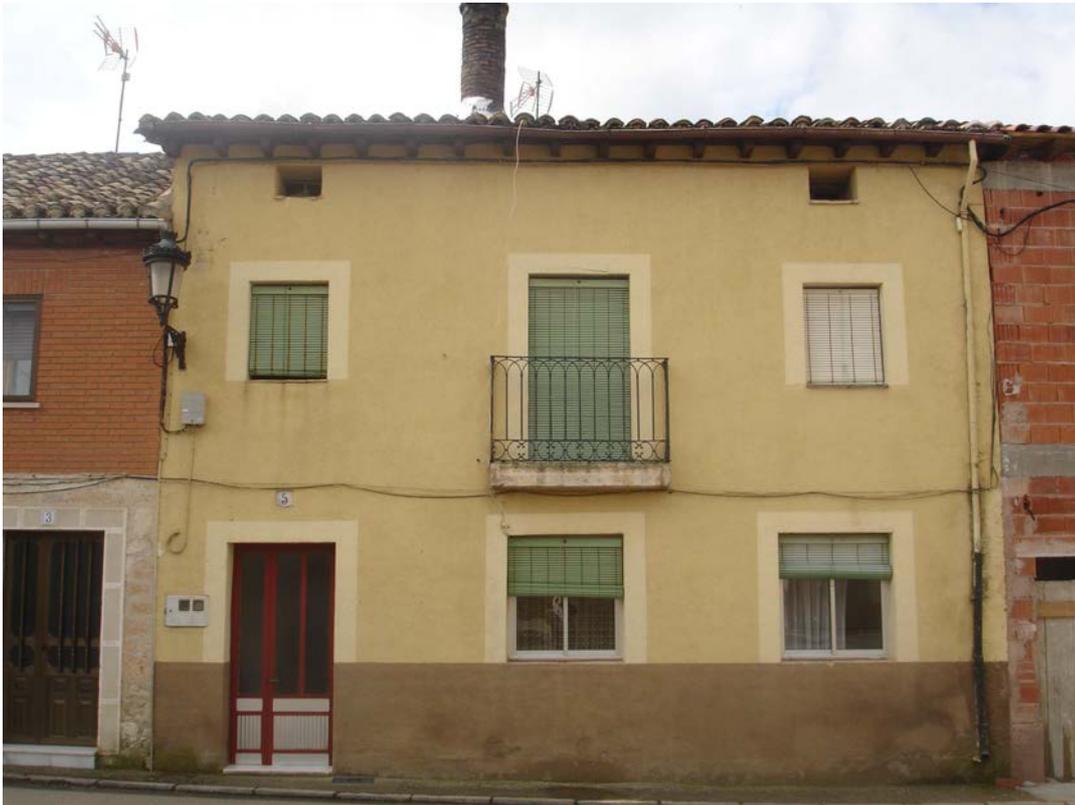
Ficha nº : 42/ 197

Bueno
ORDENANZA 3: Protección Ambiental
Fachada
Reestructuración

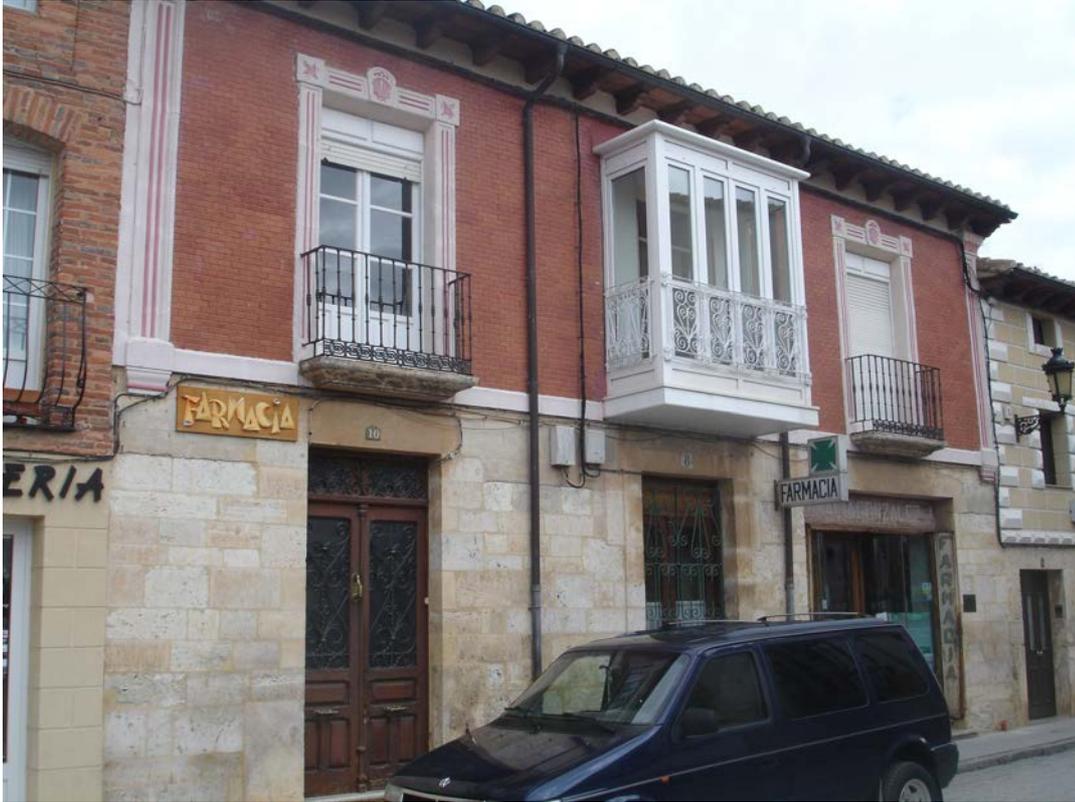
Ficha nº : 44/ 197

Edificio de vivienda. Dos plantas y tres ejes de vanos dispuestos de manera regular. Planta baja de sillería, imposta de piedra y cuerpo superior de ladrillo con enmarcado de huecos y apilastrado. Galería de madera en planta primera. Alero de canes de madera. Alteración de uno de los huecos en planta baja.

ESTADO de CONSERVACIÓN : Bueno
GRADO de PROTECCIÓN : **ORDENANZA 3: Protección Ambiental**
ELEMENTOS A PROTEGER : Fachada, soportal y restos arqueológicos
OBRAS PERMITIDAS: Reestructuración
OBSERVACIONES : La parte del solar que presenta fachada a c/ Costanilla y c/ Hierro queda regulada por la Ordenanza 4: Renovación

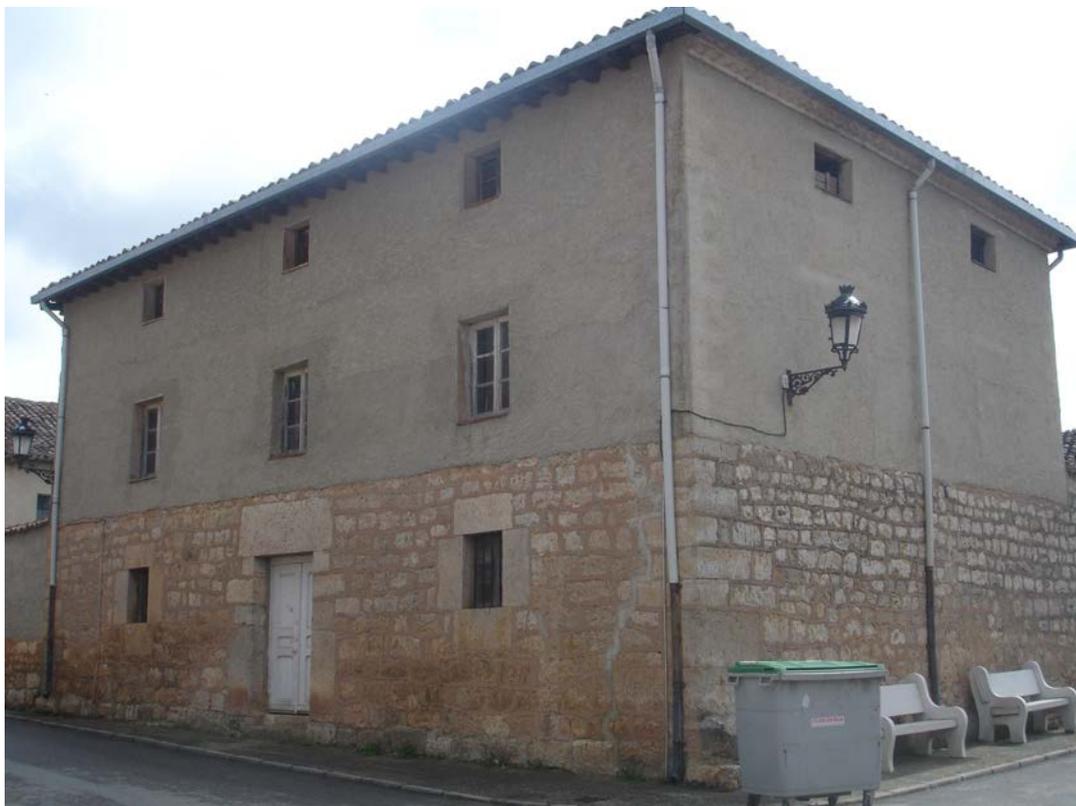
Ficha nº : 45/ 197

Caserón tradicional. Dos plantas y desván. Planta baja de mampostería, imposta de piedra y cuerpo superior de adobe con revoco de mortero y enmarcado de huecos. Alero de canes de madera.

Regular. Deterioro en revestimientos
ORDENANZA 2: Protección Estructural
Estructura básica. Fachada
Restauración y Acondicionamiento
Se permite la apertura de nuevos huecos , de dimensión no superior a la existente, en fachada a c/ Hierro, conservando íntegramente el paramento de piedra
El resto del solar queda regulado por la Ordenanza 4: Renovación

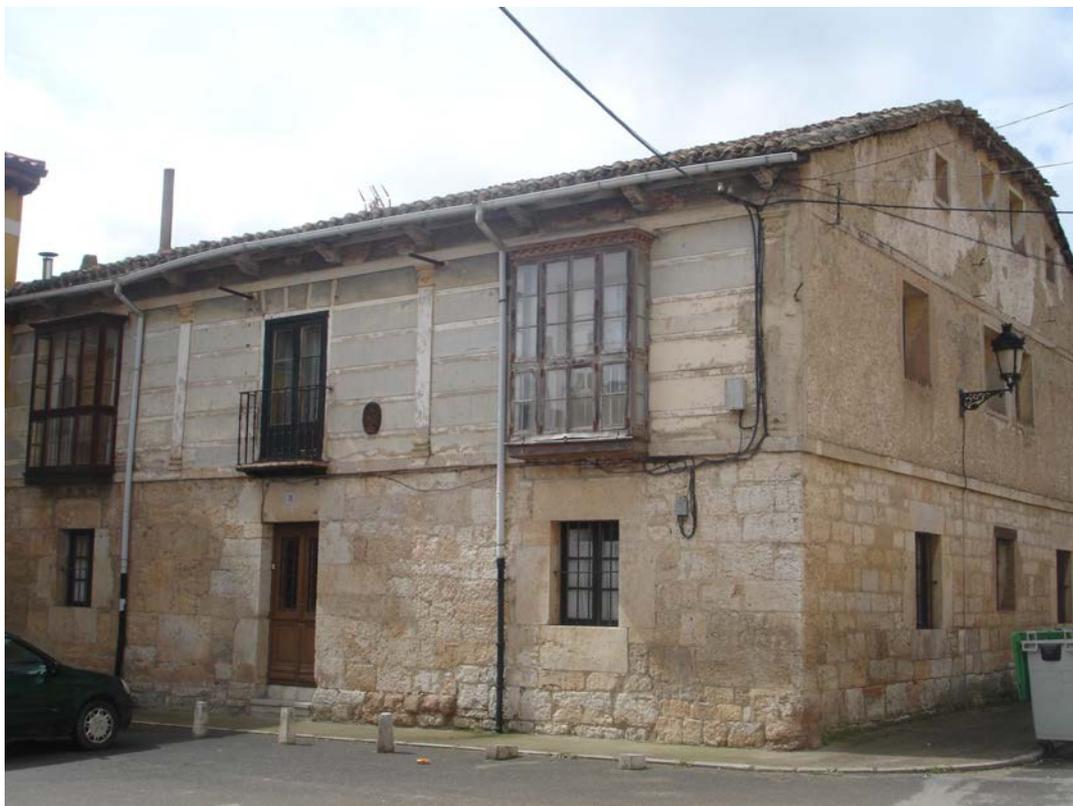
Ficha nº : 46/ 197

Caserón tradicional. Dos plantas y desván. Planta baja de mampostería, imposta de piedra y cuerpo superior con revoco. Galerías de madera en planta primera. Alero de canes de madera.

Regular. Deterioro en revestimientos
ORDENANZA 2: Protección Estructural
Estructura básica. Fachada, incluyendo líneas decorativas. Canes de madera de alero
Restauración y Acondicionamiento
En la fachada lateral puede modificarse los huecos superiores, conservando las impostas.

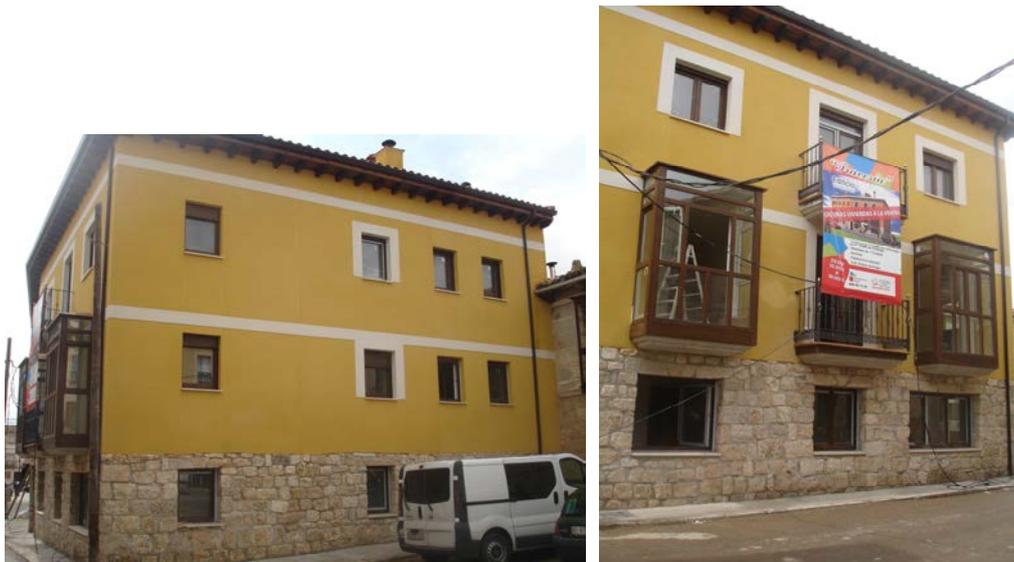
Ficha nº : 47/ 197

Edificio de vivienda en esquina. Tres plantas y tres ejes de vanos en fachada principal dispuestos de manera regular. Planta baja de mampostería y cuerpo superior de revoco con enmarcado de huecos e impostas. Galerías de madera en planta primera. Balcones en eje central. Alero de canes de madera.

Bueno

El edificio ha sido recientemente reestructurado.

La fachada debe conservar su fraccionamiento

El cuerpo izquierdo de la fachada a la c/ Posto, puede renovarse. La nueva edificación deberá integrar las ventanas existentes de la planta baja. El resto cumplirá las condiciones de la Ordenanza 4. La parte del solar que presenta fachada a c/ Costanilla queda regulada por la Ordenanza 4: Renovación

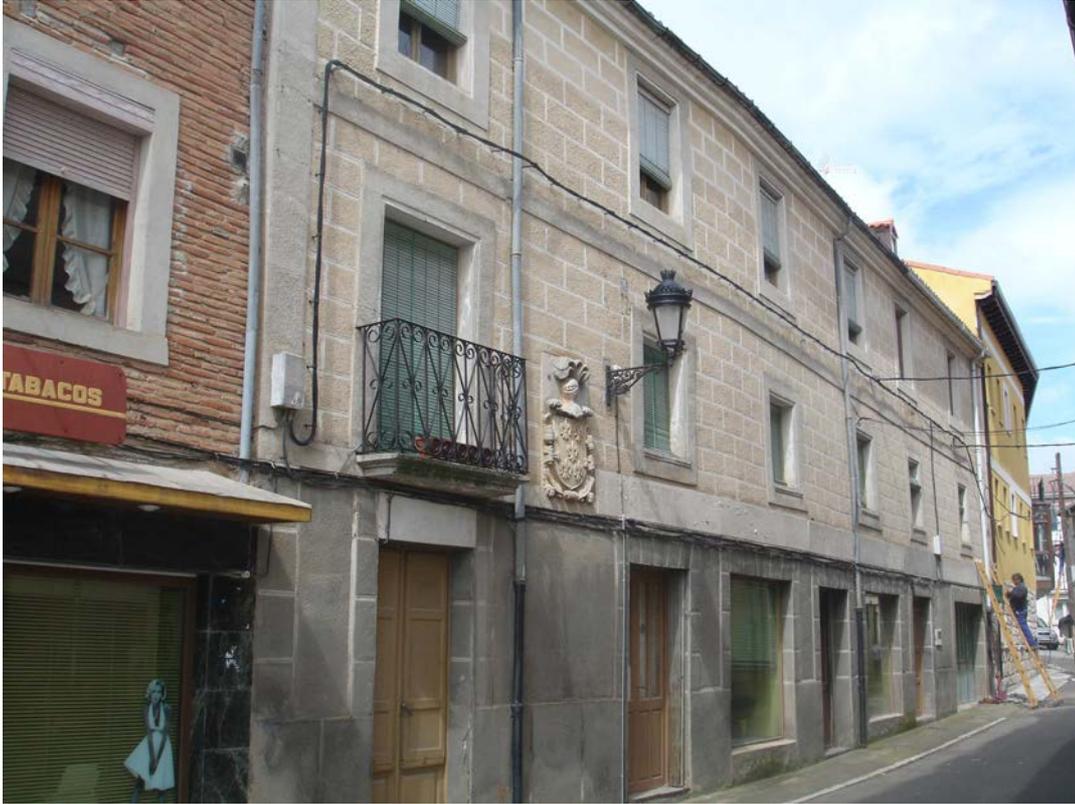
Ficha nº : 48/ 197

Edificio de vivienda. Tres plantas y seis ejes de vanos dispuestos regularmente. Fachada con revoco imitando sillería y enmarcado de huecos, con tratamiento diferenciado de planta baja.

Bueno
ORDENANZA 3: Protección Ambiental
Fachada
Reestructuración y Ampliación
Sólo puede ampliarse en planta. No puede aumentar su altura
Debe conservarse el dibujo del revoco

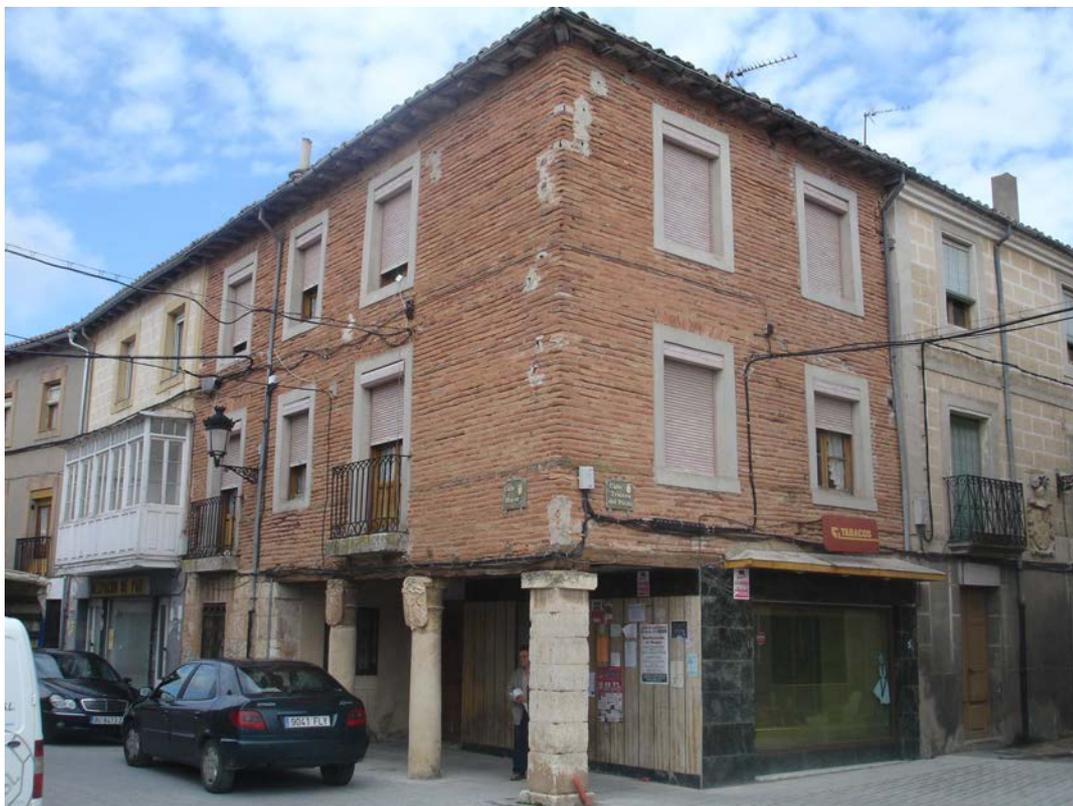
Ficha nº : 50/ 197

Casa tradicional, con soportal en planta baja y cuerpo superior de dos alturas. Pilares de piedra de interés, con escudos labrados en capitel. Pisos superiores de ladrillo macizo con llaga ancha. Alero formado con canes de madera de madera. Se han modificado los huecos originales, especialmente en planta baja, en que se ha eliminado casi por completo la fábrica de piedra.

ESTADO de CONSERVACIÓN :	Regular
GRADO de PROTECCIÓN :	ORDENANZA 2: Protección Estructural
ELEMENTOS A PROTEGER :	Estructura básica. Fachada
OBRAS PERMITIDAS:	Restauración y Acondicionamiento
OBSERVACIONES :	No está protegido deberá cumplir las condiciones de la Ordenanza 5: Espacio Exterior Urbano

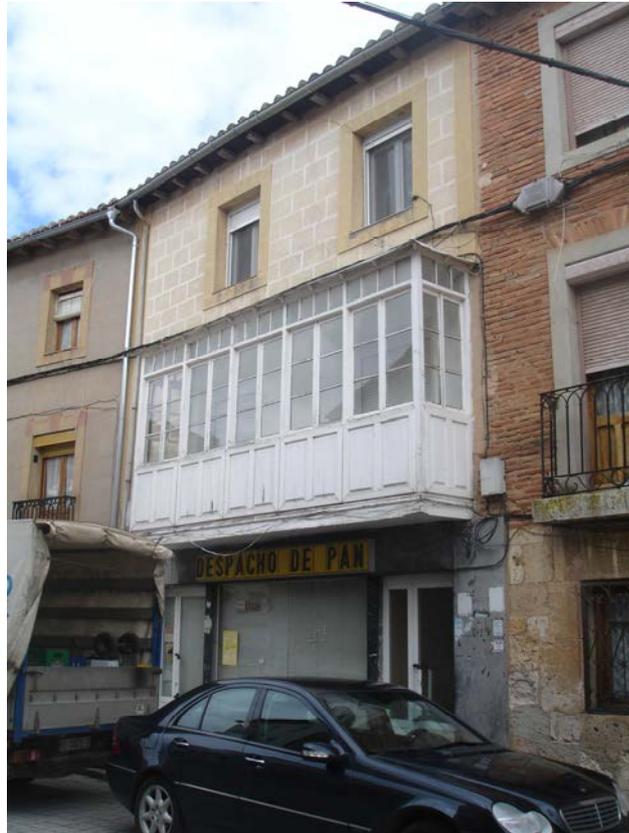
Ficha nº : 53/ 197

Bueno
ORDENANZA 3: Protección Ambiental
Fachada
Reestructuración
La planta baja deberá ajustarse a las condiciones de la Ordenanza 5: Espacio Exterior Urbano

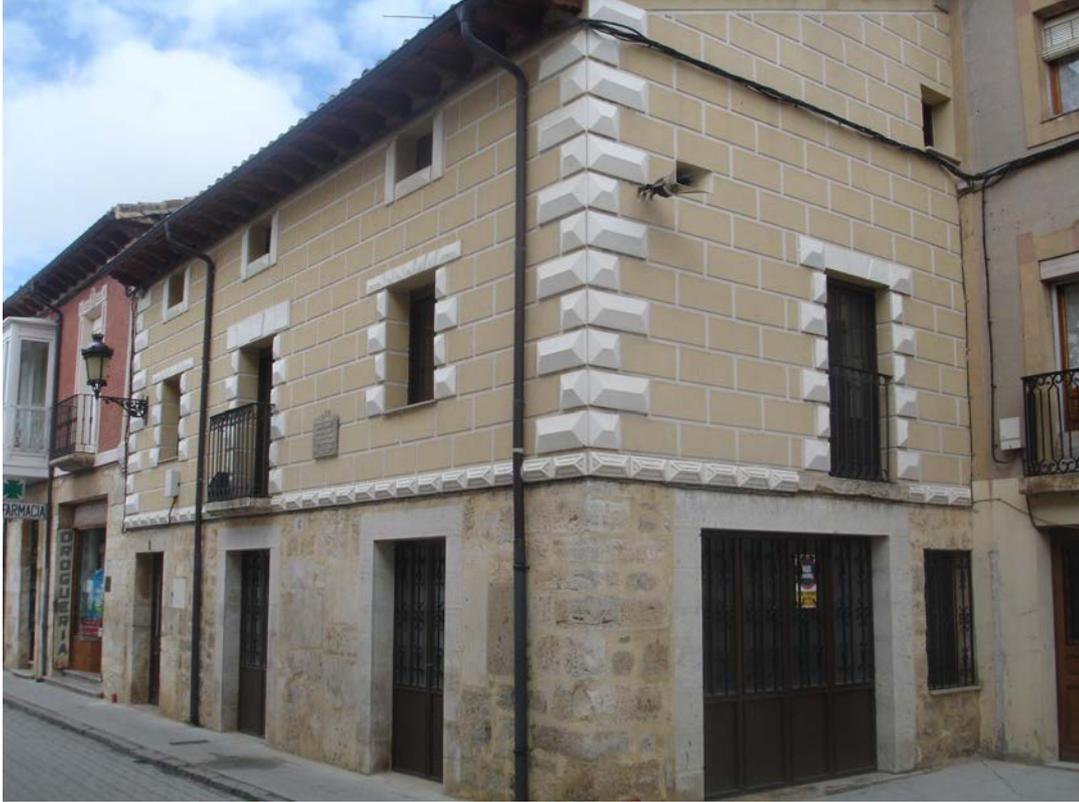
Ficha nº : 55/ 197

Edificio de vivienda. Dos plantas y desván, con tres ejes de vanos a fachada principal con separación uniforme. Planta baja de mampostería. Revoco en cuerpo superior, con almohadillado de sillares y enmarcado de huecos. Alero revestido

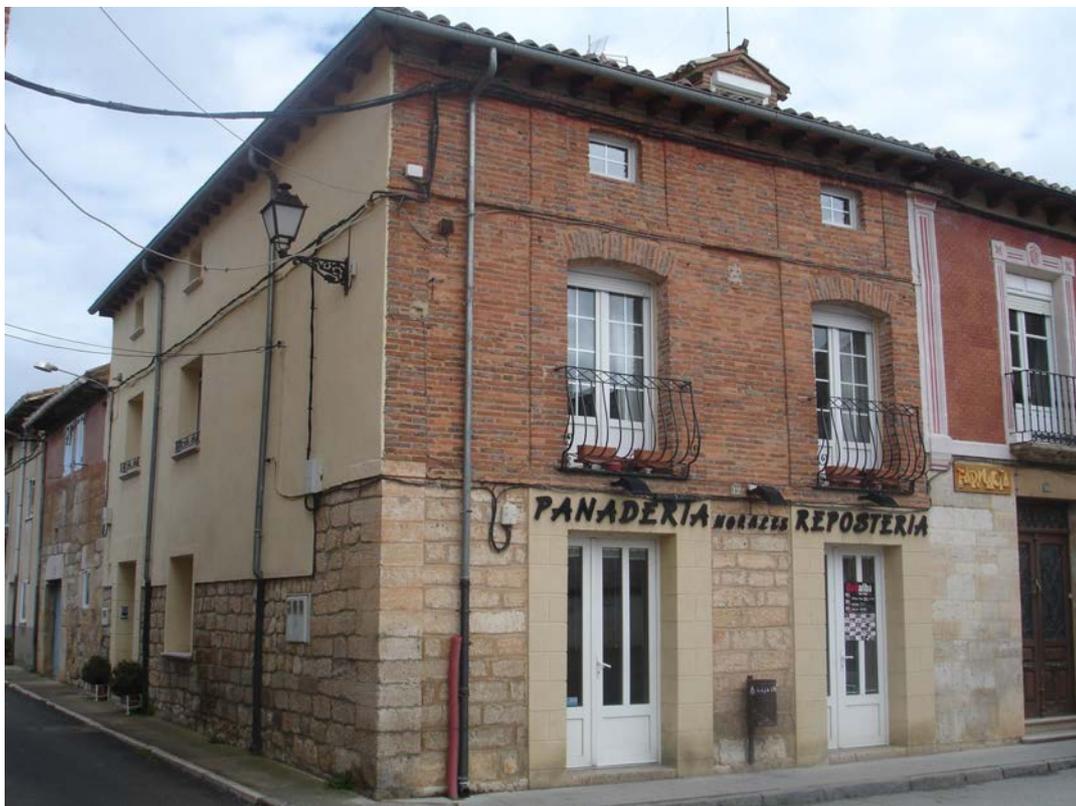
Ficha nº : 56/ 197

Edificio de vivienda en esquina . Dos plantas y desván, con dos ejes de vanos a fachada principal. Planta baja de mampostería. Cuerpo superior de ladrillo macizo, con disposición regular de huecos. Balcones en planta primera. Revoco en fachada lateral. Alero de canes de madera.

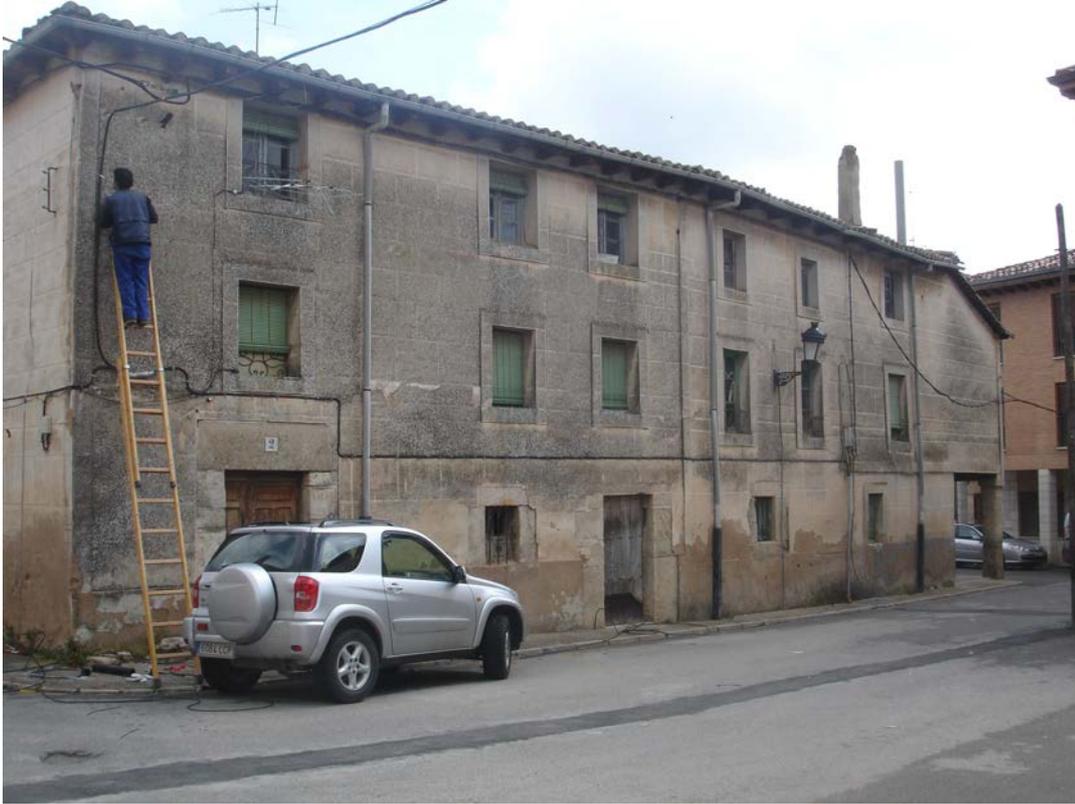
Ficha nº : 58/ 197

Edificio de vivienda. Tres plantas y tres ejes de vanos dispuestos con separación irregular. Fachada con revoco imitando sillería y enmarcado de huecos. Alero de canes de madera.

ESTADO de CONSERVACIÓN : Regular. Fabrica en buen estado. Deterioro en revestimientos
GRADO de PROTECCIÓN : **ORDENANZA 2: Protección Estructural**
ELEMENTOS A PROTEGER : Estructura básica. Fachada
OBRAS PERMITIDAS: Reestructuración y Acondicionamiento
OBSERVACIONES :

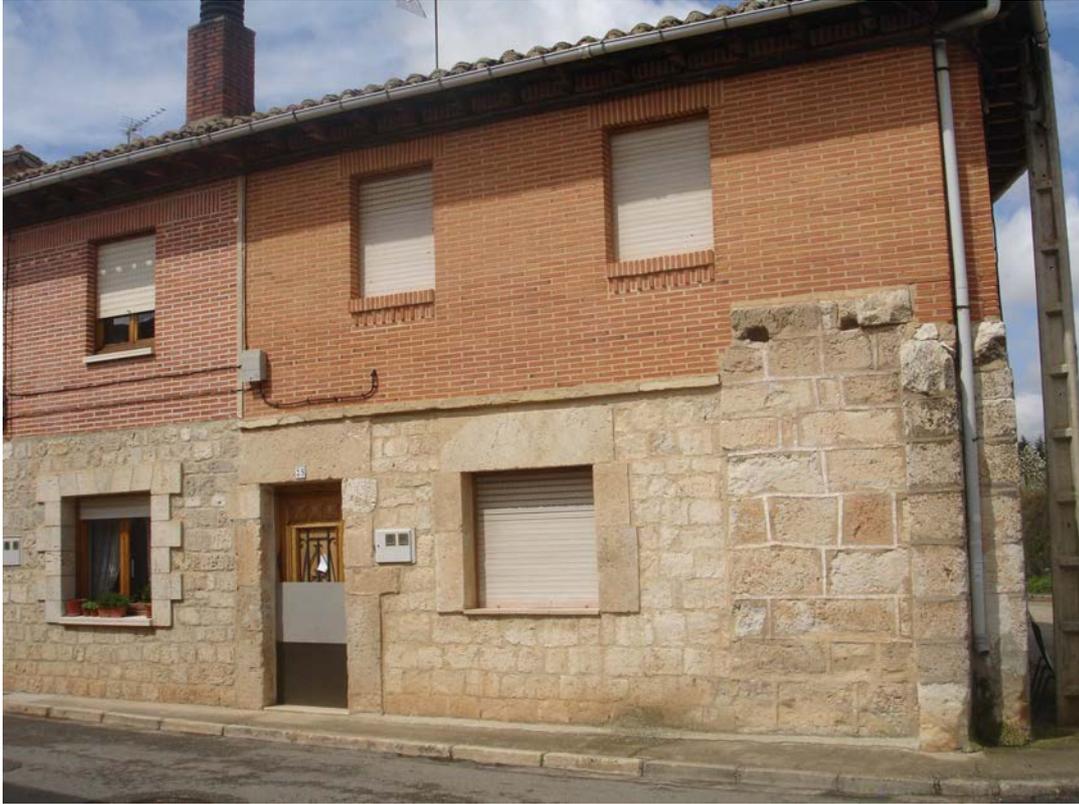
Ficha nº : 60/ 197

Bueno
ORDENANZA 3: Protección Ambiental
Fábrica de piedra
Reestructuración y Ampliación

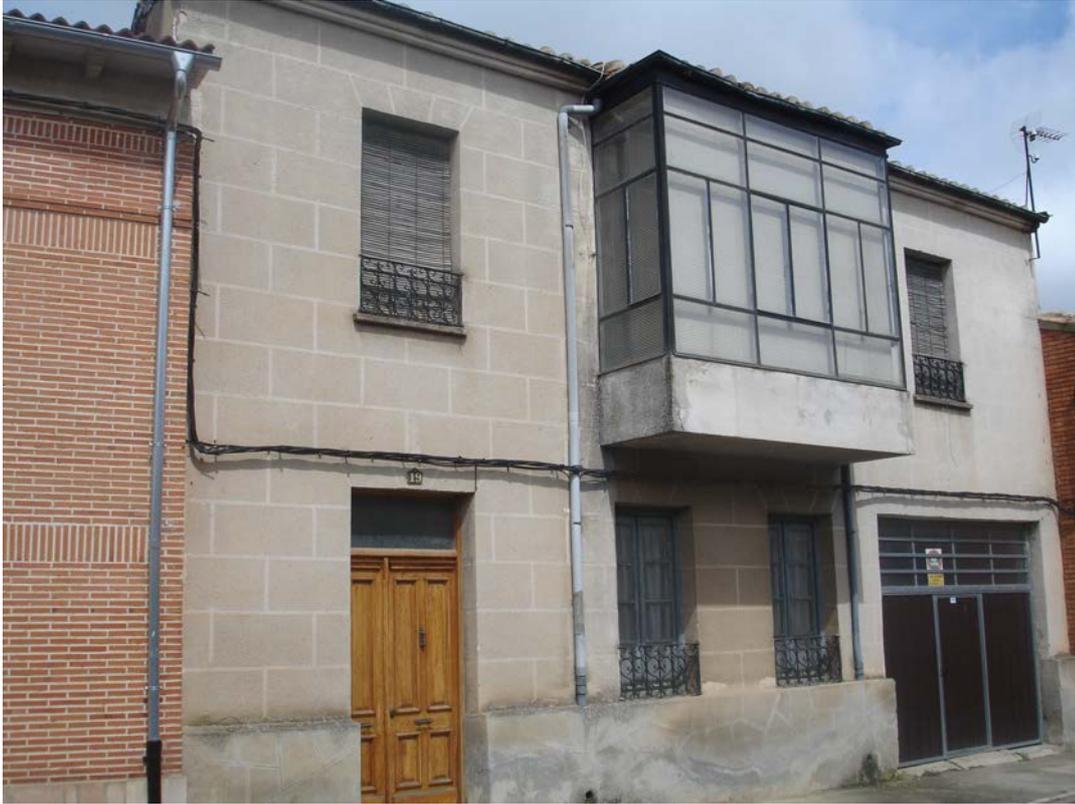
Ficha nº : 61/ 197

ESTADO de CONSERVACIÓN : Bueno
GRADO de PROTECCIÓN : **ORDENANZA 3: Protección Ambiental**
ELEMENTOS A PROTEGER : Fachada
OBRAS PERMITIDAS: Reestructuración
OBSERVACIONES : Debe conservarse el fingido de sillares del revoco
Los cuerpos volados deberán adecuarse a las condiciones estéticas de la Ordenanza 4:
Renovación

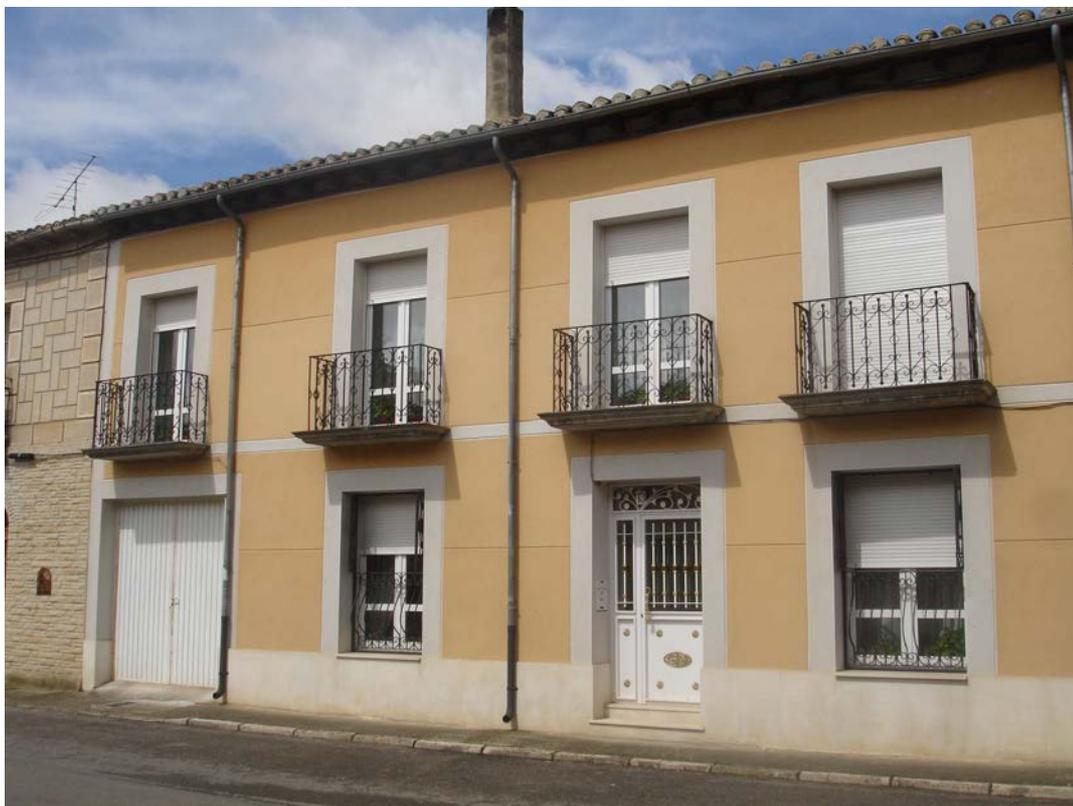
Ficha nº : 62/ 197

Edificio de vivienda entre medianeras que conforma un conjunto de cierta uniformidad dentro del núcleo. Dos plantas, cuatro ejes de vanos. Balcones en planta primera. Revoco a la tirolesa, enmarcado de huecos, zócalo e imposta. Alero de madera.

Bueno. Deterioro en revestimientos
ORDENANZA 2: Protección Estructural
Estructura básica. Fachada
Restauración y Acondicionamiento
Fachada intervenida. El PECH reflejaba.
La protección no afecta al hueco del garaje.
Este hueco sólo puede modificarse para
repetir el tamaño del resto.

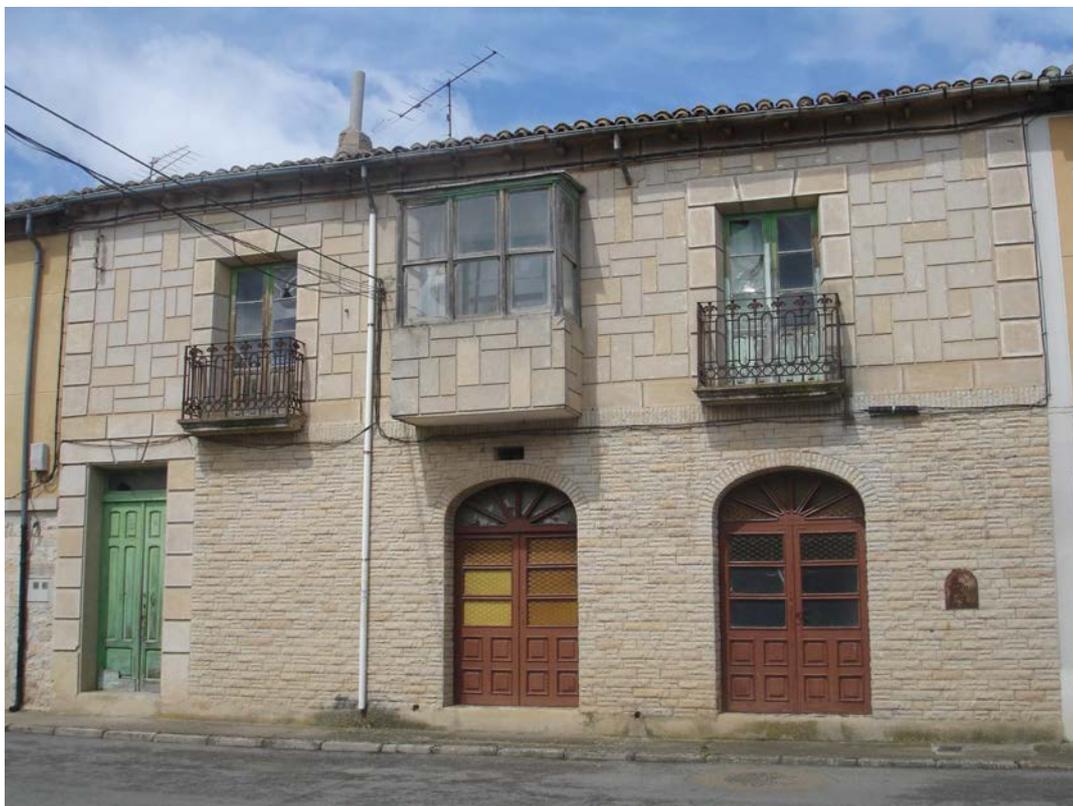
Ficha nº : 63/ 197

Edificio de vivienda entre medianeras que forma parte de un conjunto aunque se halla en la actualidad notablemente alterado por los numerosos revestimientos de su fachada.

ESTADO de CONSERVACIÓN :	Bueno
GRADO de PROTECCIÓN :	ORDENANZA 3: Protección Ambiental
ELEMENTOS A PROTEGER :	Fachada
OBRAS PERMITIDAS:	Reestructuración
OBSERVACIONES :	Deben reponerse las condiciones originales de la fachada . Los cuerpos volados y los aplacados de fachada deberán adecuarse a las condiciones estéticas de la Ordenanza 4: Renovación. Sólo se permiten obras que tiendan a la integración del edificio en el conjunto del que forma parte.

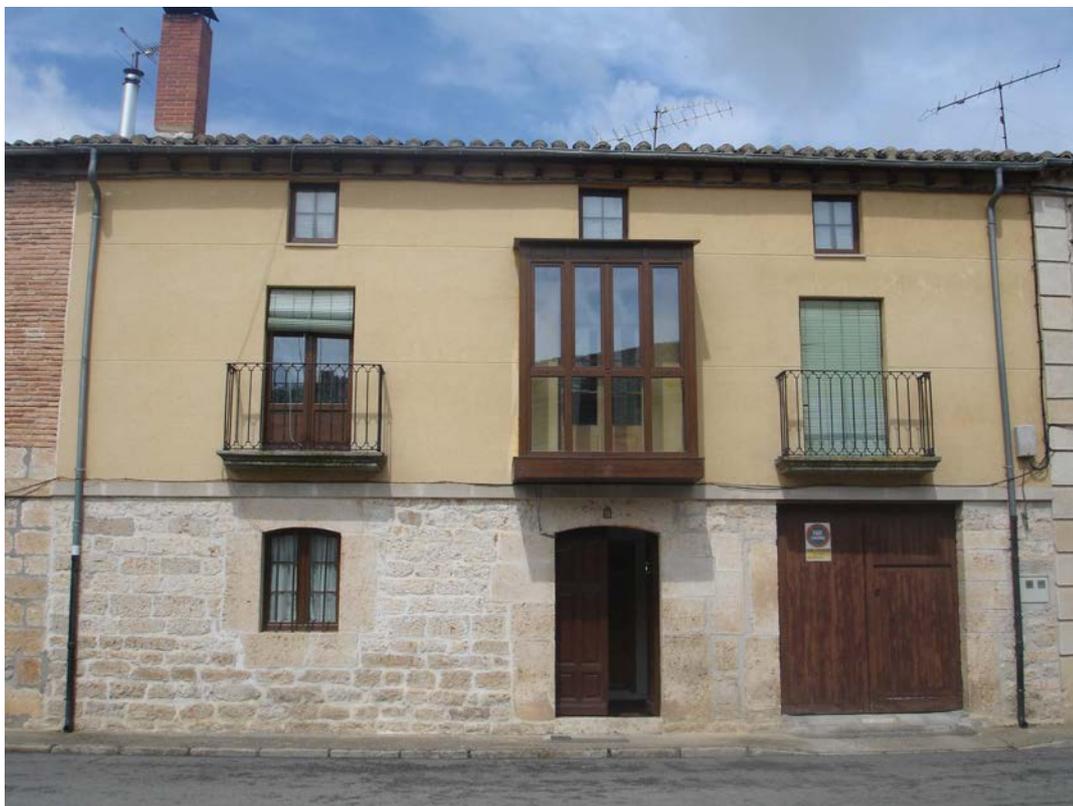
Ficha nº : 64/ 197

Edificio de vivienda entre medianeras que conforma parte de un conjunto de cierta uniformidad dentro del núcleo. Tres plantas, tres ejes de vanos . Galería central y balcones laterales en planta primera. Mampostería en planta baja., imposta de piedra y revoco en plantas superiores con enmarcado de huecos. Alero de canes de madera. Huevo de garaje abierto en planta baja.

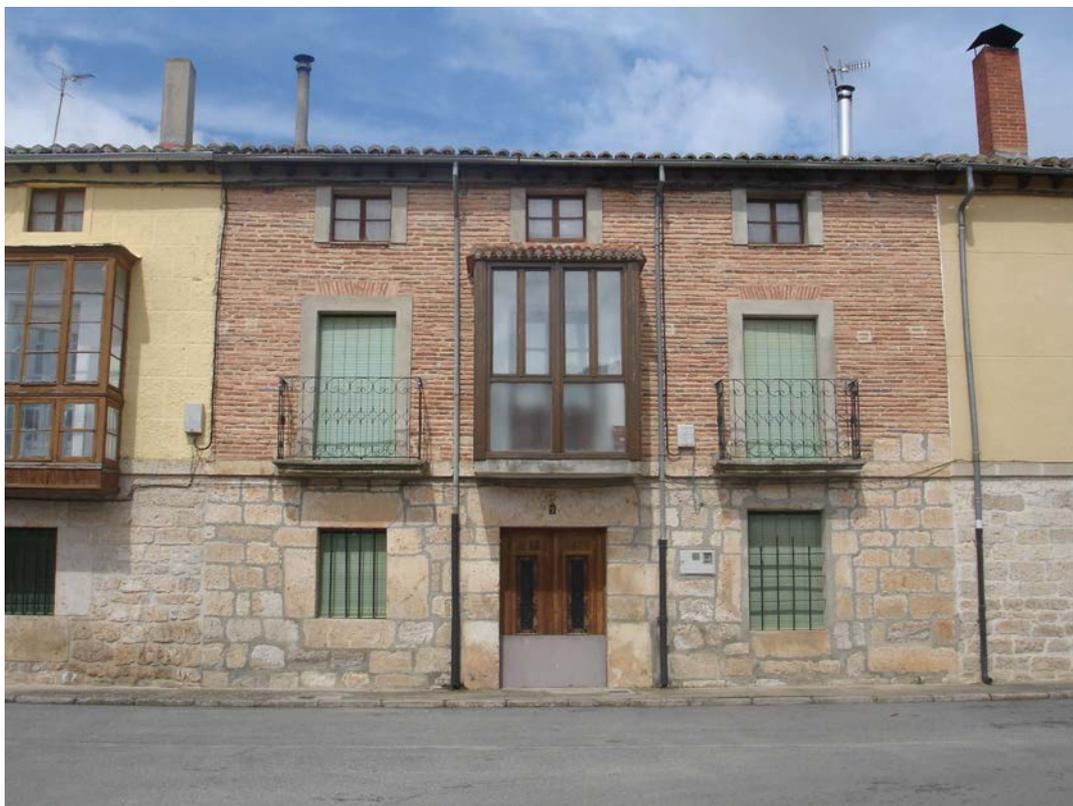
Ficha nº : 65/ 197

Edificio de vivienda entre medianeras que conforma parte de un conjunto de cierta uniformidad dentro del núcleo. Tres plantas, tres ejes de vanos . Galería central y balcones laterales en planta primera. Mampostería en planta baja., imposta de piedra y revoco en plantas superiores con enmarcado de huecos.

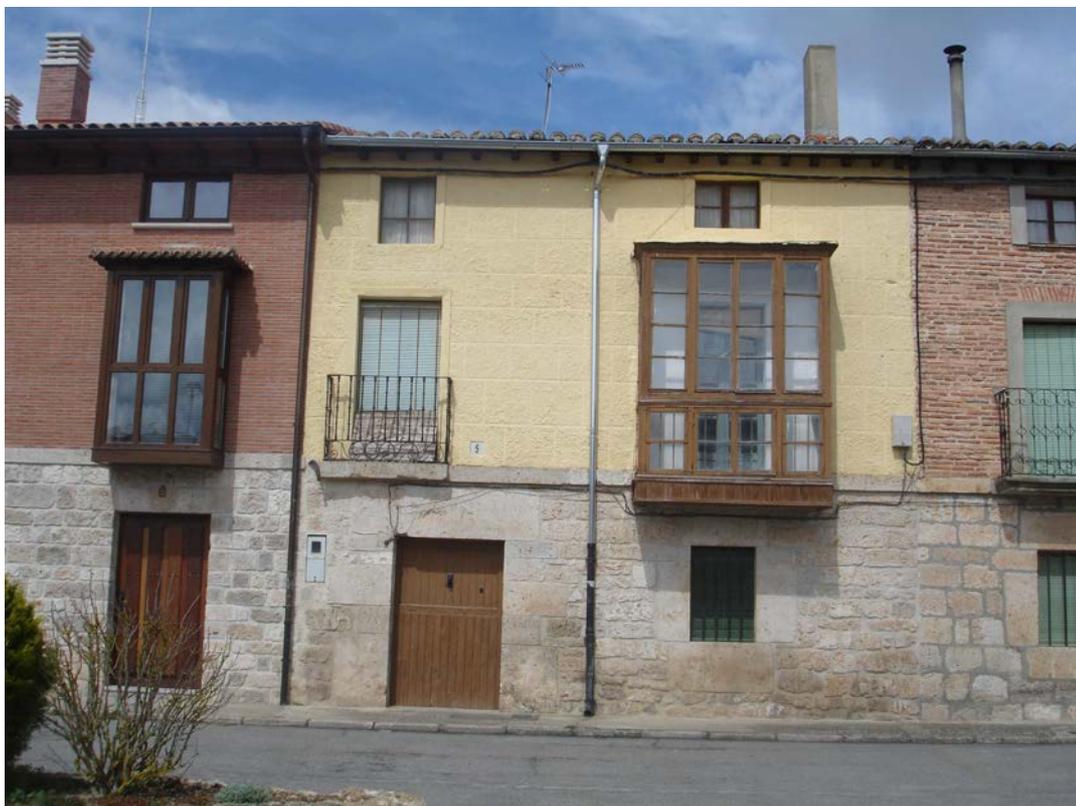
Ficha nº : 66/ 197

Edificio de vivienda entre medianeras que conforma parte de un conjunto de cierta uniformidad dentro del núcleo. Tres plantas, tres ejes de vanos , galería y balcón en planta primera. Mampostería en planta baja, imposta de piedra y fingido de sillares en plantas superiores.

ESTADO de CONSERVACIÓN :	Bueno
GRADO de PROTECCIÓN :	ORDENANZA 2: Protección Estructural
ELEMENTOS A PROTEGER :	Estructura básica. Fachada
OBRAS PERMITIDAS:	Restauración y Acondicionamiento
OBSERVACIONES :	Deben conservarse los dibujos del revoco

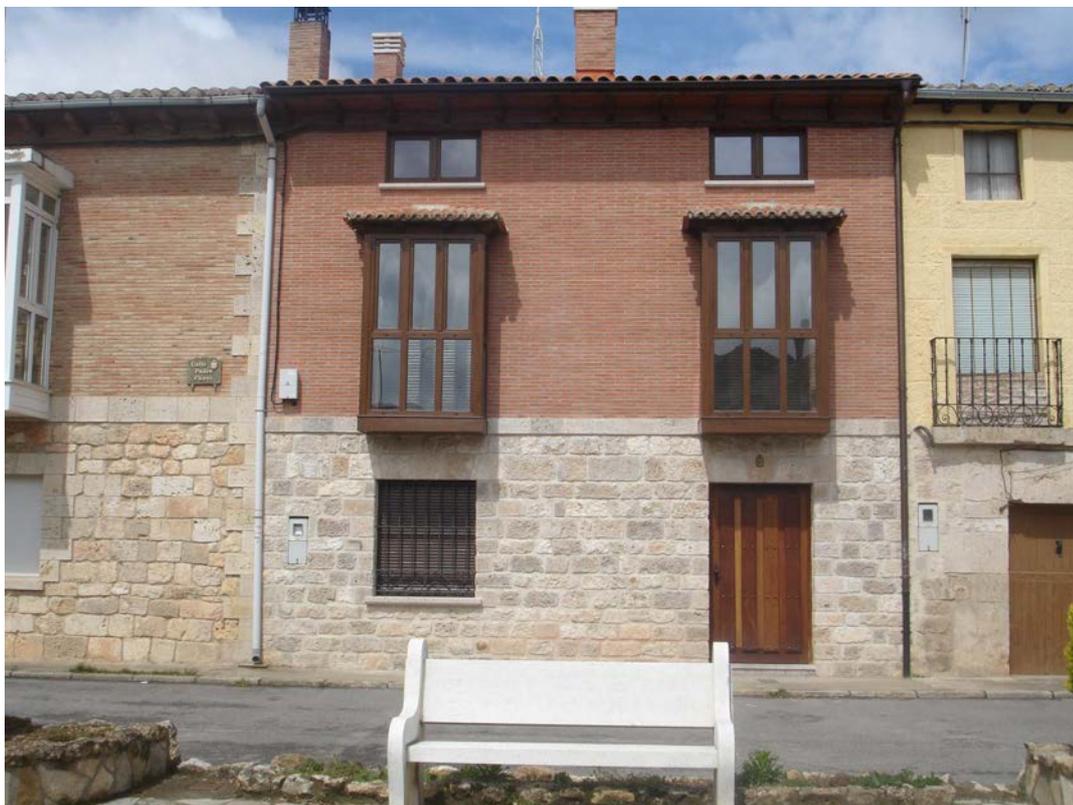
Ficha nº : 67/ 197

Edificio de vivienda entre medianeras que conforma parte de un conjunto de cierta uniformidad dentro del núcleo. Tres plantas, tres ejes de vanos , galerías en planta primera. Fachada pintada recientemente con escaso acierto.

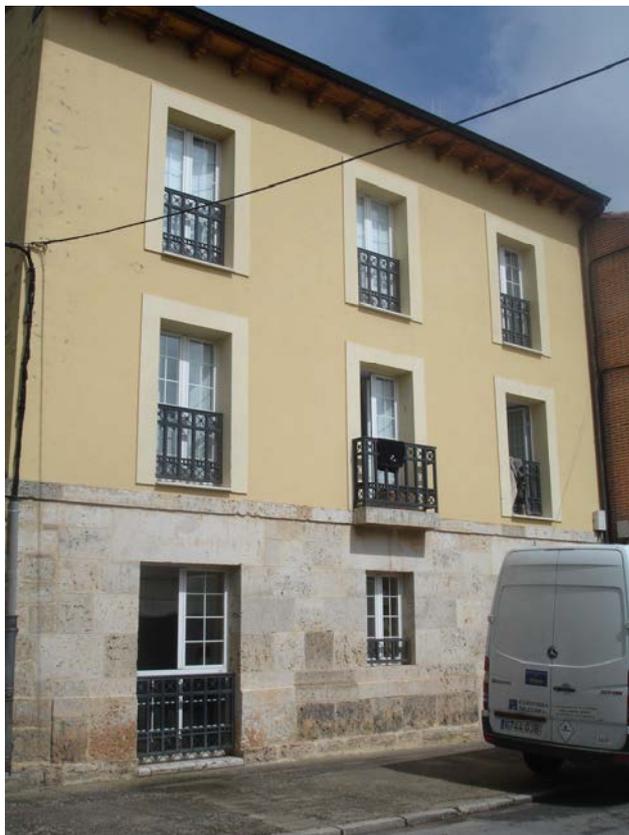
Ficha nº : 68/ 197

Edificio de vivienda. Tres plantas, tres ejes de vanos . Planta baja de sillería con dinteles de una pieza. Cuerpo superior con huecos regulares , de ladrillo macizo, con arcos de descarga de ladrillo. Revoco con fingido de sillares y enmarcado de huecos. Alero de canes de madera.

ESTADO de CONSERVACIÓN : Regular. Fábricas en buen estado. Deterioro en revestimientos
GRADO de PROTECCIÓN : **ORDENANZA 2: Protección Estructural**
ELEMENTOS A PROTEGER : Estructura básica. Fachada
OBRAS PERMITIDAS: Restauración y Acondicionamiento
OBSERVACIONES : La reparación de la fachada debe mantener el fingido de sillares del revoco.
