PLAN ESPECIAL DEL CONJUNTO HISTÓRICO. VILLADIEGO

CATALOGO

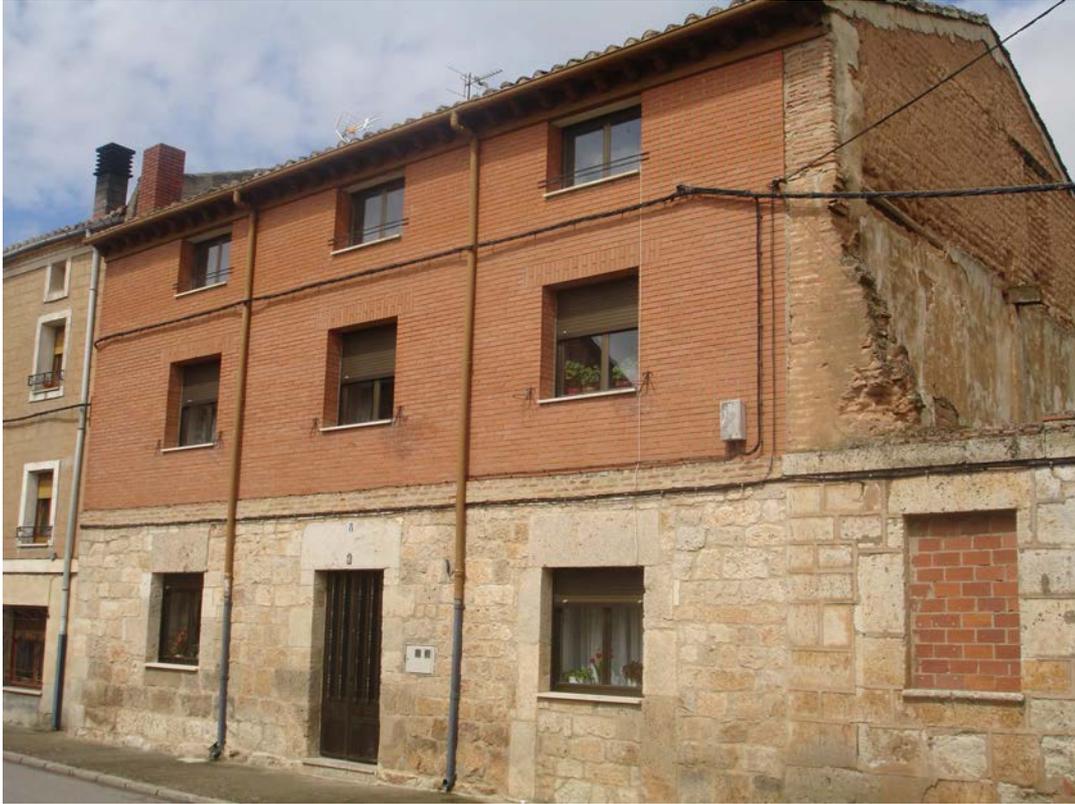
Ficha nº : 70/ 197

Bueno
ORDENANZA 3: Protección Ambiental
Fábrica de piedra, incluso imposta
Reestructuración

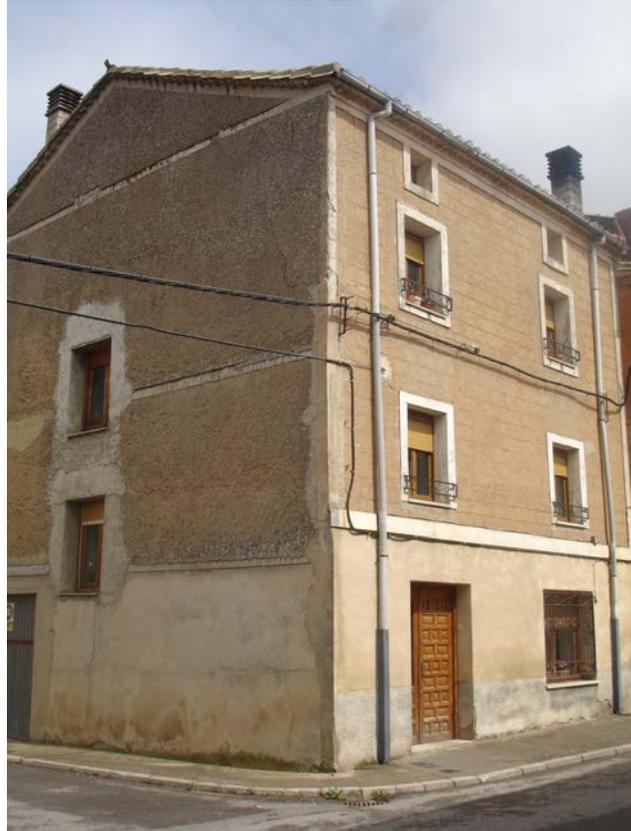
Ficha nº : 71/ 197

ESTADO de CONSERVACIÓN : Bueno
GRADO de PROTECCIÓN : **ORDENANZA 3: Protección Ambiental**
ELEMENTOS A PROTEGER : Fachada
OBRAS PERMITIDAS: Reestructuración
OBSERVACIONES : La reparación de la fachada debe conservar el dibujo del revoco actual

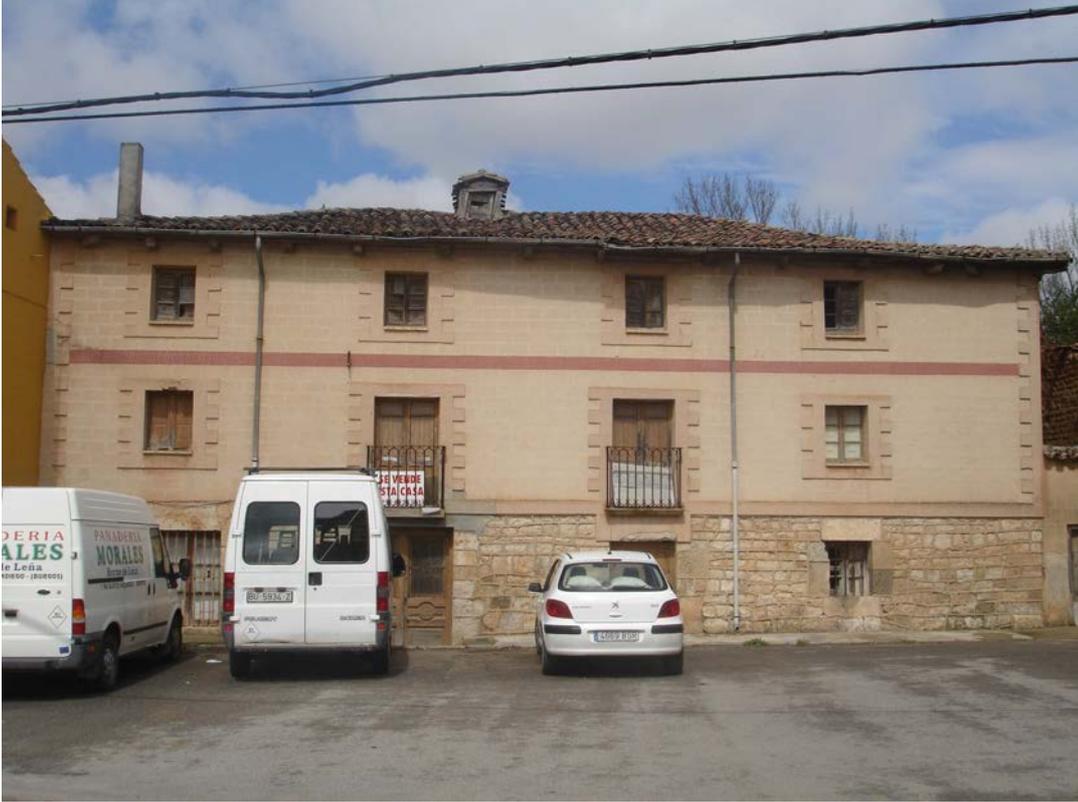
Ficha nº : 72/ 197

Edificio de viviendas. Planta baja de mampostería. Planta superior con revoco y fingido de sillares, enmarcado de huecos e impostas. Alero de canes de madera.

ESTADO de CONSERVACIÓN :	Bueno
GRADO de PROTECCIÓN :	ORDENANZA 3: Protección Ambiental
ELEMENTOS A PROTEGER :	Fábrica de piedra, incluso imposta
OBRAS PERMITIDAS:	Reestructuración
OBSERVACIONES :	La reparación de la fachada debe mantener el fingido de sillares del revoco

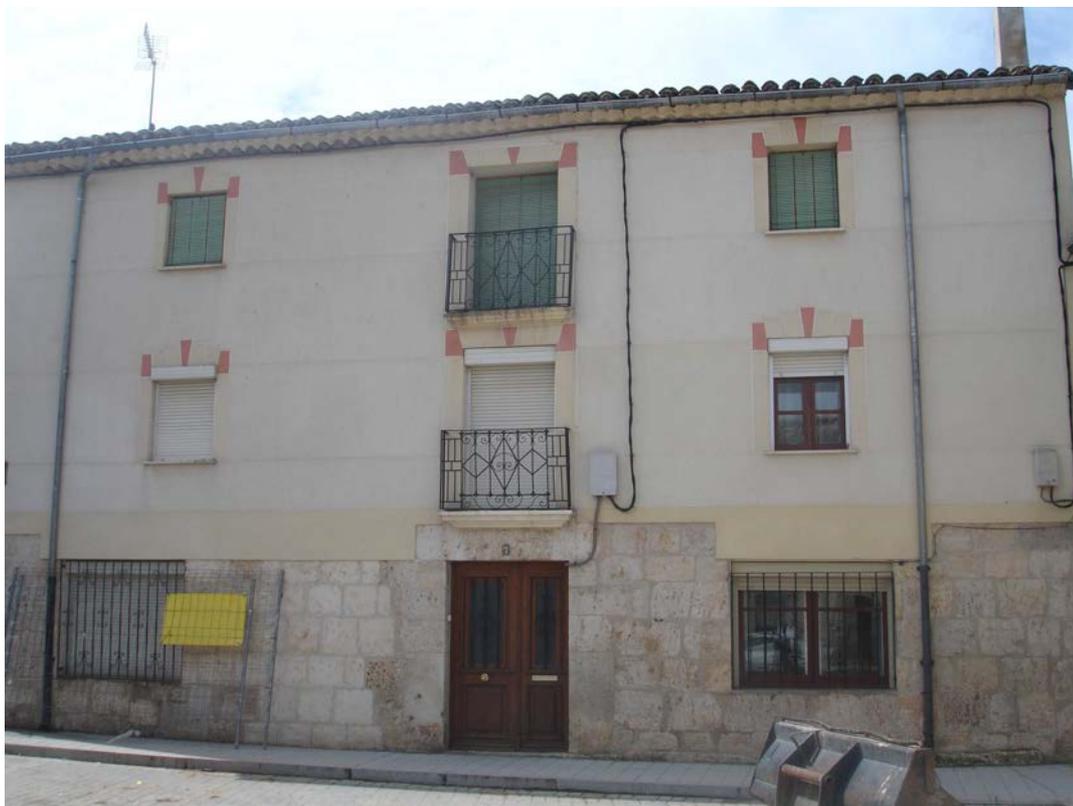
Edificio de viviendas. Tres plantas. Planta baja de mampostería. Plantas superiores de ladrillo macizo revestido con fingido de sillares. Enmarcado de huecos. Alero de ladrillo macizo. Cubierta a dos aguas

ESTADO de CONSERVACIÓN : Regular. Deterioros en revestimientos de fachada

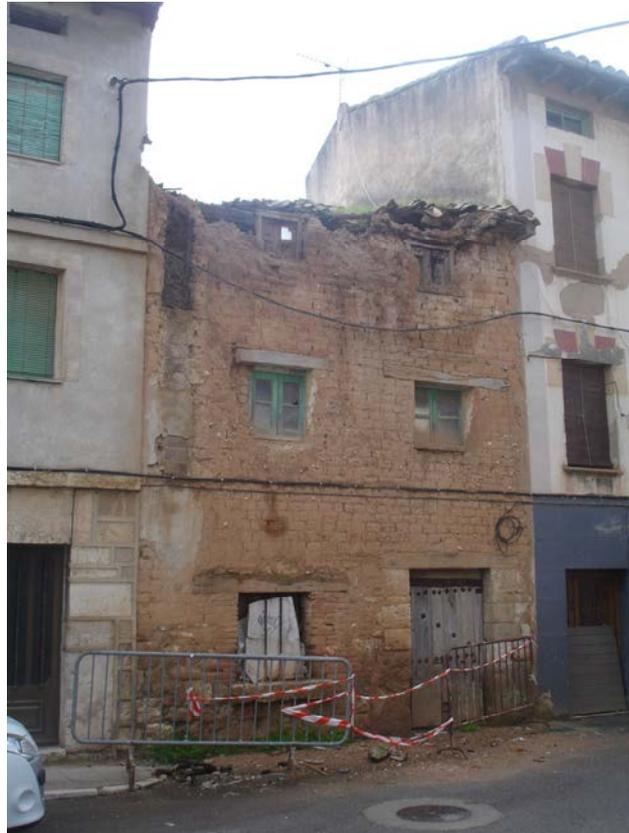
Ficha nº : 81/197

Malo
ORDENANZA 3: Protección Ambiental
Fábrica de piedra
Reestructuración y Ampliación

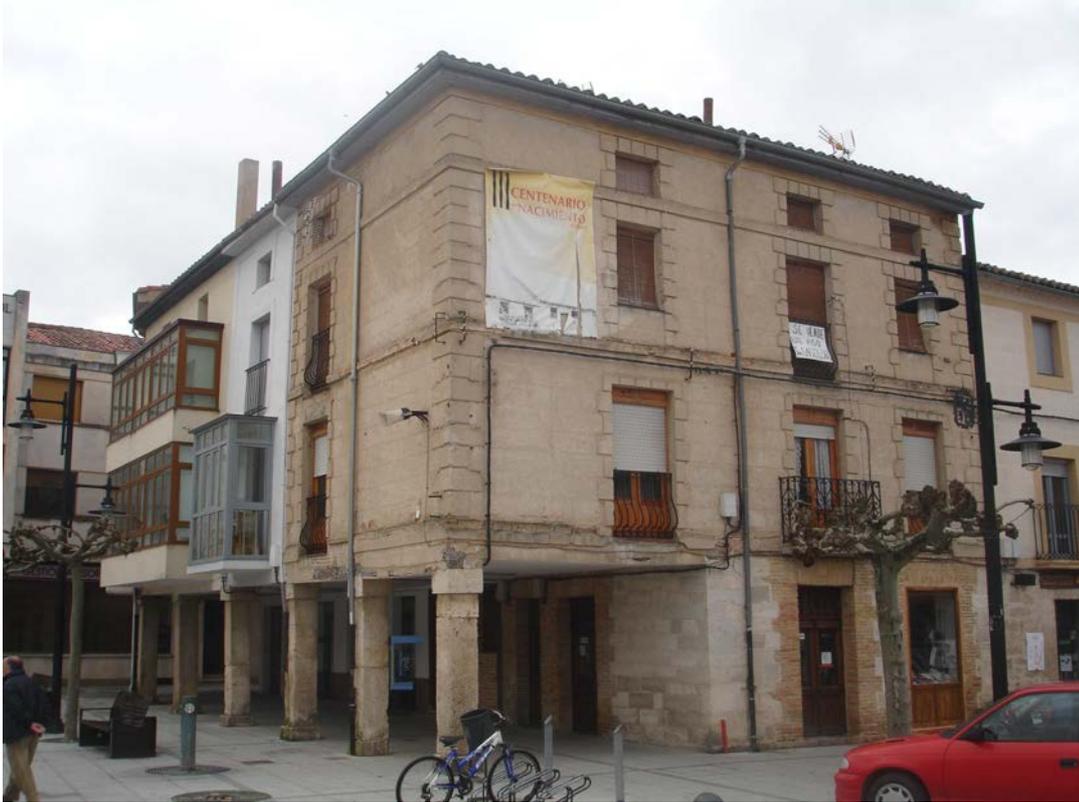
Ficha nº : 83/ 197

Edificio de viviendas. Cuatro plantas. Planta baja porticada característica del núcleo, con pies derechos de piedra de sección cuadrada. Revoco en plantas superiores, enmarcado de huecos en impostas. Altura decreciente de pisos.

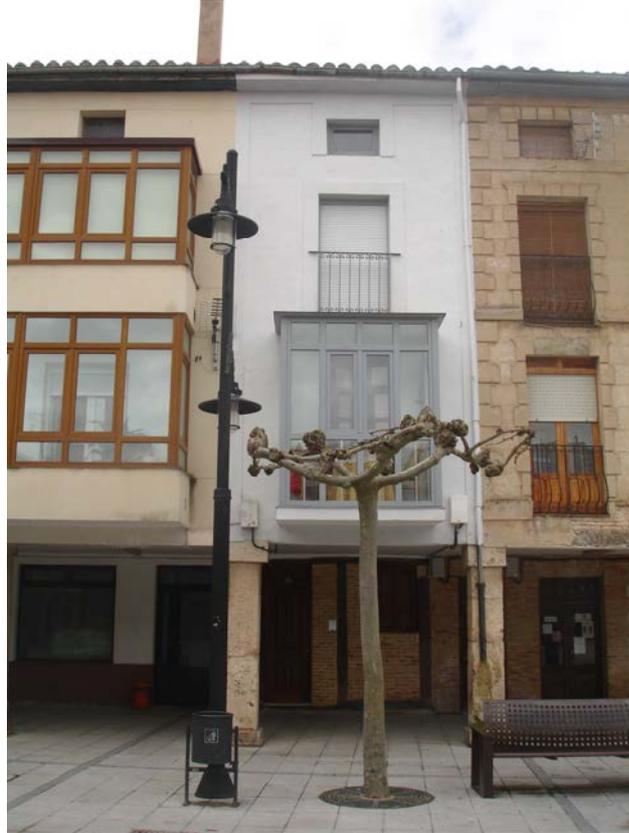
Ficha nº : 84/ 197

Bueno
ORDENANZA 2: Protección Estructural
Estructura básica. Fachada
Restauración y Acondicionamiento

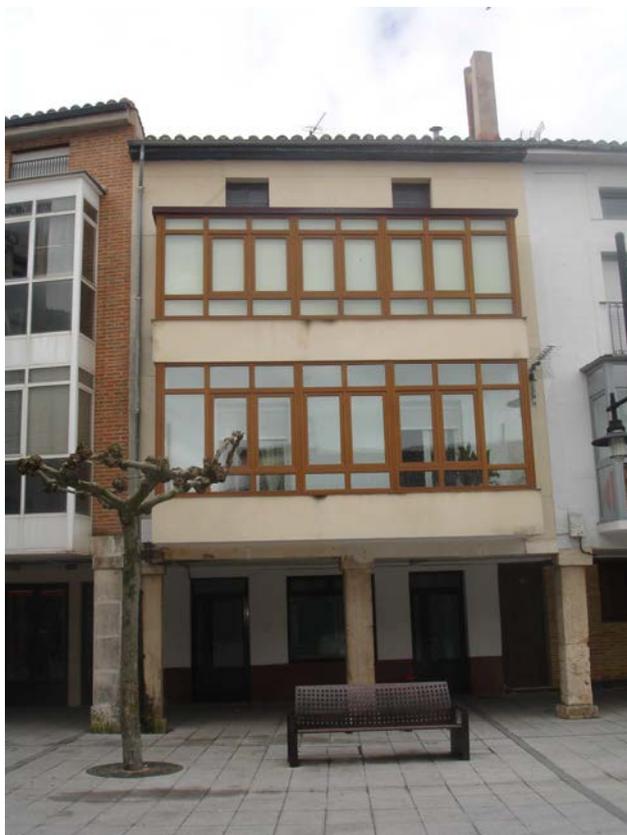
71764/03

Edificio de viviendas. Cuatro plantas. Planta baja porticada característica del núcleo, con pies derechos de piedra de sección cuadrada. Galerías metálicas en plantas primera y segunda.

Regular. Deterioro de carpinterías

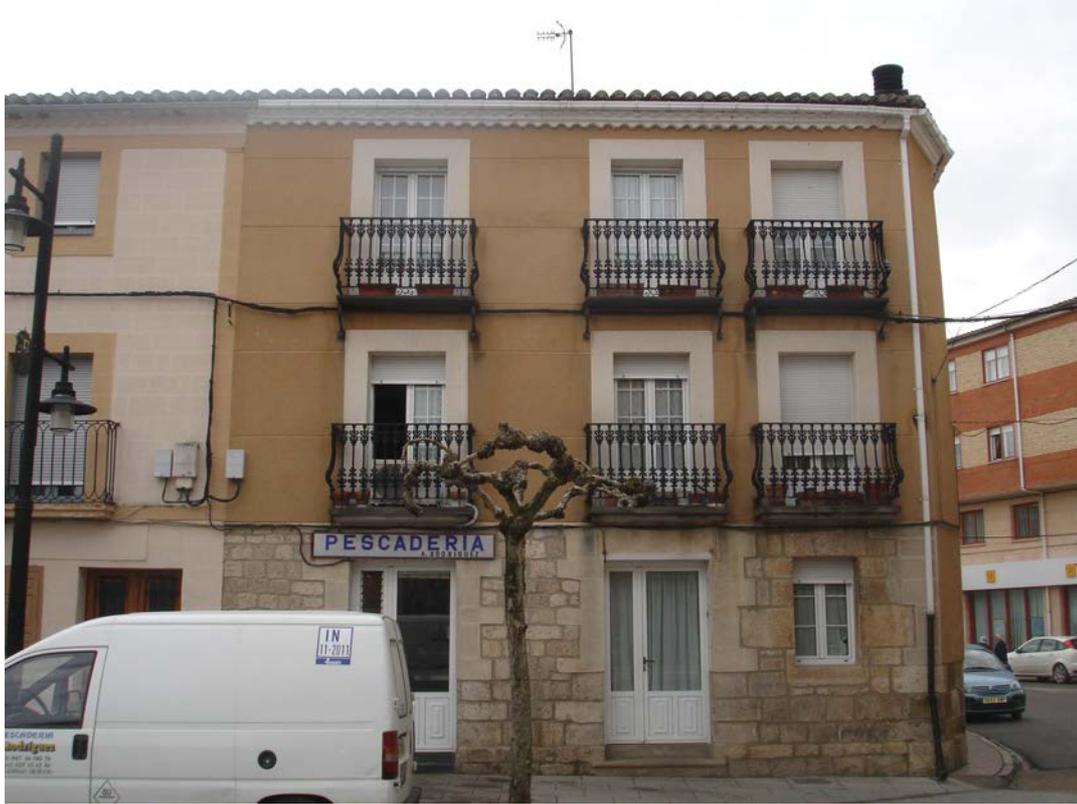
Ficha nº : 87/ 197

Bueno
ORDENANZA 3: Protección Ambiental
Fachada
Reestructuración

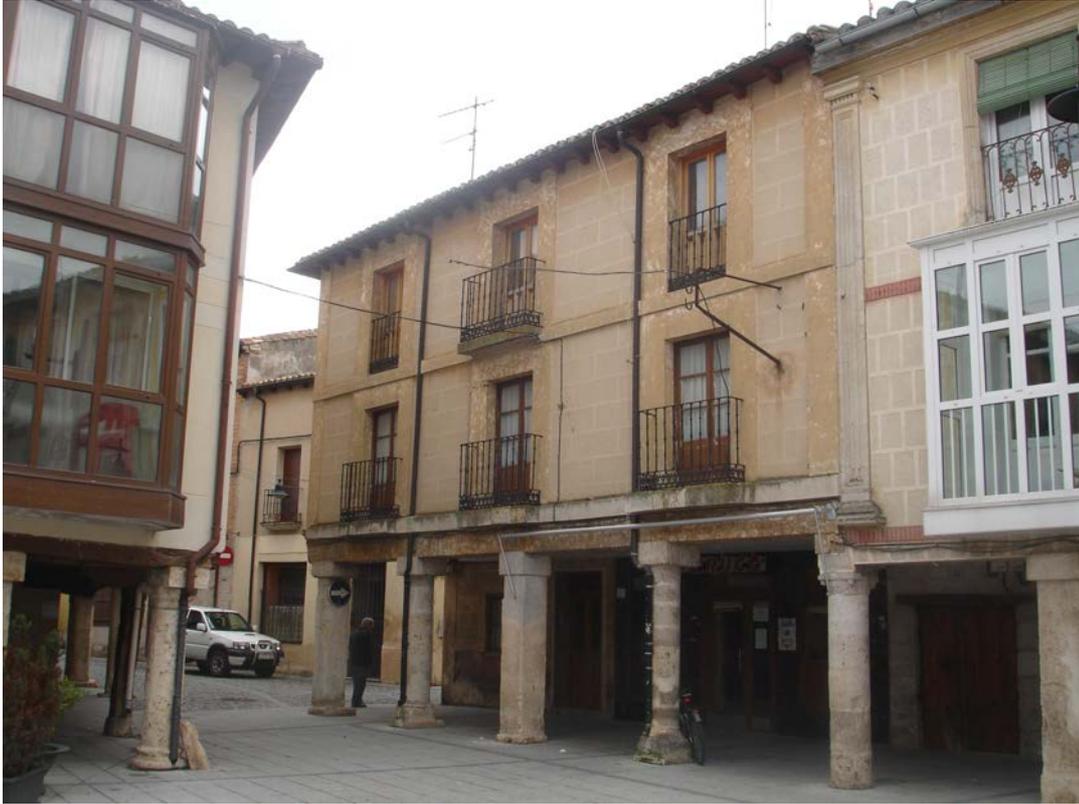
71765/01

Edificio residencial de tres plantas. Planta baja porticada, con pies derechos de piedra secciones cuadrada y circular. Fingido de sillares en plantas superiores con enmarcado de huecos e impostas. Alero con canes de madera.

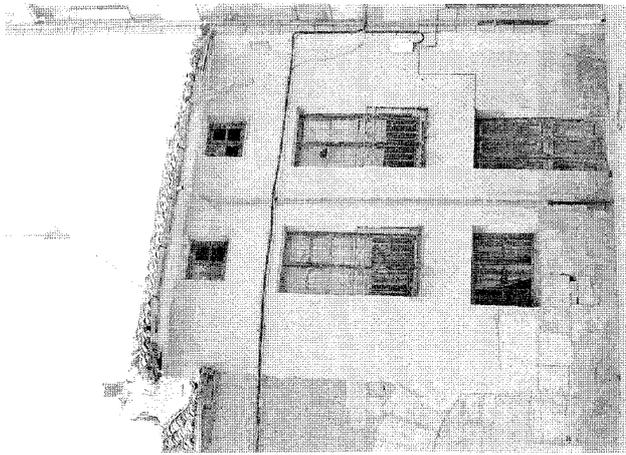
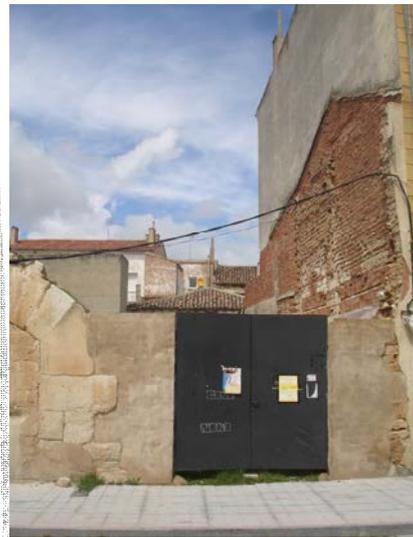
ELEMENTO: **Edif. Residencial** Ficha nº : 90/ 197
LOCALIZACIÓN: Pza. Mártires de la Tradición, 18
REFERENCIA CATASTRAL: 71765/05

Regular
ORDENANZA 3: Protección Ambiental
Zócalo de piedra
Reestructuración y Ampliación
El edificio fue demolido

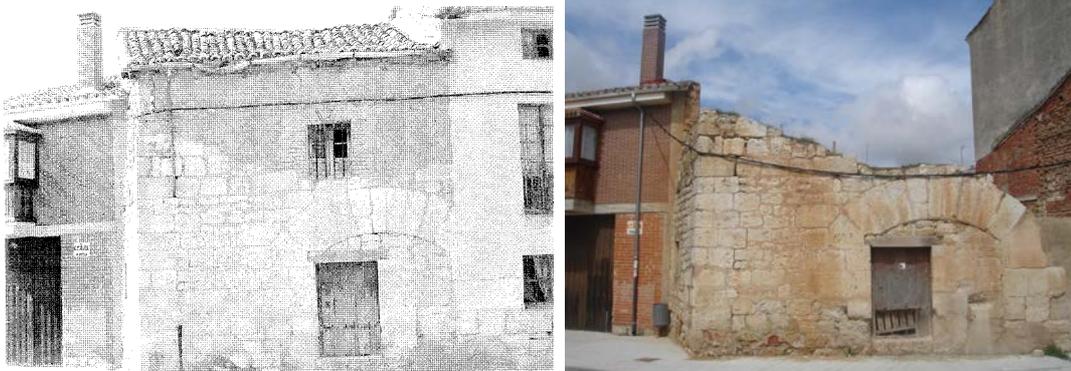
Edificio residencial de tres plantas. Planta baja porticada, con pies derechos de piedra secciones cuadrada y circular. Fingido de sillares en plantas superiores con enmarcado de huecos e impostas. Alero con canes de madera.

ESTADO de CONSERVACIÓN:	Deficiente
GRADO de PROTECCIÓN:	ORDENANZA 3: Protección Ambiental
ELEMENTOS A PROTEGER:	Fábrica de piedra
OBRAS PERMITIDAS:	Reestructuración y Ampliación
OBSERVACIONES:	Debe reponerse el estado original del arco. La ampliación permitida se ejecutará con acabado de revoco.

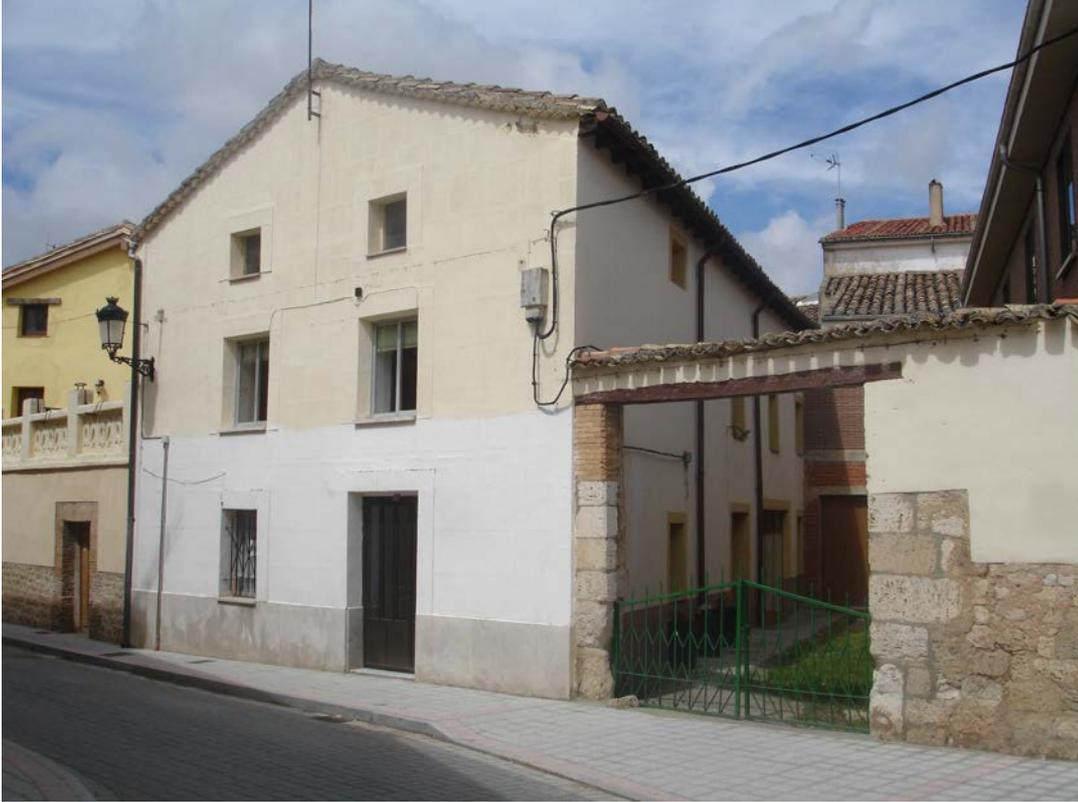
ELEMENTO: **Edif. Residencial**
LOCALIZACIÓN: C/ De la Cruz,10
REFERENCIA CATASTRAL: 71765/08

Bueno

Fachada a C/ De la Cruz. Alineaciones de patio lateral

Reestructuración

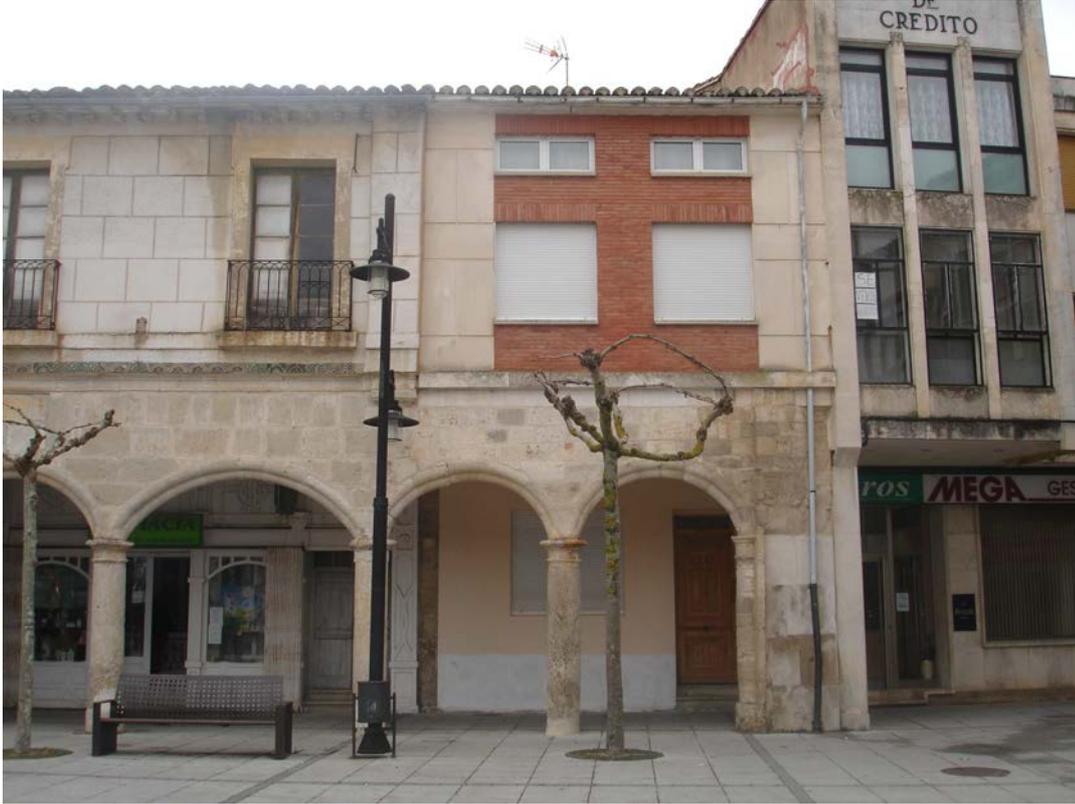
ELEMENTO: **Edif. Residencial**
LOCALIZACIÓN: Pza. Mayor, 14
REFERENCIA CATASTRAL: 71765/15

Bueno

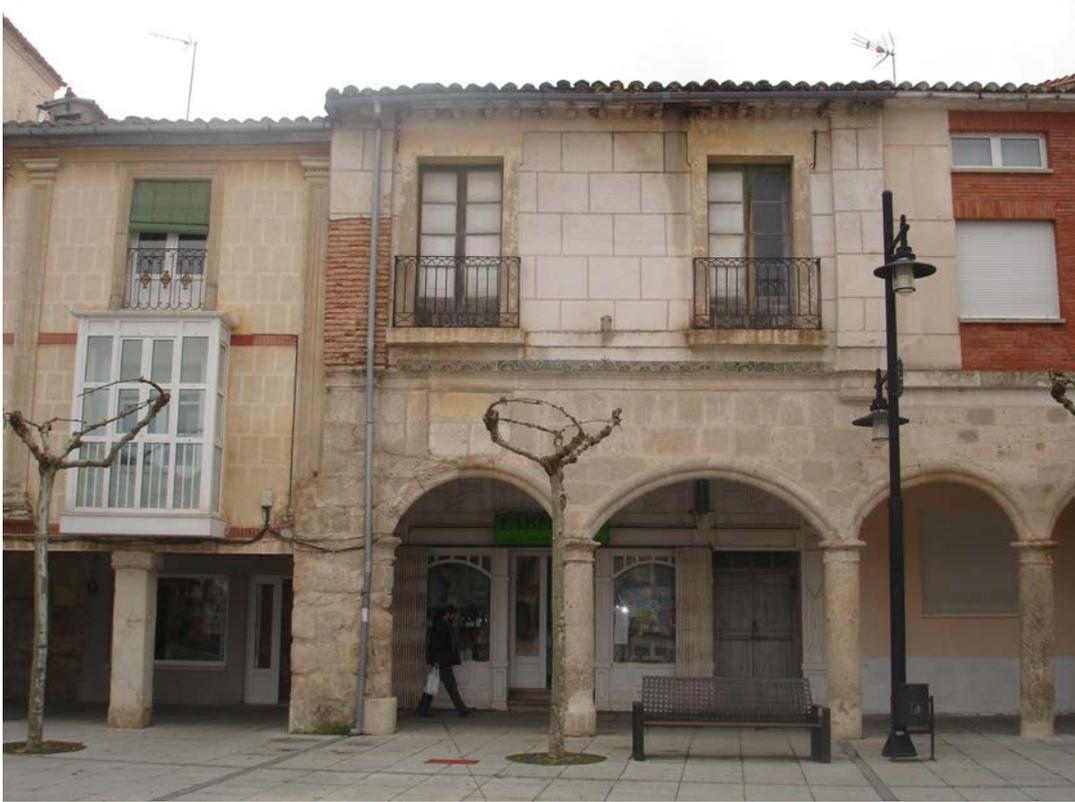
ELEMENTO: **Edif. Residencial**
LOCALIZACIÓN: Pza. Mayor, 13
REFERENCIA CATASTRAL: 71765/16

Edificación residencial. Dos plantas. Planta porticada, con pies derechos de piedra de sección circular y arcos rebajados. Fingido de sillares en planta superior con enmarcado de huecos. Alero con canes de madera.

Bueno. Humedades en fachada
ORDENANZA 2: Protección Estructural
Estructura básica. Fachada
Reestructuración y Acondicionamiento
Deben repararse las bajantes, para evitar la degradación de los elementos protegidos.

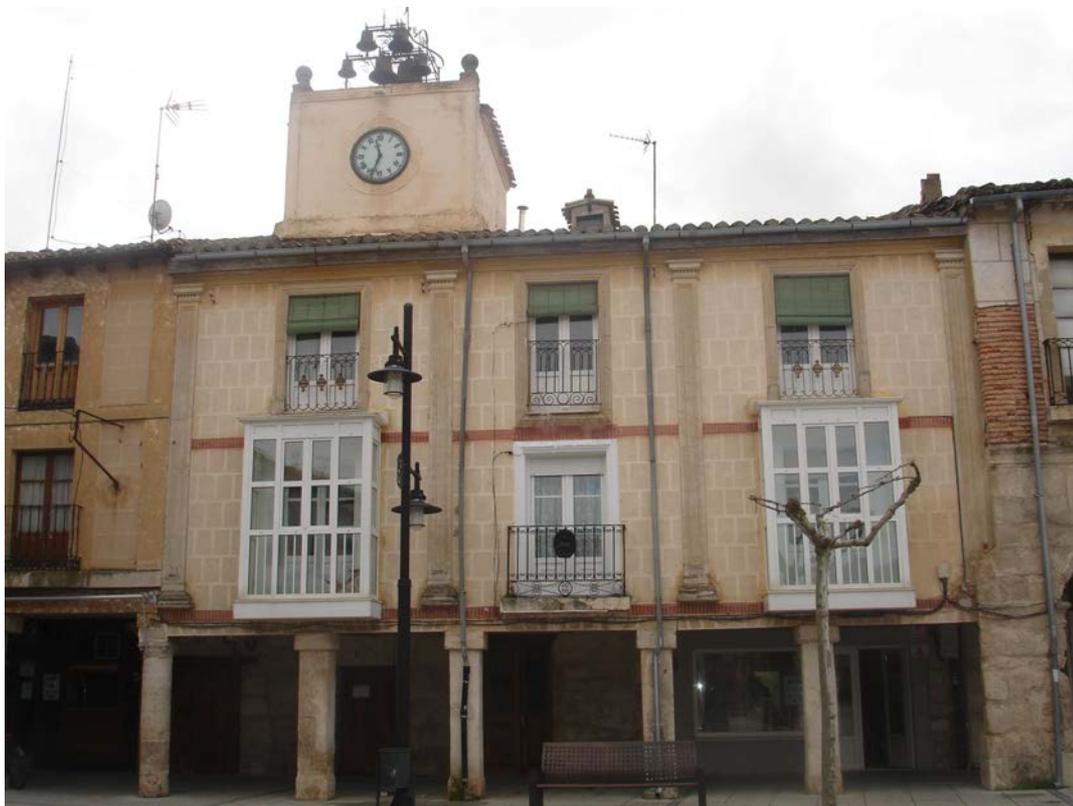
Edificación residencial. Tres plantas. Planta baja porticada, con pies derechos de piedra de sección cuadrada. Fingido de sillares en plantas superiores con enmarcado de huecos en impostas. Pilastras estriadas de doble altura. Galerías de madera en vanos extremos de planta primera. Torre con reloj y campanario. Alero con canes de madera.

ESTADO de CONSERVACIÓN:	Bueno
GRADO de PROTECCIÓN:	ORDENANZA 2: Protección Estructural
ELEMENTOS A PROTEGER:	Estructura básica. Fachada
OBRAS PERMITIDAS:	Reestructuración y Acondicionamiento
OBSERVACIONES:	Deben repararse las bajantes que degraden elementos protegidos.

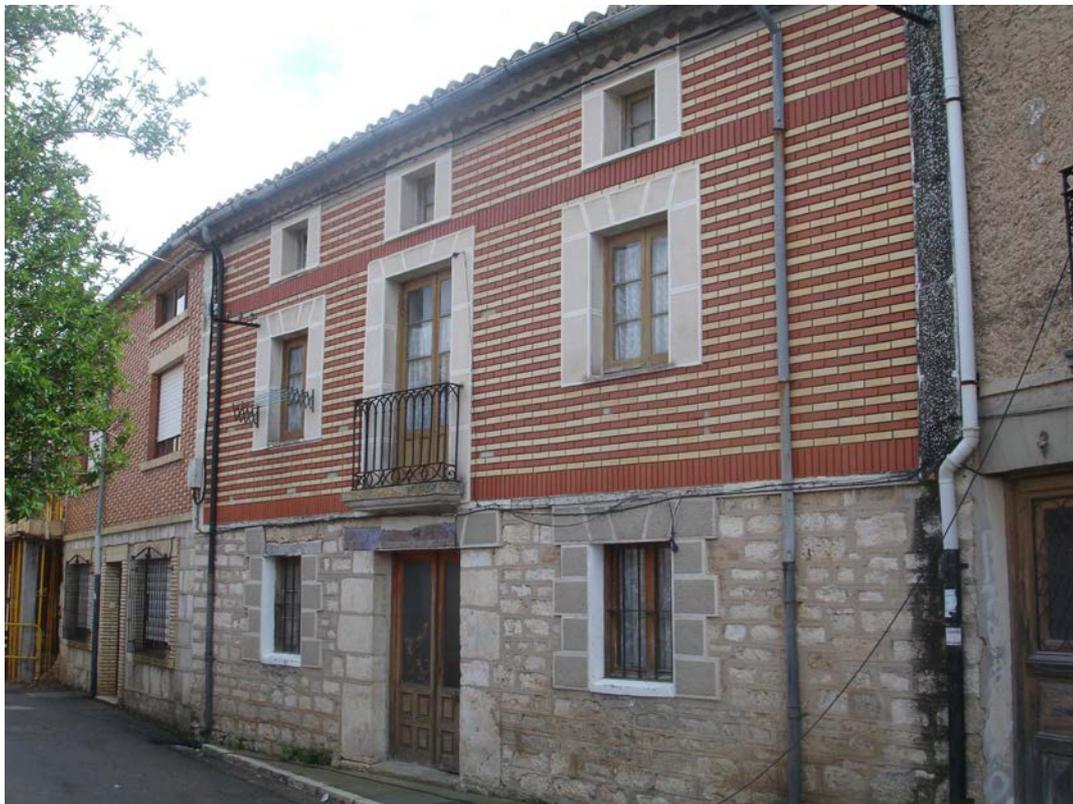
ELEMENTO: **Edif. Residencial**
LOCALIZACIÓN: C/ Medinillas, 3
REFERENCIA CATASTRAL: 71768/02

Bueno
ORDENANZA 3: Protección Ambiental
Fábrica de piedra
Reestructuración

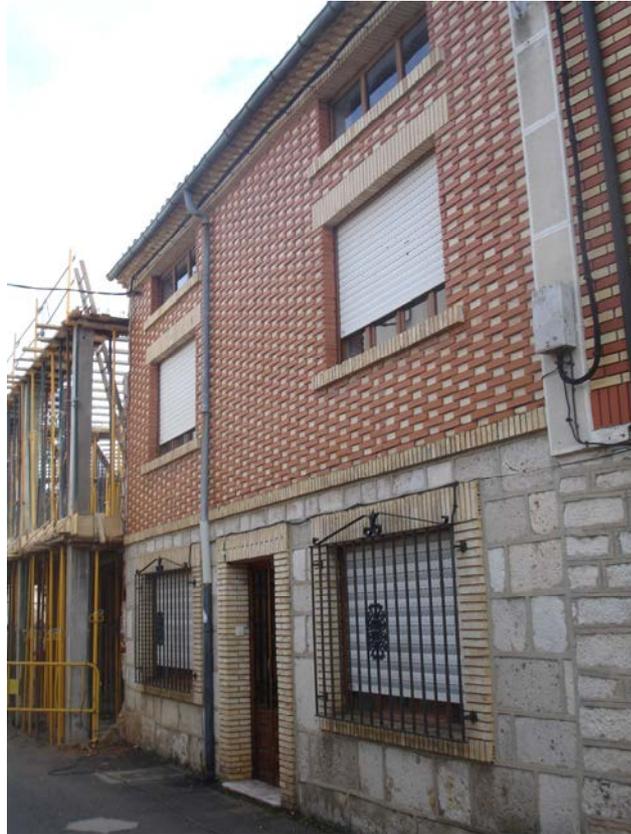
ELEMENTO: **Edif. Residencial**
LOCALIZACIÓN: C/ Medinillas, 1
REFERENCIA CATASTRAL: 71768/03

Bueno
ORDENANZA 3: Protección Ambiental
Fábrica de piedra
Reestructuración

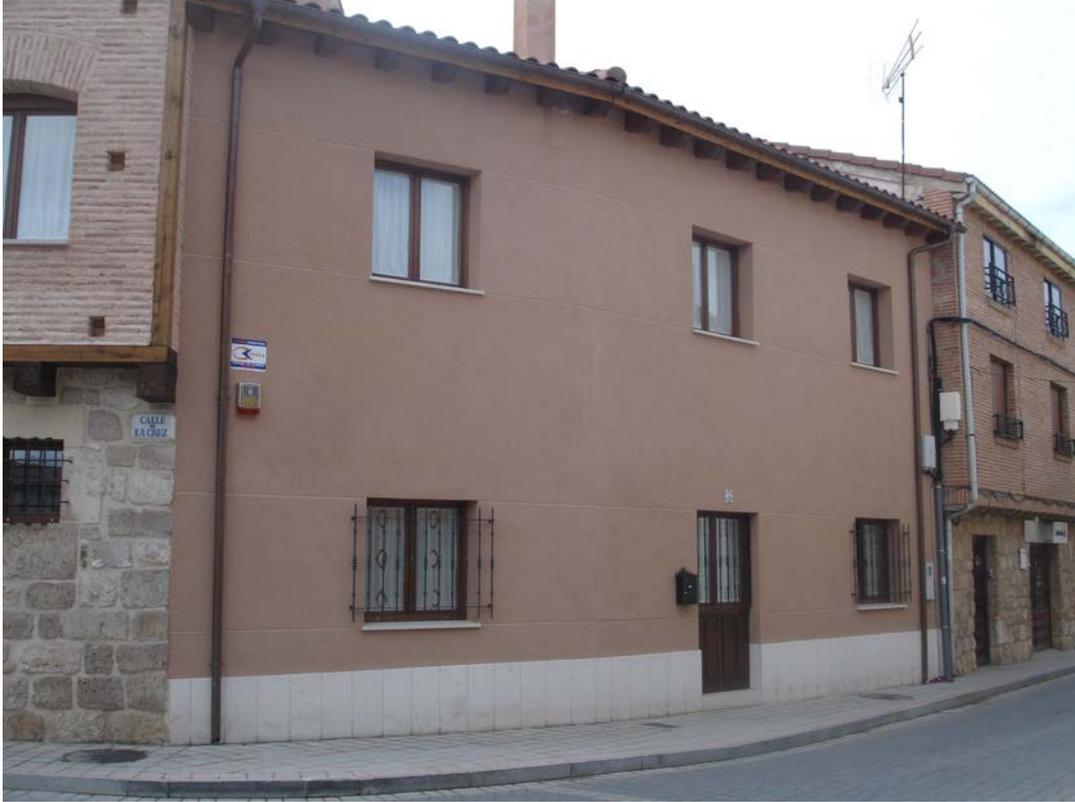
ELEMENTO: **Edif. Residencial**
LOCALIZACIÓN: C/ De la Cruz, 5
REFERENCIA CATASTRAL: 71768/08

Bueno
ORDENANZA 3: Protección Ambiental
Fachada
Reestructuración y Ampliación

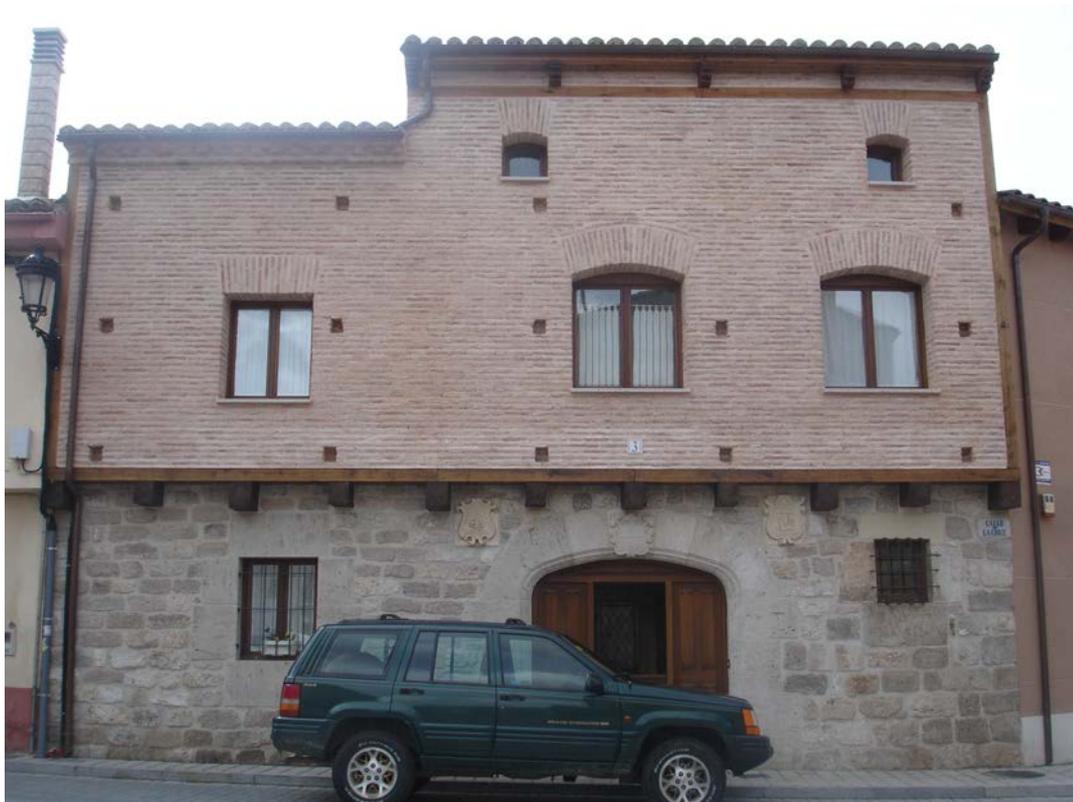
ELEMENTO: **Casa Solariega** Ficha nº : 103/ 197
LOCALIZACIÓN: C/ De la Cruz, 3
REFERENCIA CATASTRAL: 71768/09

Cuerpo inferior de mampostería. Dos cuerpos superiores de ladrillo macizo sobre canes de madera, con arcos de descarga en huecos. Cornisa originalmente de hiladas de ladrillo, de la que se conserva sólo un tramo. Puerta de entrada con arco rebajado flanqueado por dos escudos nobiliarios, actualmente cegada.

ESTADO de CONSERVACIÓN: Bueno
GRADO de PROTECCIÓN: **ORDENANZA 2: Protección Estructural**
ELEMENTOS A PROTEGER: Estructura básica. Fachada
OBRAS PERMITIDAS: Restauración y Acondicionamiento
OBSERVACIONES:

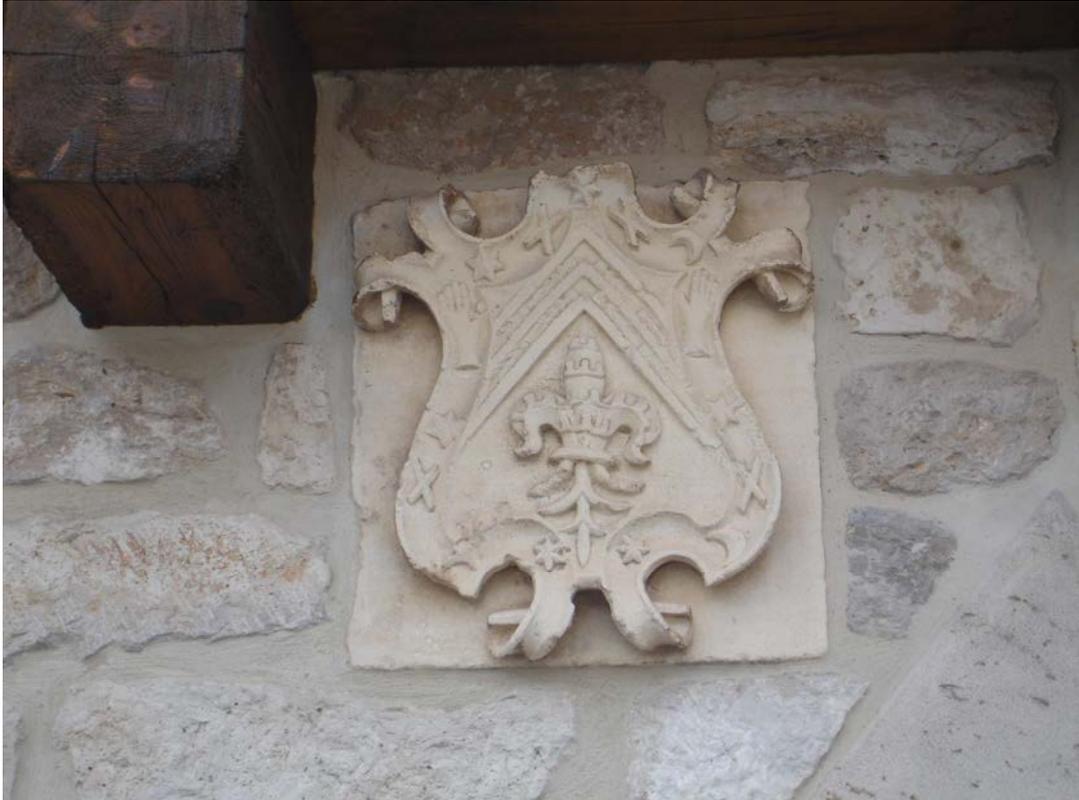
ELEMENTO: **Escudo nº 3** Ficha nº : 106/ 197
LOCALIZACIÓN: C/ De la Cruz, 3
REFERENCIA CATASTRAL: 71768/09 (3)

ESTADO de CONSERVACIÓN: Bueno
GRADO de PROTECCIÓN: **ORDENANZA 1: Protección Integral**
ELEMENTOS A PROTEGER: Escudo
OBRAS PERMITIDAS: Restauración
OBSERVACIONES: Se retirarán los añadidos que supongan una evidente degradación del elemento protegido y un obstáculo para su comprensión histórica.

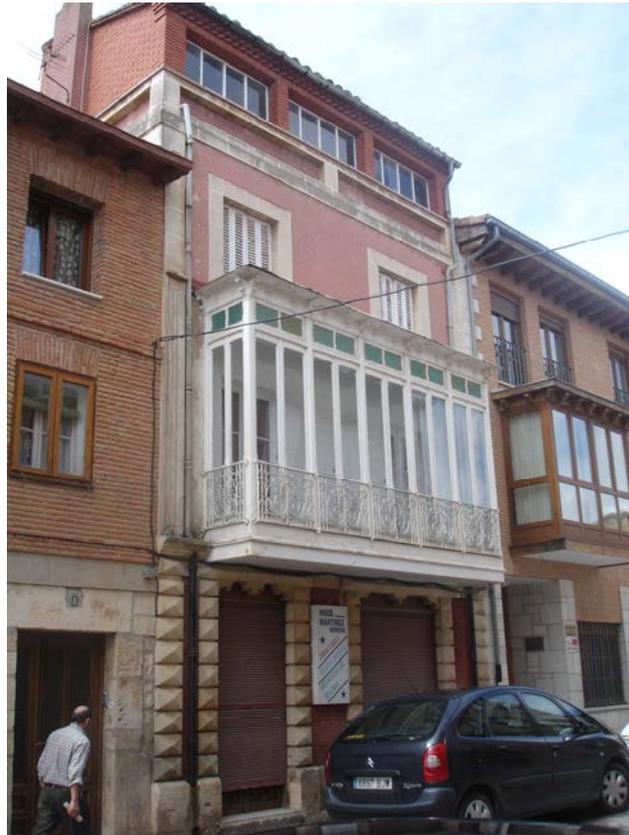
ELEMENTO: **Edif. Residencial**
LOCALIZACIÓN: C/ Posto, 4
REFERENCIA CATASTRAL: 71772/02

Bueno
ORDENANZA 3: Protección Ambiental
Fachada
Reestructuración
Resulta fuera de ordenación el cuerpo añadido superiormente.

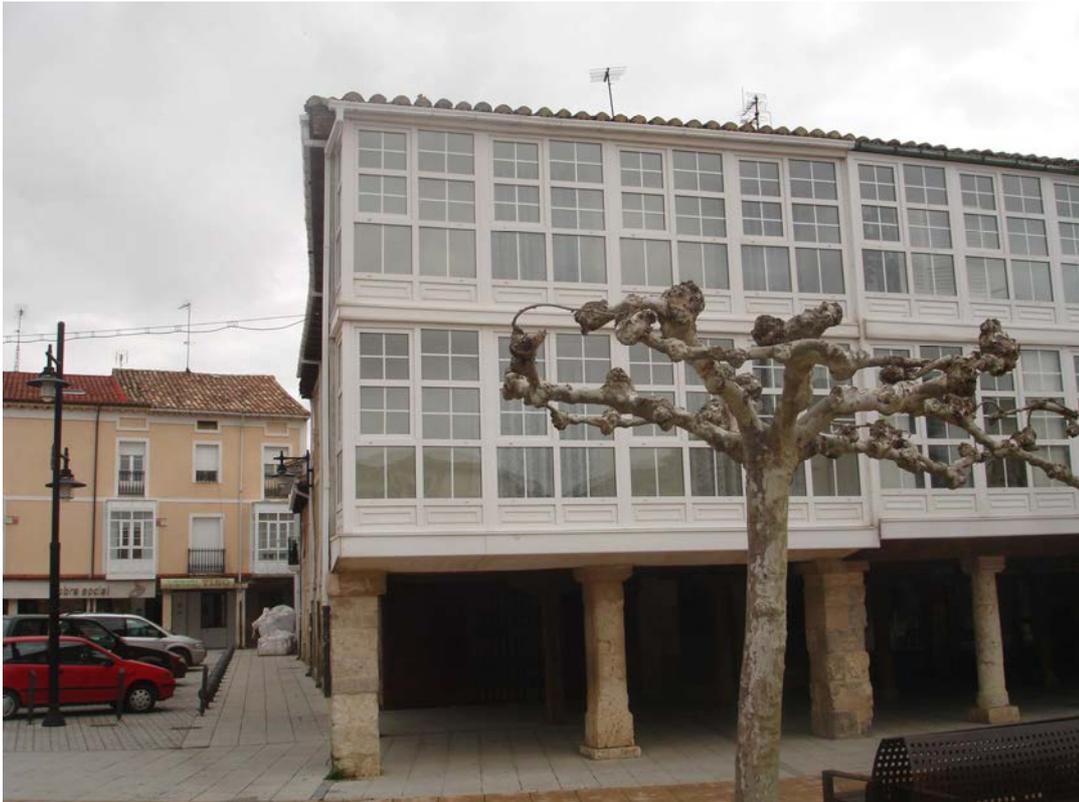
ELEMENTO: **Casa Consistorial** Ficha nº : 114/ 197
LOCALIZACIÓN: Pza. Mayor, 3
REFERENCIA CATASTRAL: 71776/01

Edificio de viviendas levantado sobre el trazado de la antigua muralla. Destaca su soportal doble, que acredita su origen comercial y constituye el conjunto el conjunto más característico del núcleo. Tres alturas; planta baja sobre pilares de piedra de sección cuadrada y estructura de madera. Galerías de madera en las dos plantas superiores.

ESTADO de CONSERVACIÓN: Bueno
GRADO de PROTECCIÓN: **ORDENANZA 2: Protección Estructural**
ELEMENTOS A PROTEGER: Estructura básica. Fachada
OBRAS PERMITIDAS: Restauración y Acondicionamiento
OBSERVACIONES:

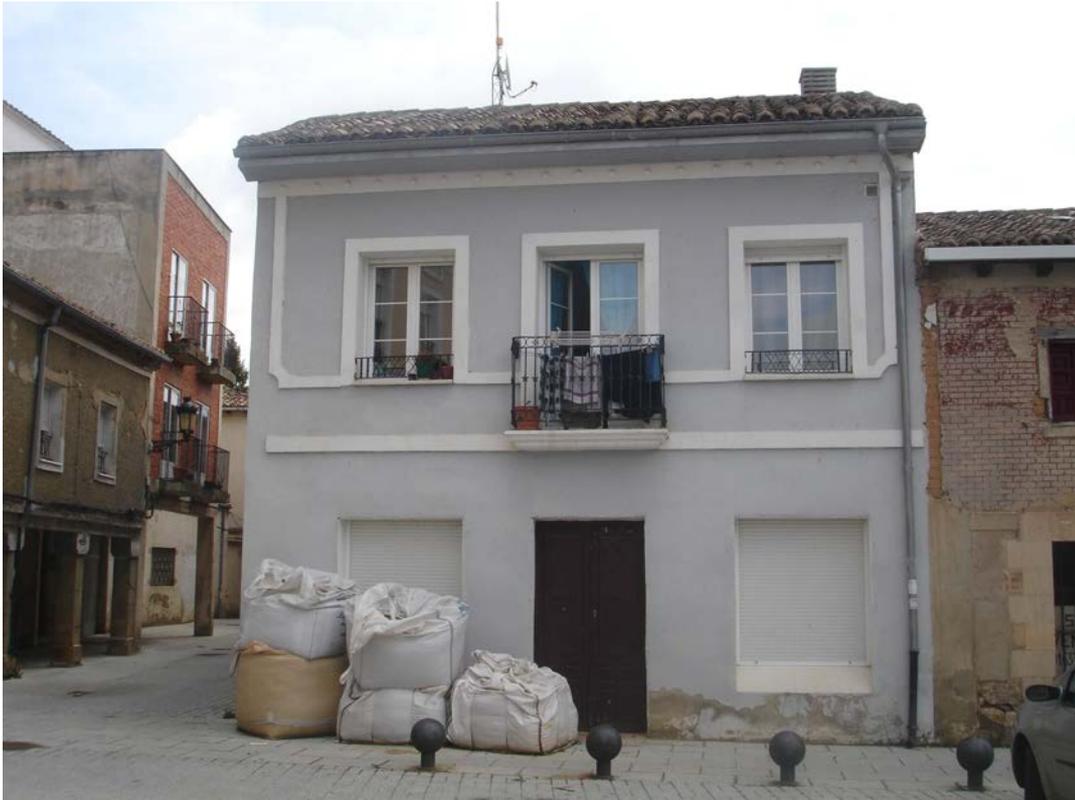
ELEMENTO: **Edificio Residencial** Ficha nº : 116/ 197
LOCALIZACIÓN: Pza. Calvo Sotelo, 7
REFERENCIA CATASTRAL: 71776/03

ESTADO de CONSERVACIÓN: Rehabilitada recientemente
GRADO de PROTECCIÓN: **ORDENANZA 3: Protección Ambiental**
ELEMENTOS A PROTEGER: Composición de fachada
OBRAS PERMITIDAS: Reestructuración Y Ampliación
OBSERVACIONES: La fachada debe conservar la franja decorada situada bajo el alero.
Se conservarán las barandillas

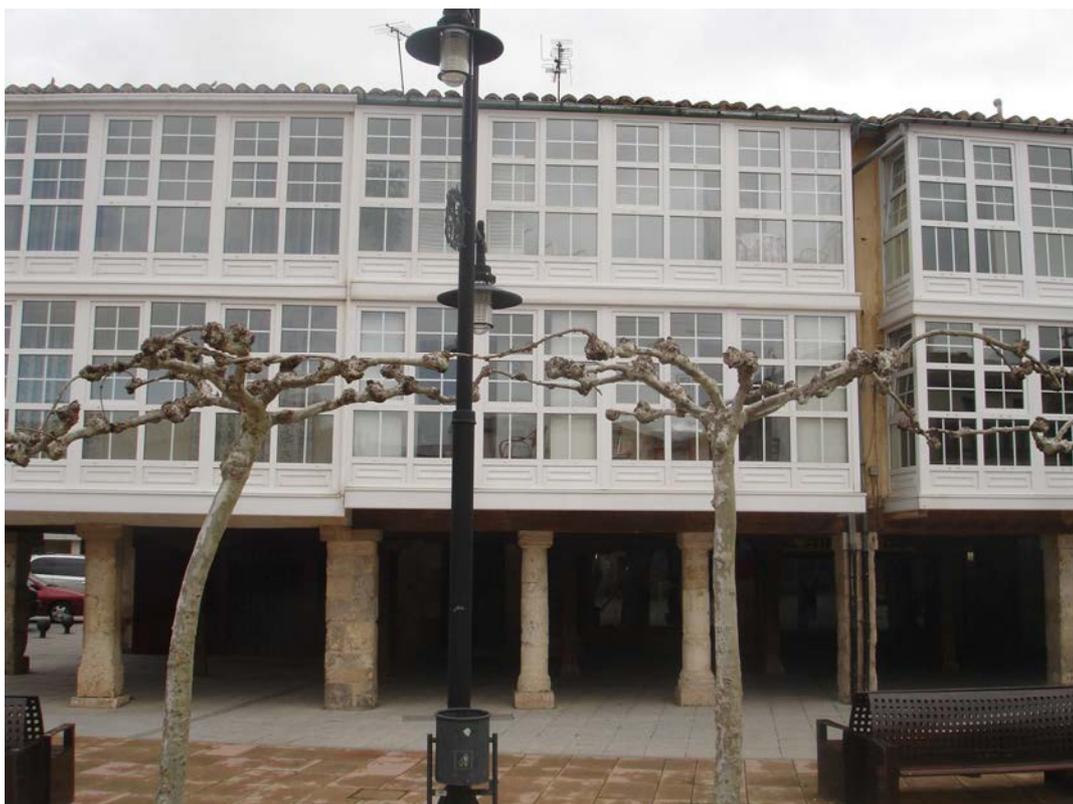
ELEMENTO: **Edificio Residencial** Ficha nº : 117/ 197
LOCALIZACIÓN: Pza. Mayor, 5
REFERENCIA CATASTRAL: 71776/04

Edificio de viviendas levantado sobre el trazado de la antigua muralla. Destaca su soportal doble, que acredita su origen comercial y constituye el conjunto más característico del núcleo. Tres alturas, planta baja sobre pilares de piedra de sección cuadrada y estructura de madera. Galerías de acero en las dos plantas superiores

ESTADO de CONSERVACIÓN: Bueno
GRADO de PROTECCIÓN: **ORDENANZA 2: Protección Estructural**
ELEMENTOS A PROTEGER: Estructura básica. Fachada
OBRAS PERMITIDAS: Restauración y Acondicionamiento
OBSERVACIONES: Las galerías pueden ser sustituidas por otras que ocupen igualmente la fachada.

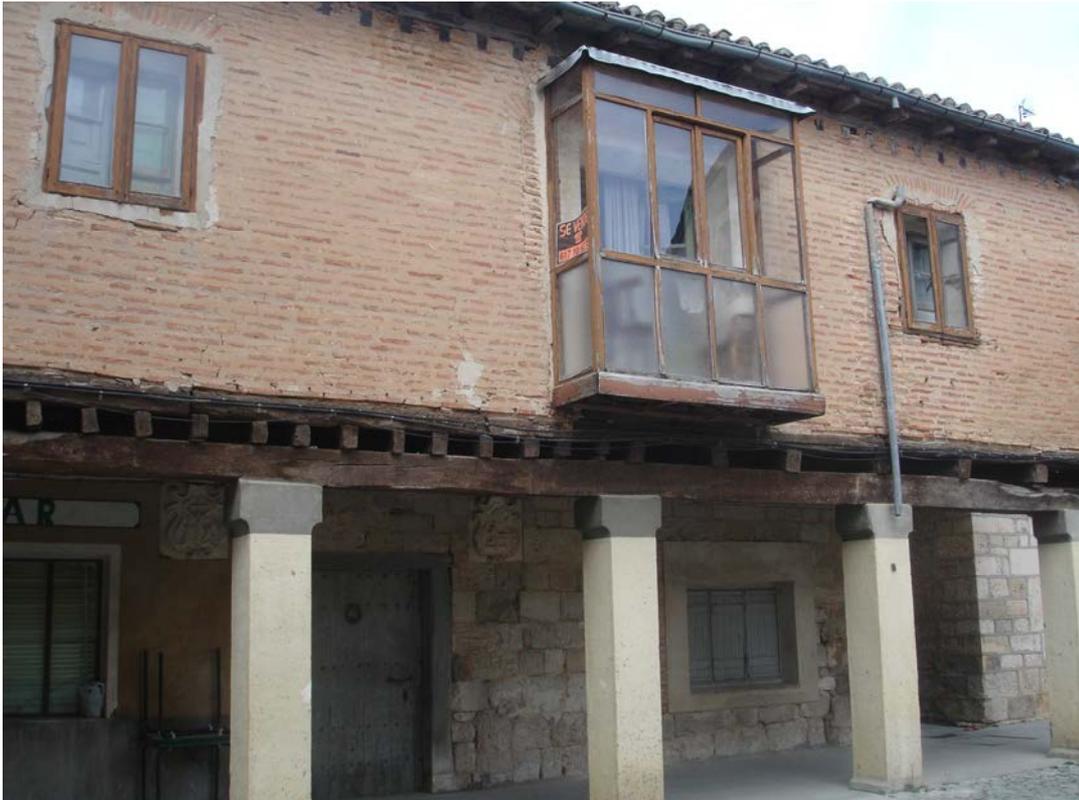
Construcción tradicional, situada en el eje más primitivo de la ciudad. Planta baja porticada. Se han sustituido los pies derechos por soportes de hormigón. Estructura de entramado de madera. Cuerpo superior de ladrillo macizo de llaga ancha compactando entramado. Alero de canes de madera.

ESTADO de CONSERVACIÓN: Bueno. Deterioros superficiales
GRADO de PROTECCIÓN: **ORDENANZA 2: Protección Estructural**
ELEMENTOS A PROTEGER: Estructura básica. Fachada
OBRAS PERMITIDAS: Restauración y Acondicionamiento
OBSERVACIONES:

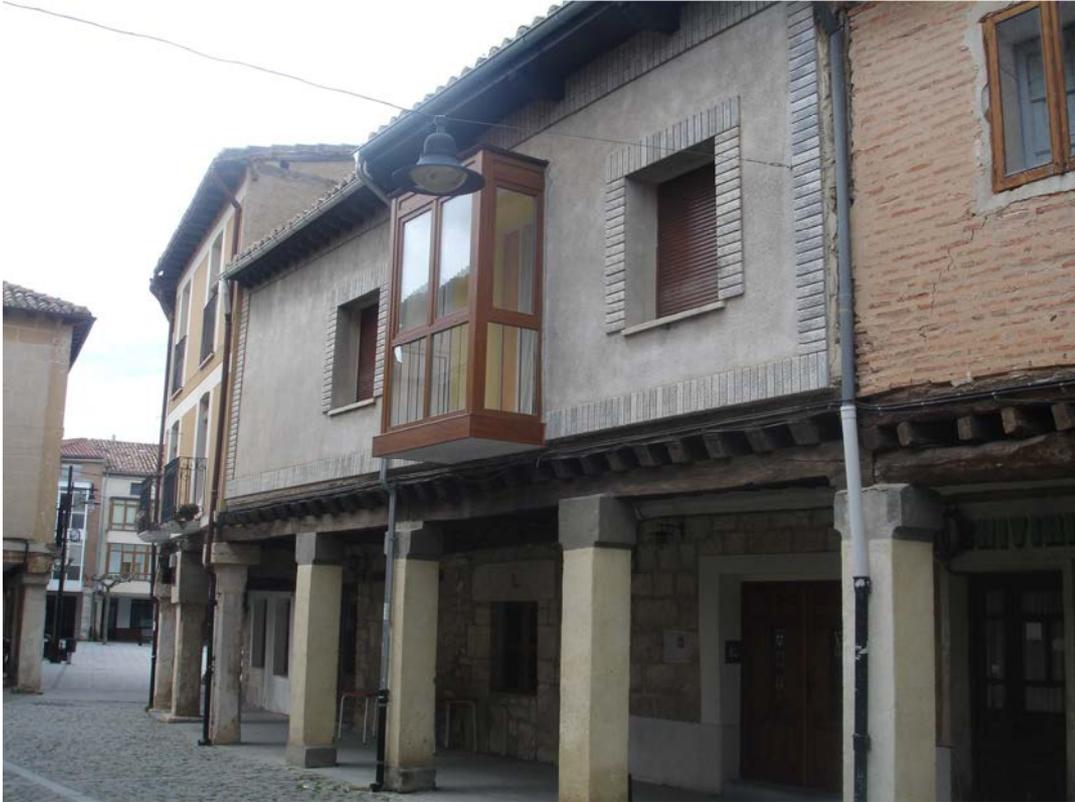
Construcción tradicional, situada en el eje más primitivo de la ciudad. Planta baja porticada. Se han sustituido los pies derechos por soportes de hormigón. Estructura de entramado de madera. Cuerpo superior enfoscado con plaqueta que enmarca igualmente los huecos. Alero de canes de madera. Galería en hueco central de planta primera.

ESTADO de CONSERVACIÓN: Bueno. Deterioros superficiales
GRADO de PROTECCIÓN: **ORDENANZA 2: Protección Estructural**
ELEMENTOS A PROTEGER: Estructura básica. Fachada
OBRAS PERMITIDAS: Restauración y Acondicionamiento
OBSERVACIONES:
