PLAN ESPECIAL DEL CONJUNTO HISTÓRICO. VILLADIEGO

CATALOGO

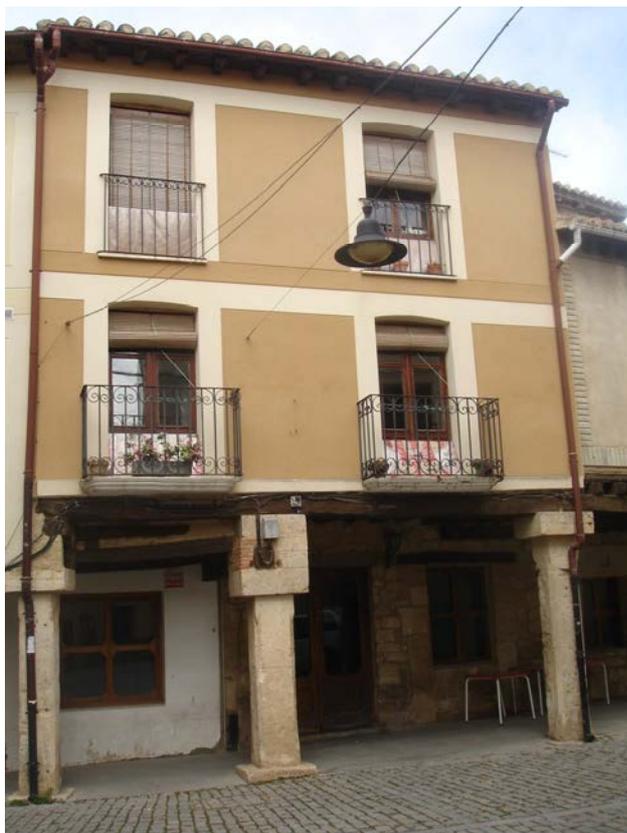
Construcción tradicional, situada en el eje más primitivo de la ciudad. Tres plantas y dos ejes de vanos. Planta baja porticada. Pies derechos de piedra de sección cuadrada y estructura de entramado de madera. Revoco en plantas superiores, con huecos enmarcados, dinteles de arco rebajado y balcones diferenciados por plantas. Alero de canes de madera.

ESTADO de CONSERVACIÓN: Recientemente restaurada
GRADO de PROTECCIÓN: **ORDENANZA 2: Protección Estructural**
ELEMENTOS A PROTEGER: Estructura básica. Fachada
OBRAS PERMITIDAS: Restauración y Acondicionamiento
OBSERVACIONES: Deben repararse los elementos degradantes del edificio

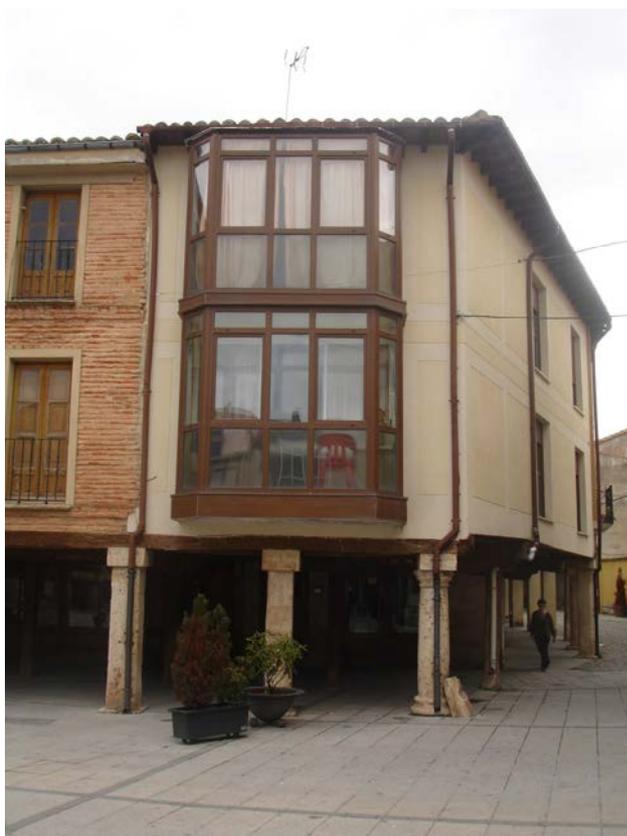
ELEMENTO: **Edificio Residencial** Ficha nº : 123/ 197
LOCALIZACIÓN: Pza. Mayor, 8
REFERENCIA CATASTRAL: 71776/09

Edificio de viviendas levantado sobre el trazado de la antigua muralla, en esquina con el eje más primitivo de la ciudad. En él se produce el paso de la geometría del soportal doble que caracteriza la plaza al soportal sencillo que discurre por la calle Vega. De construcción semejante a sus contiguos, sus dos plantas superiores han sido demolidas y sustituidas, en una intervención torpe y muy agresiva para el conjunto urbano.

ESTADO de CONSERVACIÓN: Reciente re-edificada
GRADO de PROTECCIÓN: **ORDENANZA 3: Protección Ambiental**
ELEMENTOS A PROTEGER: Estructura original de fachada
OBRAS PERMITIDAS: Restitución de las condiciones originales
OBSERVACIONES:

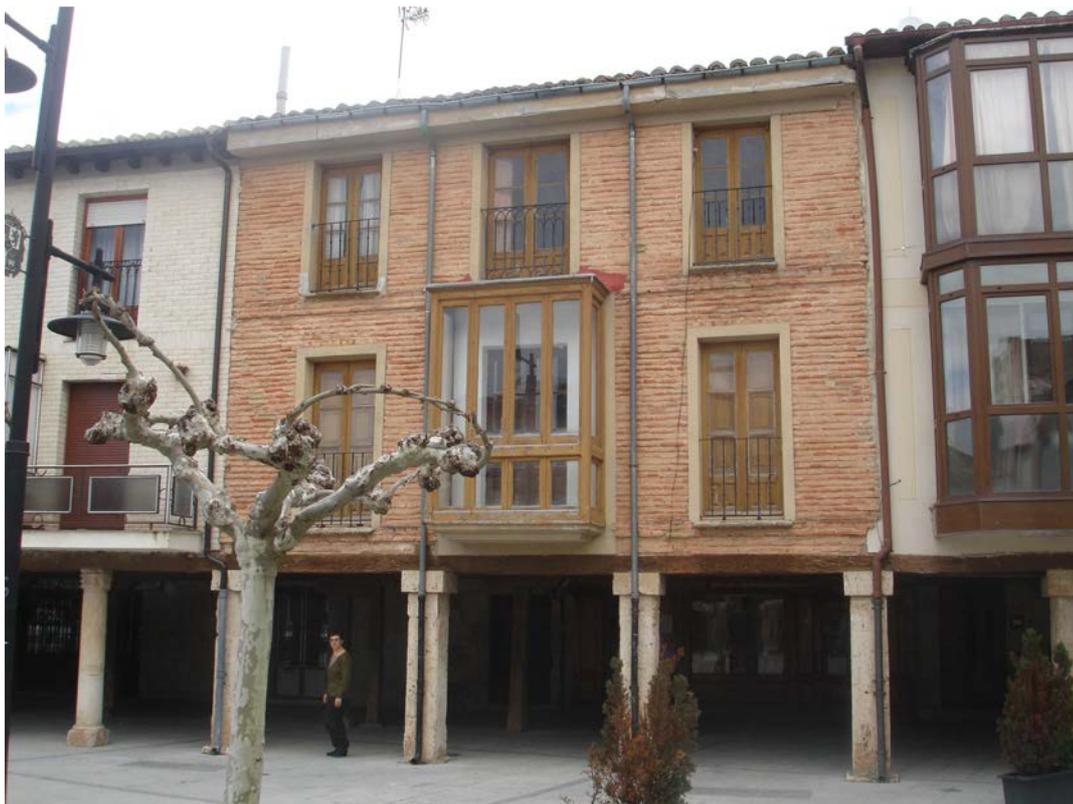
ELEMENTO: **Edificio Residencial** Ficha nº : 124/ 197
LOCALIZACIÓN: Pza. Mayor, 7
REFERENCIA CATASTRAL: 71776/10

Edificio de viviendas levantado sobre el trazado de la antigua muralla. Destaca su soportal doble, que acredita su origen comercial y constituye el conjunto más característico del núcleo. Tres alturas y tres ejes de vanos. Planta baja sobre pilares de piedra de sección cuadrada. La fachada ha sido reformada. El valor del ladrillo queda un tanto desmerecido en el enmarcado y tratamiento general de los huecos. Galería de madera en hueco central de planta primera.

ESTADO de CONSERVACIÓN: Bueno
GRADO de PROTECCIÓN: **ORDENANZA 2: Protección Estructural**
ELEMENTOS A PROTEGER: Estructura básica. Fachada
OBRAS PERMITIDAS: Restauración y Acondicionamiento
OBSERVACIONES:

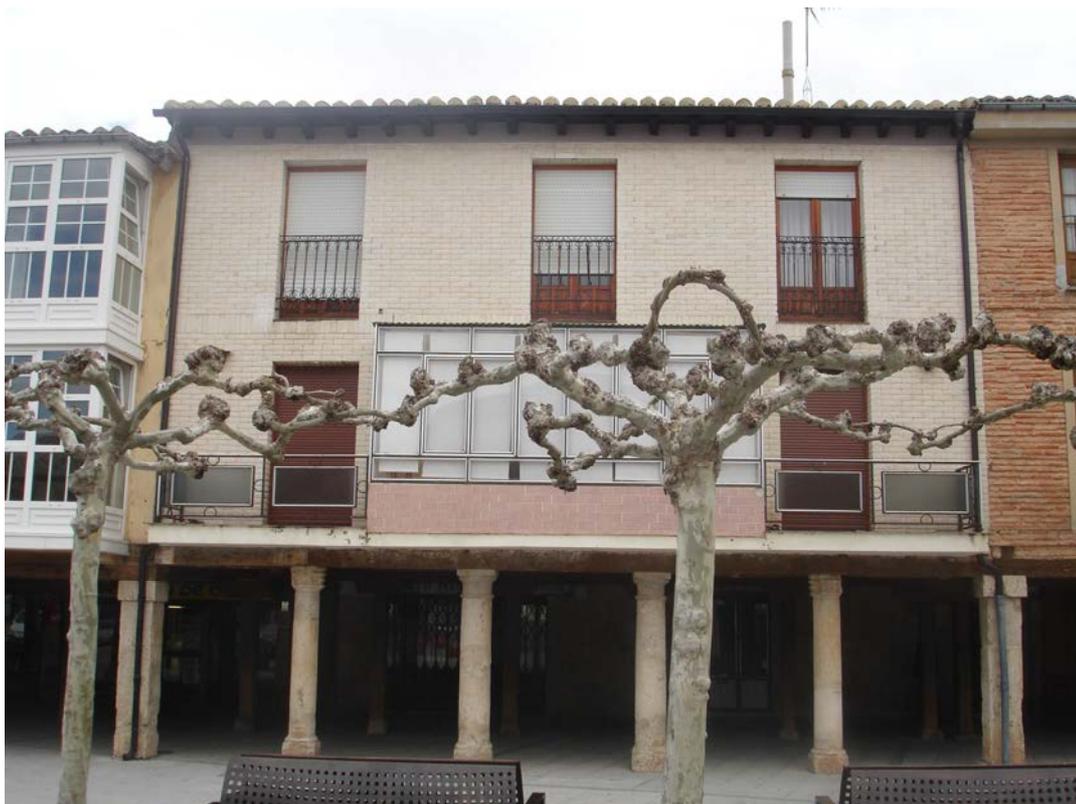
ELEMENTO: **Edificio Residencial** Ficha nº : 125/ 197
LOCALIZACIÓN: Pza. Mayor, 6
REFERENCIA CATASTRAL: 71776/11

Edificio de viviendas levantado sobre el trazado de la antigua muralla. Destaca su soportal doble, que acredita su origen comercial y constituye el conjunto más característico del núcleo. Tres alturas; planta baja sobre pilares de piedra de sección circular, con cinco vanos. Tres ejes de vanos en plantas superiores. Fachada reformada con escaso acierto, en especial en el tratamiento de balcones y galería de planta primera.

ESTADO de CONSERVACIÓN: Bueno
GRADO de PROTECCIÓN: **ORDENANZA 2: Protección Estructural**
ELEMENTOS A PROTEGER: Estructura básica. Huecos de fachada
OBRAS PERMITIDAS: Restauración y Acondicionamiento
OBSERVACIONES: La galería y balcones de planta primera deben adecuarse a las condiciones estéticas de la Ordenanza 4.

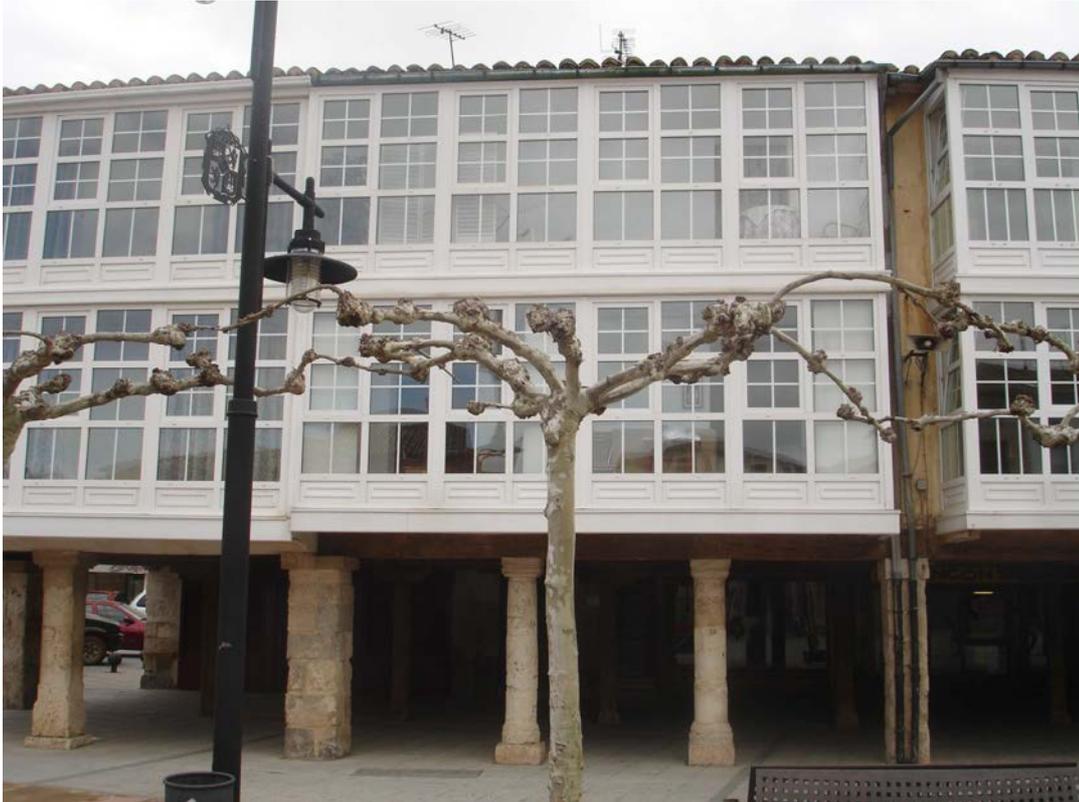
ELEMENTO: **Edificio Residencial** Ficha nº : 126/ 197
LOCALIZACIÓN: Pza. Mayor, 4
REFERENCIA CATASTRAL: 71776/12

Edificio de viviendas levantado sobre el trazado de la antigua muralla. Destaca su soportal doble, que acredita su origen comercial y constituye el conjunto más característico del núcleo. Tres altura; planta baja sobre pilares de piedra de sección circular y estructura de madera. Galerías de acero en las dos plantas superiores.

ESTADO de CONSERVACIÓN: Bueno
GRADO de PROTECCIÓN: **ORDENANZA 2: Protección Estructural**
ELEMENTOS A PROTEGER: Estructura básica. Fachada
OBRAS PERMITIDAS: Restauración y Acondicionamiento
OBSERVACIONES: La galería se puede sustituir por otra que siga ocupando la totalidad de la fachada.

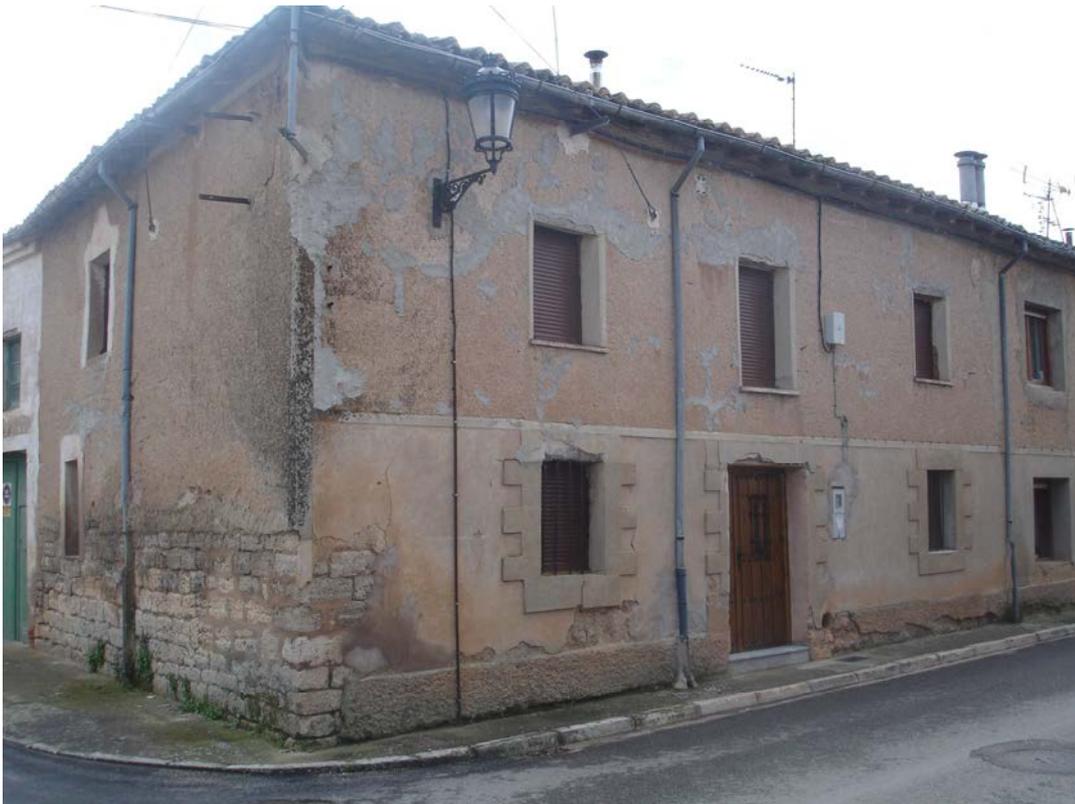
ELEMENTO: **Edificio Residencial** Ficha nº : 127/ 197
LOCALIZACIÓN: C/Padre Florez, 18
REFERENCIA CATASTRAL: 71784/01

ESTADO de CONSERVACIÓN: Regular
GRADO de PROTECCIÓN: **ORDENANZA 3: Protección Ambiental**
ELEMENTOS A PROTEGER: Fachada
OBRAS PERMITIDAS: Reestructuración y Ampliación
OBSERVACIONES:

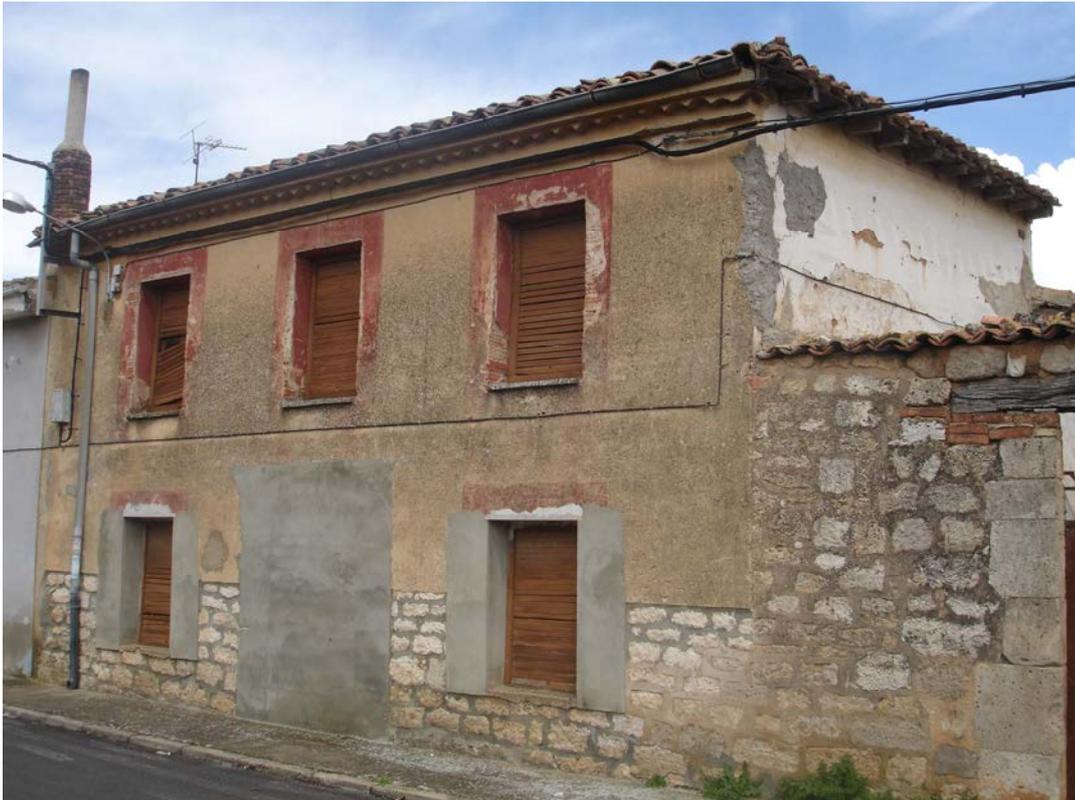
ELEMENTO: **Edificio Residencial** Ficha nº : 128/ 197
LOCALIZACIÓN: Trv. Vega , 5
REFERENCIA CATASTRAL: 71784/02

ESTADO de CONSERVACIÓN: Regular
GRADO de PROTECCIÓN: **ORDENANZA 3: Protección Ambiental**
ELEMENTOS A PROTEGER: Fachada
OBRAS PERMITIDAS: Reestructuración y Ampliación
OBSERVACIONES:

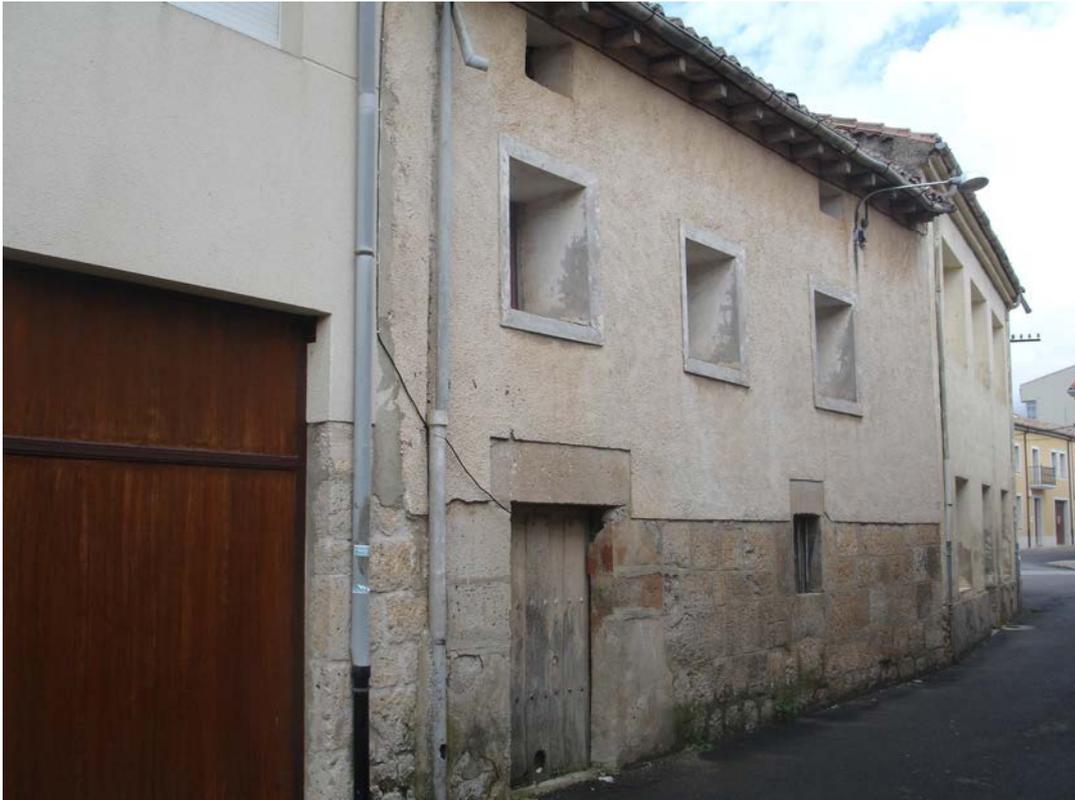
ELEMENTO: **Edificio Residencial** Ficha nº : 129/ 197
LOCALIZACIÓN: C/ Del General,7
REFERENCIA CATASTRAL: 71784/04

ESTADO de CONSERVACIÓN: Bueno
GRADO de PROTECCIÓN: **ORDENANZA 3: Protección Ambiental**
ELEMENTOS A PROTEGER: Fachada
OBRAS PERMITIDAS: Reestructuración y Ampliación
OBSERVACIONES:

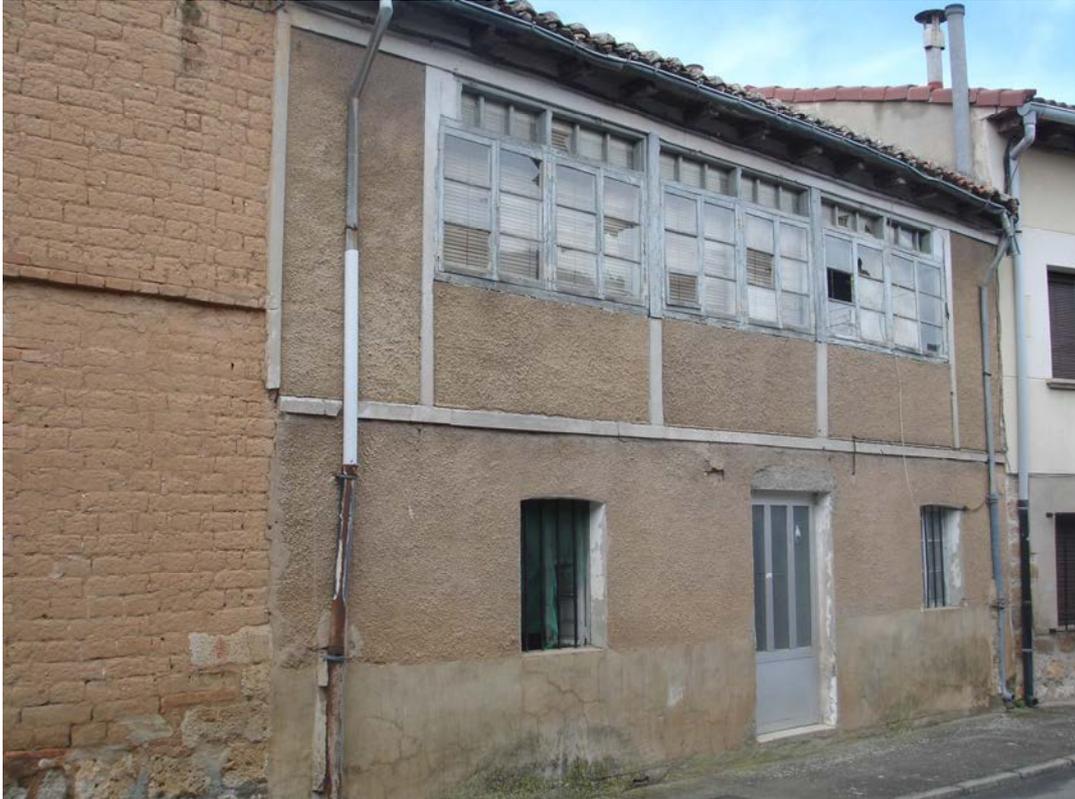
ELEMENTO: **Edificio Residencial** Ficha nº : 130/ 197
LOCALIZACIÓN: C/ Del General, 5
REFERENCIA CATASTRAL: 71784/05

ESTADO de CONSERVACIÓN: Regular
GRADO de PROTECCIÓN: **ORDENANZA 3: Protección Ambiental**
ELEMENTOS A PROTEGER: Fachada
OBRAS PERMITIDAS: Reestructuración
OBSERVACIONES:

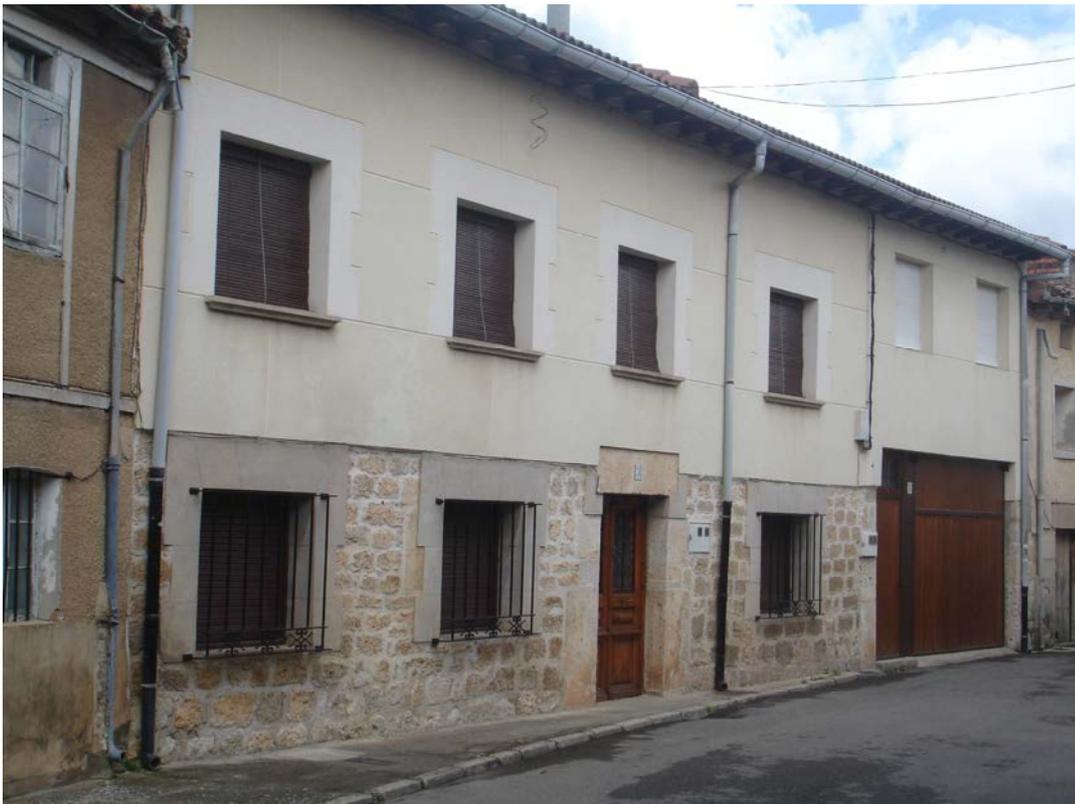
ELEMENTO: **Edificio Residencial** Ficha nº : 131/ 197
LOCALIZACIÓN: C/ Del General, 3
REFERENCIA CATASTRAL: 71784/06

ESTADO de CONSERVACIÓN: Regular
GRADO de PROTECCIÓN: **ORDENANZA 3: Protección Ambiental**
ELEMENTOS A PROTEGER: Fachada
OBRAS PERMITIDAS: Reestructuración
OBSERVACIONES:

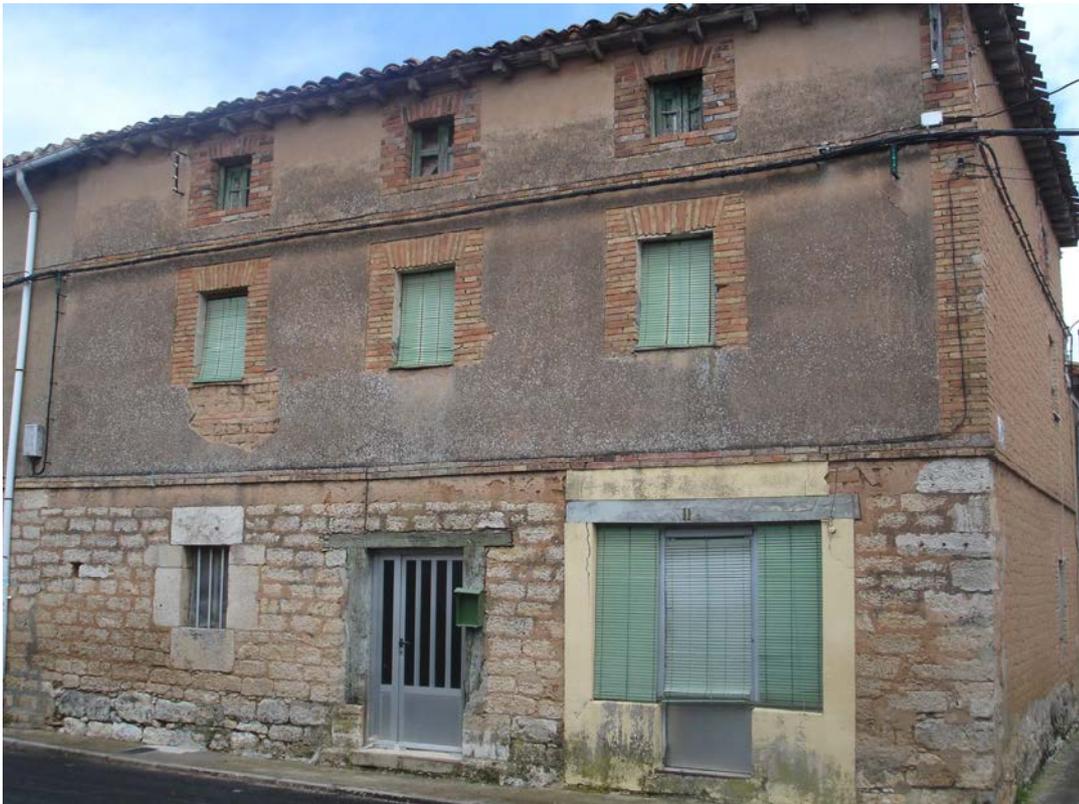
ELEMENTO: **Edificio Residencial** Ficha nº : 132/ 197
LOCALIZACIÓN: Trv. Vega, 9
REFERENCIA CATASTRAL: 71784/08

ESTADO de CONSERVACIÓN: Regular
GRADO de PROTECCIÓN: **ORDENANZA 3: Protección Ambiental**
ELEMENTOS A PROTEGER: Fachada
OBRAS PERMITIDAS: Reestructuración
OBSERVACIONES:

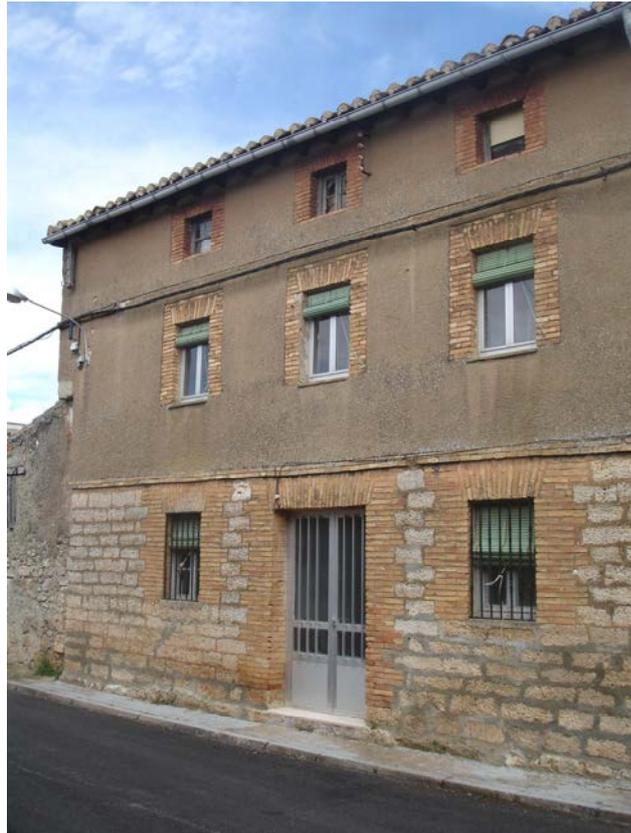
ELEMENTO: **Edificio Residencial** Ficha nº : 133/ 197
LOCALIZACIÓN: Trv. Vega, 7
REFERENCIA CATASTRAL: 71784/09

Regular
ORDENANZA 3: Protección Ambiental
Fachada
Reestructuración

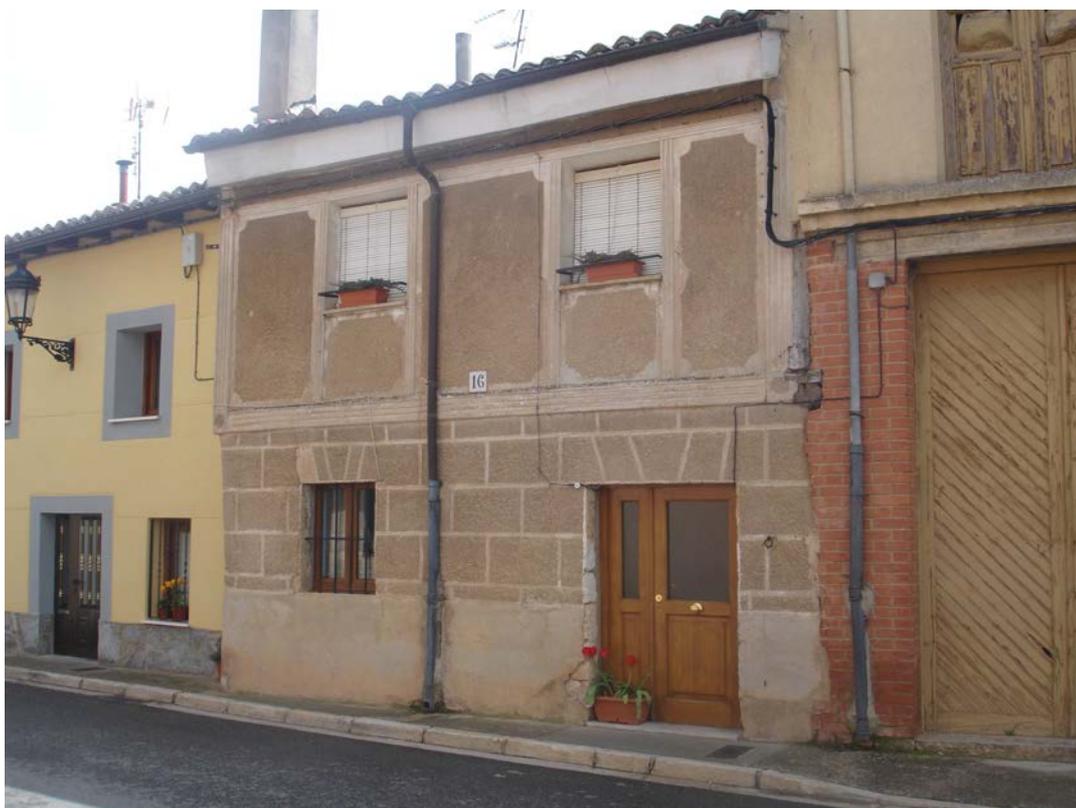
ELEMENTO: **Edificio Residencial**
LOCALIZACIÓN: C/ Padre Florez, 12
REFERENCIA CATASTRAL: 71784/14

Bueno
ORDENANZA 3: Protección Ambiental
Fachada
Reestructuración y Ampliación

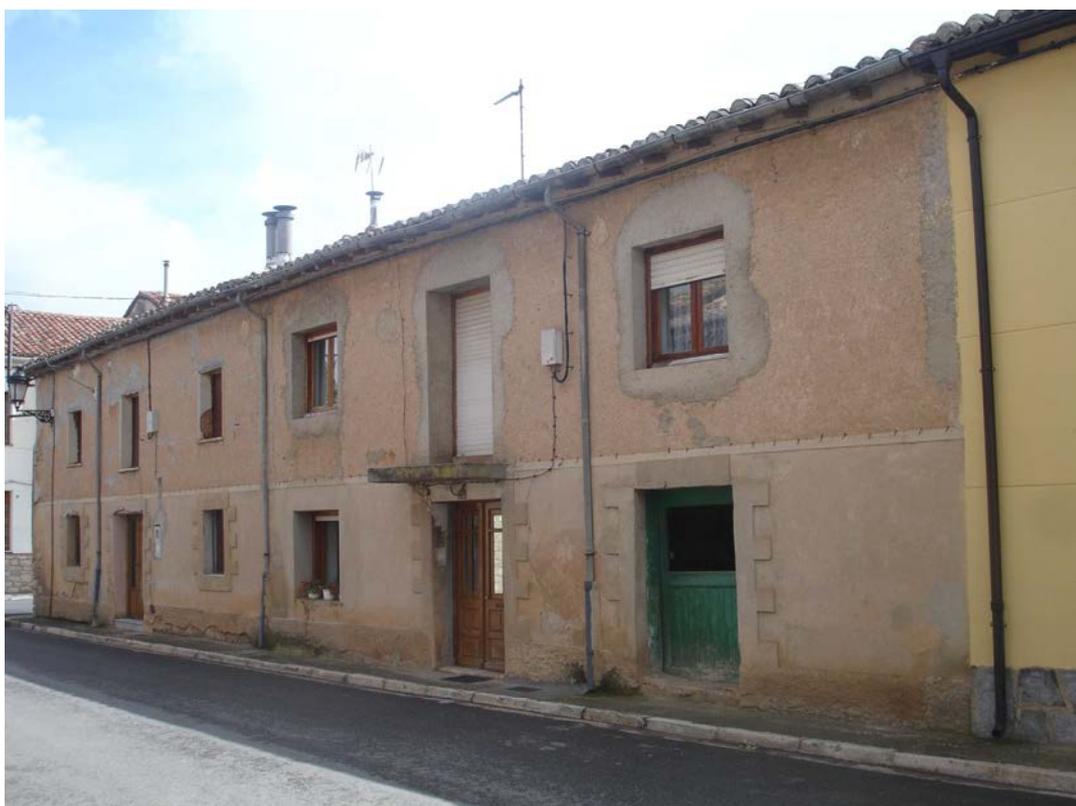
Ficha nº : 135/ 197

Bueno
ORDENANZA 3: Protección Ambiental
Fachada
Reestructuración y Ampliación

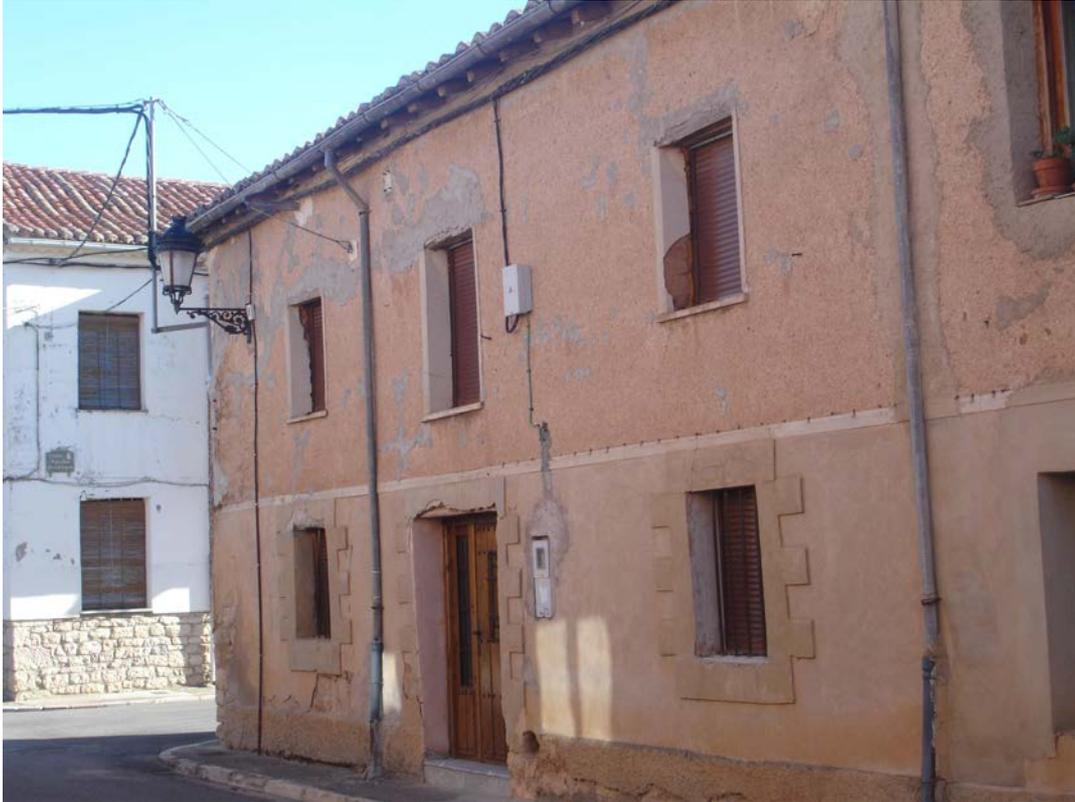
ELEMENTO: **Edificio Residencial** Ficha nº : 136/ 197
LOCALIZACIÓN: C/ Padre Florez, 16
REFERENCIA CATASTRAL: 71784/16

ESTADO de CONSERVACIÓN: Regular
GRADO de PROTECCIÓN: **ORDENANZA 3: Protección Ambiental**
ELEMENTOS A PROTEGER: Fachada
OBRAS PERMITIDAS: Reestructuración y Ampliación
OBSERVACIONES: Debe repararse el balcón, de acuerdo con las condiciones estéticas de la Ordenanza 4: Renovación

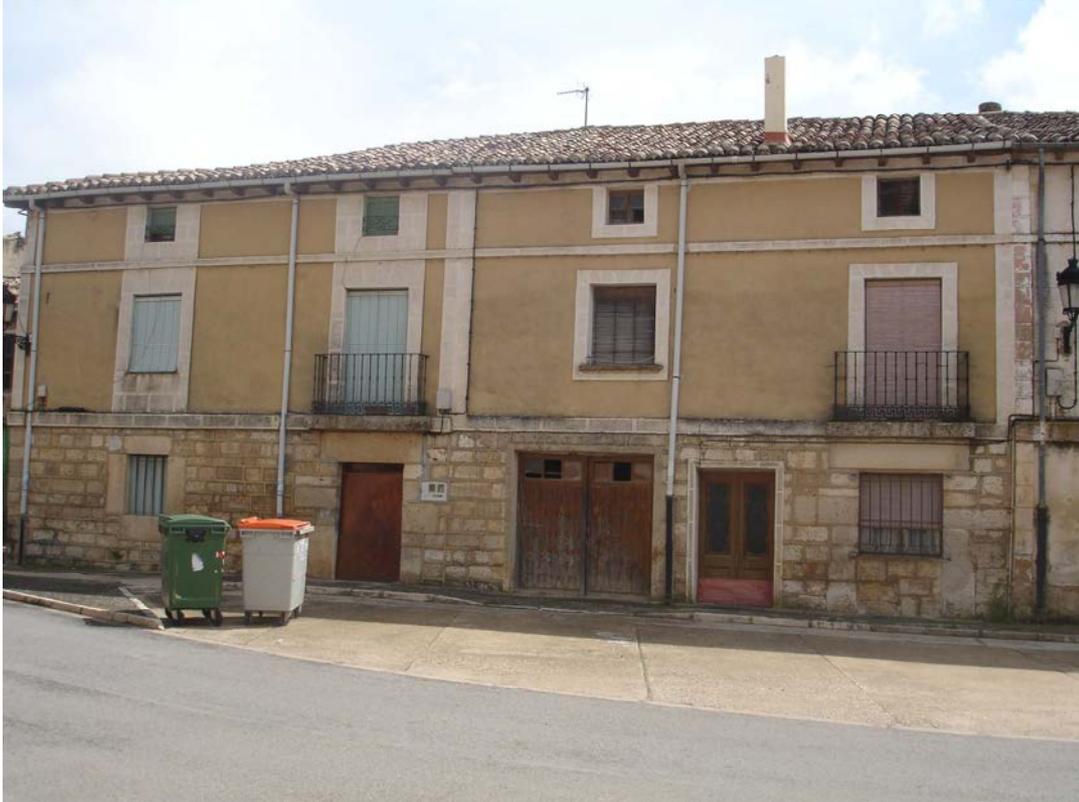
ELEMENTO: **Edificio Residencial** Ficha nº : 137/ 197
LOCALIZACIÓN: C/ Padre Florez, 6
REFERENCIA CATASTRAL: 71788/01

Edificio de vivienda. Tres plantas. Mampostería en planta baja. Revoco en plantas superiores, con enmarcado de huecos e impostas. Balcón en planta primera. Alero con canes de madera.

ESTADO de CONSERVACIÓN: Bueno
GRADO de PROTECCIÓN: **ORDENANZA 2: Protección Estructural**
ELEMENTOS A PROTEGER: Estructura básica. Fachada
OBRAS PERMITIDAS: Restauración y Acondicionamiento
OBSERVACIONES:

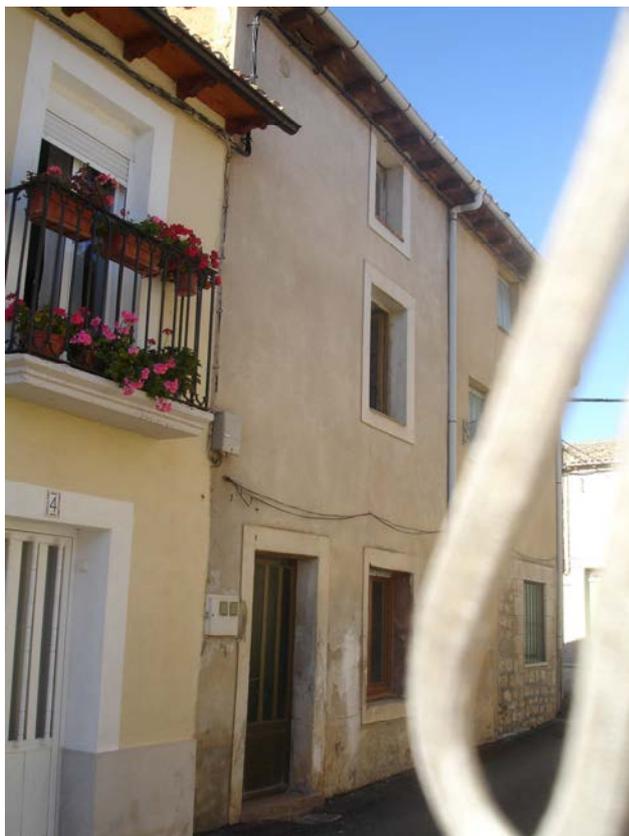
Ficha nº : 138/ 197

Bueno
ORDENANZA 3: Protección Ambiental
Fachada
Reestructuración

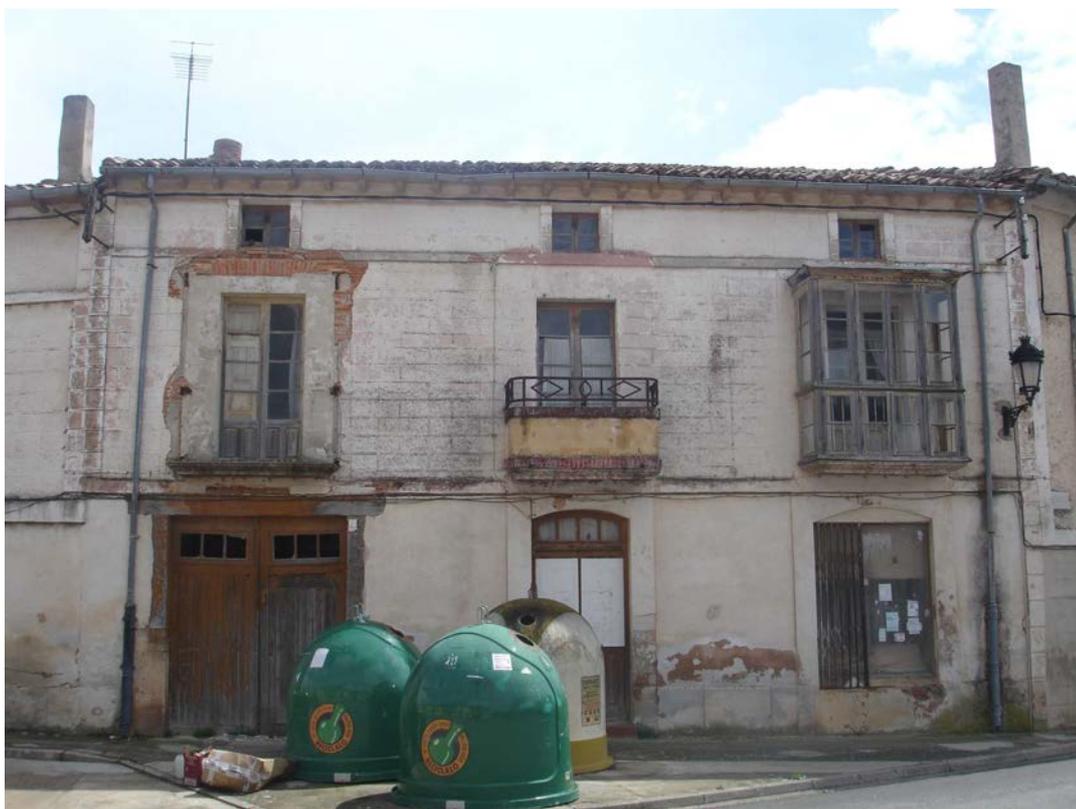
ELEMENTO: **Edificio Residencial** Ficha nº : 139/ 197
LOCALIZACIÓN: C/ Padre Florez, 2
REFERENCIA CATASTRAL: 71788/05

Edificio de vivienda. Tres alturas. Revoco en fachada con enmarcado de huecos e impostas. Galerías y balcón en planta primera. Alero con canes de madera.

ESTADO de CONSERVACIÓN: Regular
GRADO de PROTECCIÓN: **ORDENANZA 2: Protección Estructural**
ELEMENTOS A PROTEGER: Estructura básica. Fachada
OBRAS PERMITIDAS: Restauración y Acondicionamiento
OBSERVACIONES: Debe reponerse la galería y retirarse los añadidos del balcón central. En el cuerpo de la izquierda debe reponerse la rejería del balcón.
La reparación de la fachada debe mantener los fingidos del revoco y enmarcado de los huecos.
La parte de solar que presenta fachada a Travesía Vega, quedará regulada por la Ordenanza 4: Renovación

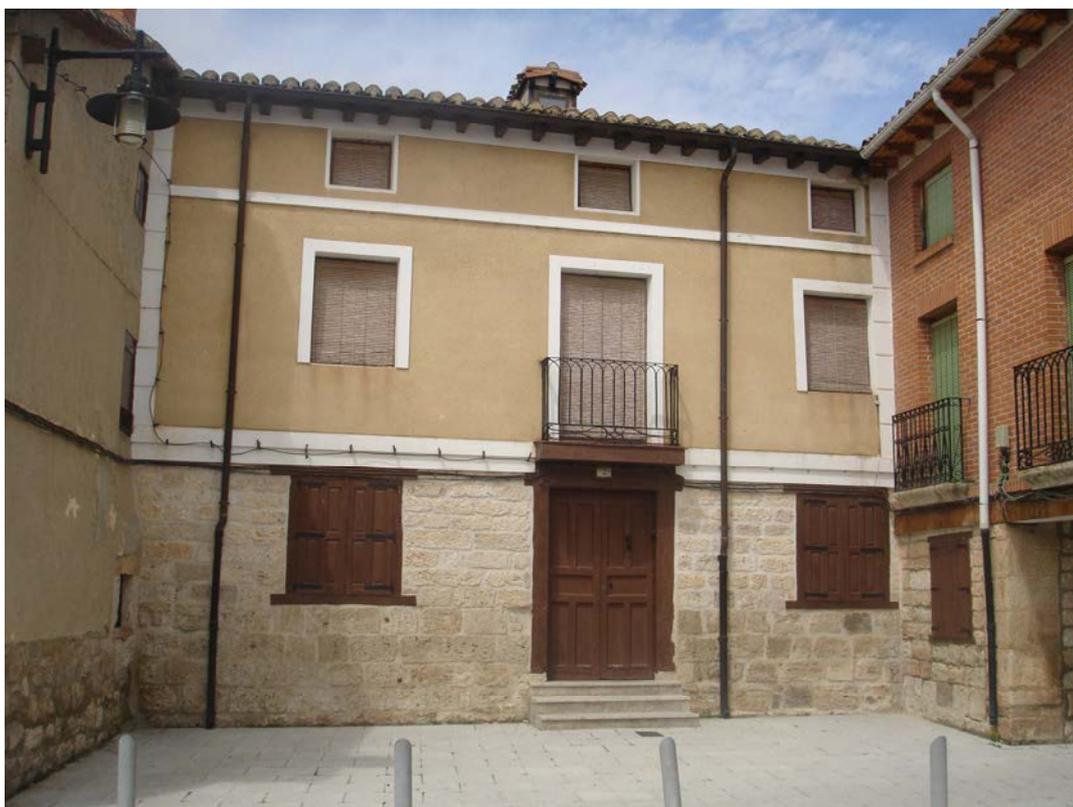
ELEMENTO: **Edificio Residencial** Ficha nº : 140/ 197
LOCALIZACIÓN: Pza. Calvo Sotelo, 2
REFERENCIA CATASTRAL: 71788/06

ESTADO de CONSERVACIÓN: Bueno
GRADO de PROTECCIÓN: **ORDENANZA 3: Protección Ambiental**
ELEMENTOS A PROTEGER: Fachada
OBRAS PERMITIDAS: Reestructuración
OBSERVACIONES:

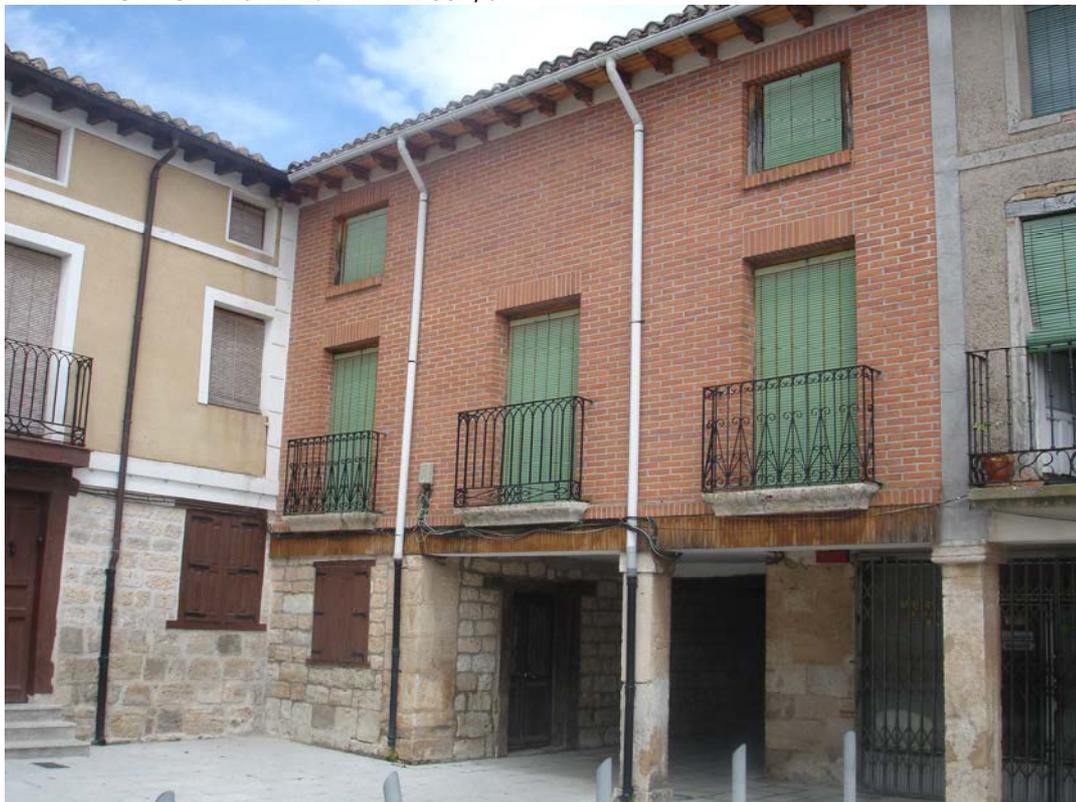
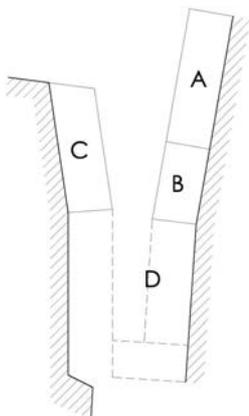
Ficha nº : 141/ 197

Bueno

ORDENANZA 3: Protección Ambiental

Se especifica en el esquema el tratamiento de los diferentes volúmenes existentes en la parcela.

- Ordenanza 3
- Elementos a proteger: Fachada
- Mantiene su altura actual

- Ordenanza 4 (No protegido)

- Ordenanza 3
- Elementos a proteger: Composición de fachada y alero
- Puede ampliarse hasta la altura señalada en el Anexo I.

- Ordenanza 3
- Elementos a proteger: P. Baja íntegramente
- Composición de fachada en el resto

- Non puede aumentar su altura

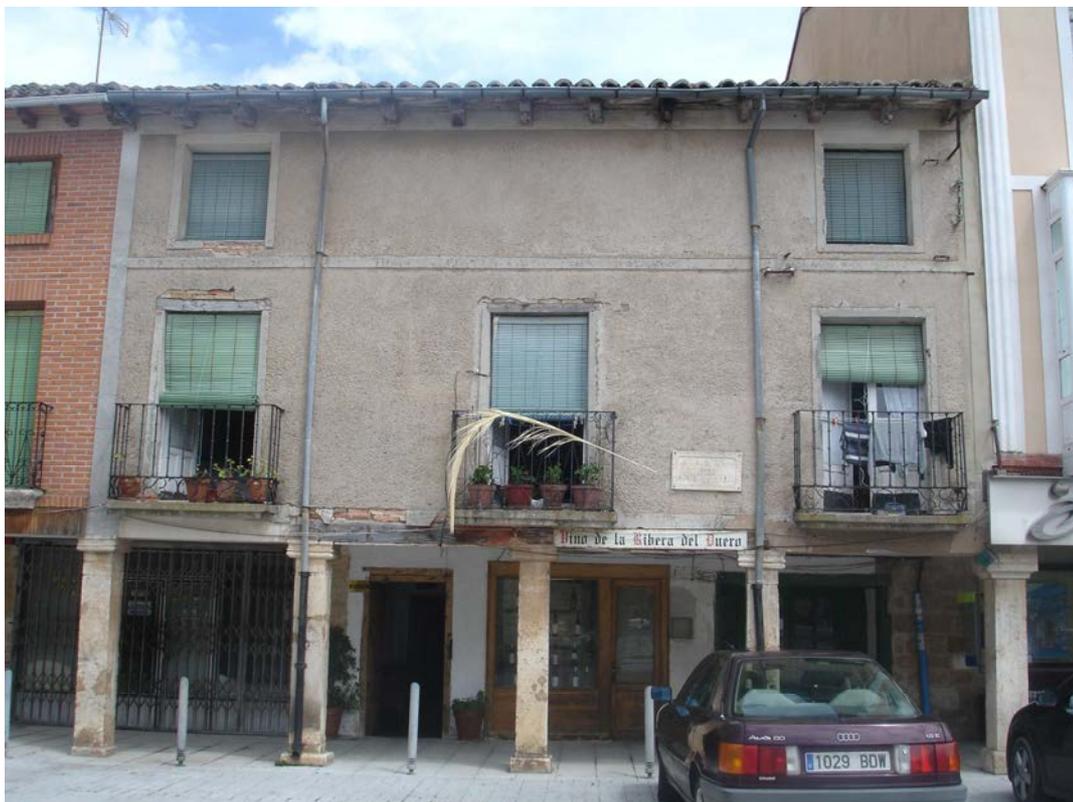
ELEMENTO: **Edificio Residencial** Ficha nº : 142/ 197
LOCALIZACIÓN: Pza. Calvo Sotelo, 4
REFERENCIA CATASTRAL: 71788/08

Regular
ORDENANZA 3: Protección Ambiental
Fachada. Soportal
Reestructuración

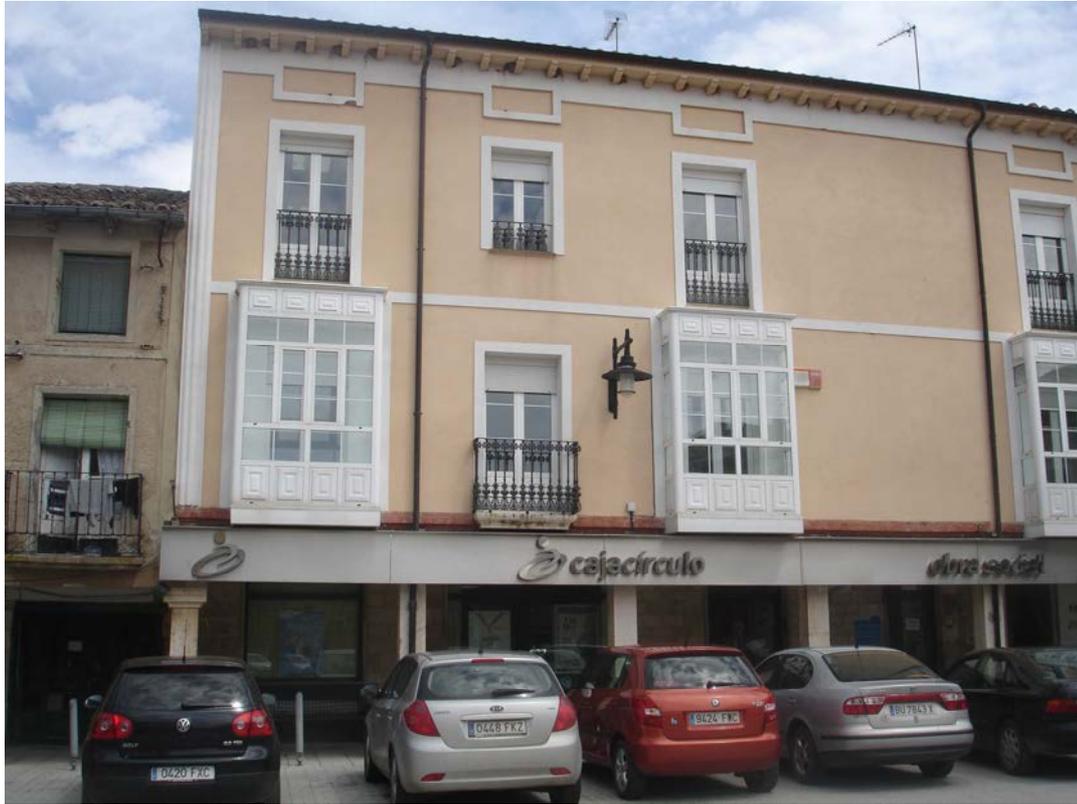
ELEMENTO: **Edificio Residencial** Ficha nº : 143/ 197
LOCALIZACIÓN: Pza. Calvo Sotelo, 5
REFERENCIA CATASTRAL: 71788/09

ESTADO de CONSERVACIÓN: Bueno
GRADO de PROTECCIÓN: **ORDENANZA 3: Protección Ambiental**
ELEMENTOS A PROTEGER: Soportal. Ejes de huecos
OBRAS PERMITIDAS: Reestructuración
OBSERVACIONES: La renovación de las plantas superiores deberá ajustarse a las condiciones de la Ordenanza gráfica

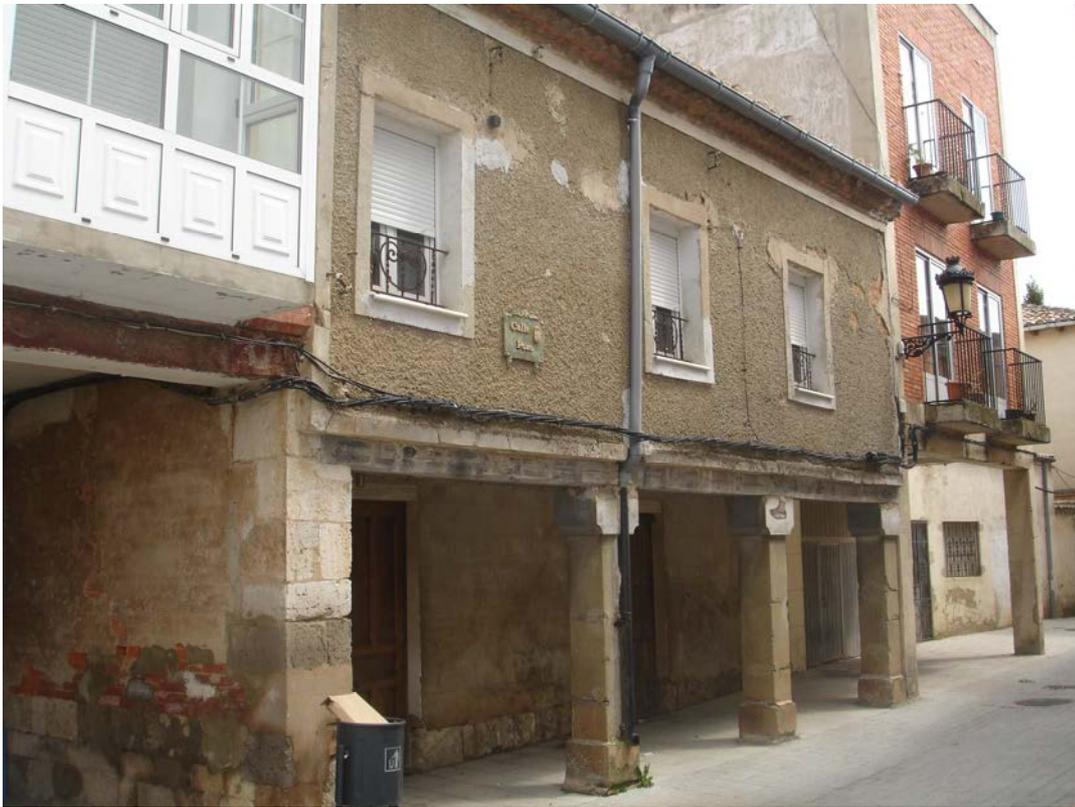
ELEMENTO: **Edificio Residencial** Ficha nº : 145/ 197
LOCALIZACIÓN: C/ del Pozo, 1
REFERENCIA CATASTRAL: 71788/11

ESTADO de CONSERVACIÓN: Regular
GRADO de PROTECCIÓN: **ORDENANZA 3: Protección Ambiental**
ELEMENTOS A PROTEGER: Fachada. Soportal
OBRAS PERMITIDAS: Reestructuración y Ampliación
OBSERVACIONES: La ampliación deberá diferenciarse
compositivamente del resto de la fachada

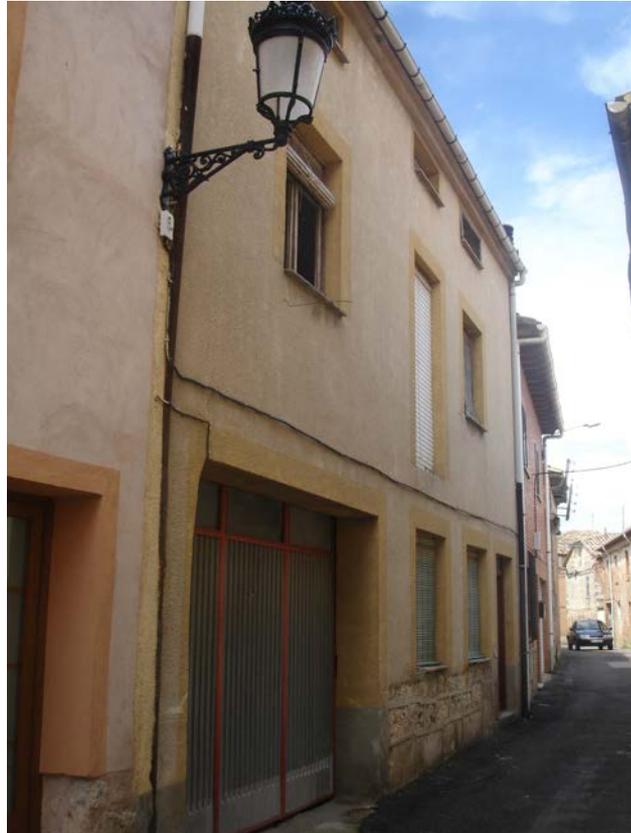
Ficha nº : 146/ 197

Bueno
ORDENANZA 3: Protección Ambiental
Fachada
Reestructuración

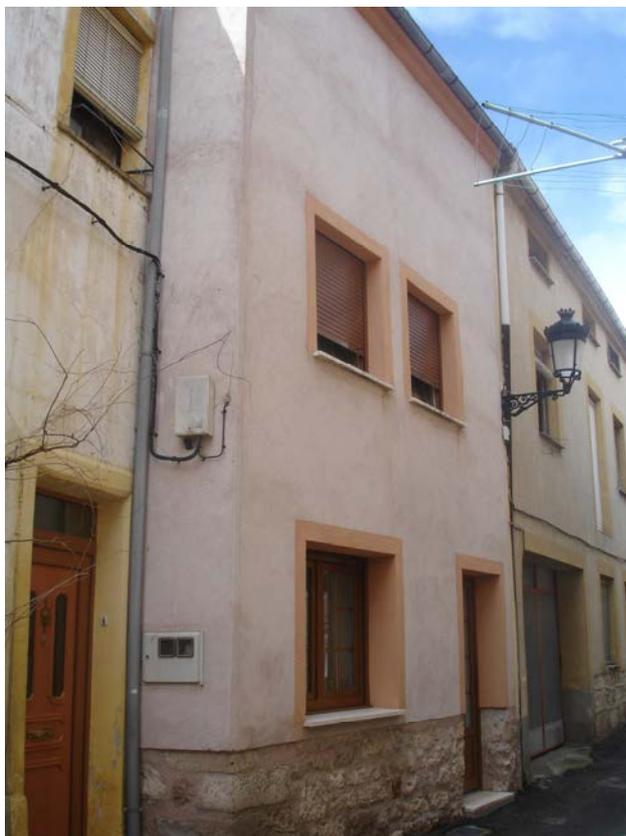
ELEMENTO: **Edificio Residencial** Ficha nº : 147/ 197
LOCALIZACIÓN: Trv. Vega, 12
REFERENCIA CATASTRAL: 71788/14

ESTADO de CONSERVACIÓN: Regular
GRADO de PROTECCIÓN: **ORDENANZA 3: Protección Ambiental**
ELEMENTOS A PROTEGER: Fachada
OBRAS PERMITIDAS: Reestructuración
OBSERVACIONES:

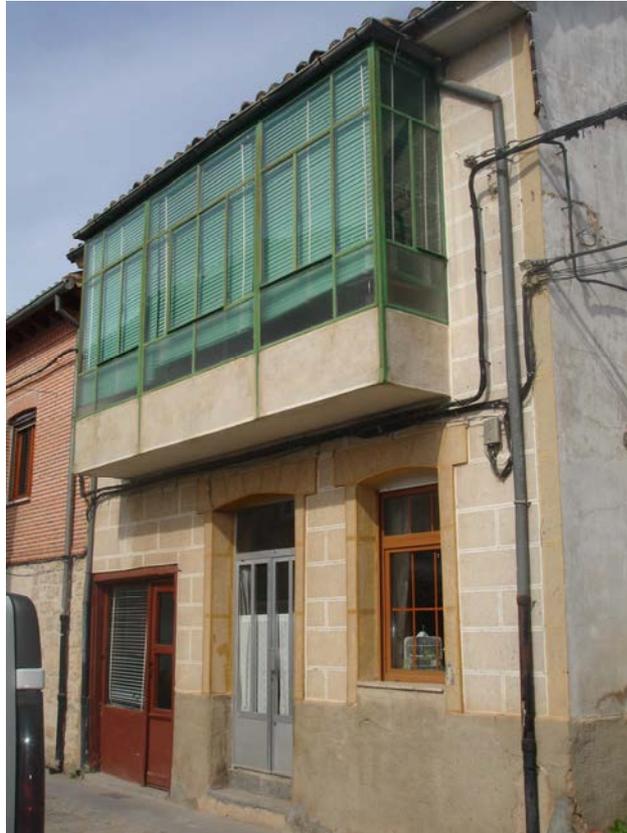
ELEMENTO: **Edificio Residencial** Ficha nº : 148/ 197
LOCALIZACIÓN: C/ Vega, 11
REFERENCIA CATASTRAL: 71788/15

ESTADO de CONSERVACIÓN: Bueno
GRADO de PROTECCIÓN: **ORDENANZA 3: Protección Ambiental**
ELEMENTOS A PROTEGER: Fachada a calle Vega
OBRAS PERMITIDAS: Reestructuración
OBSERVACIONES: - No se protege el alero, que puede modificarse ajustándose a la configuración señalada en el Anexo 1 y las condiciones constructivas de la Ordenanza 4: Renovación
- El mirador deberá ajustarse igualmente a las condiciones de la Ordenanza 4.
-
