PLAN ESPECIAL DEL CONJUNTO HISTÓRICO. VILLADIEGO

CATALOGO

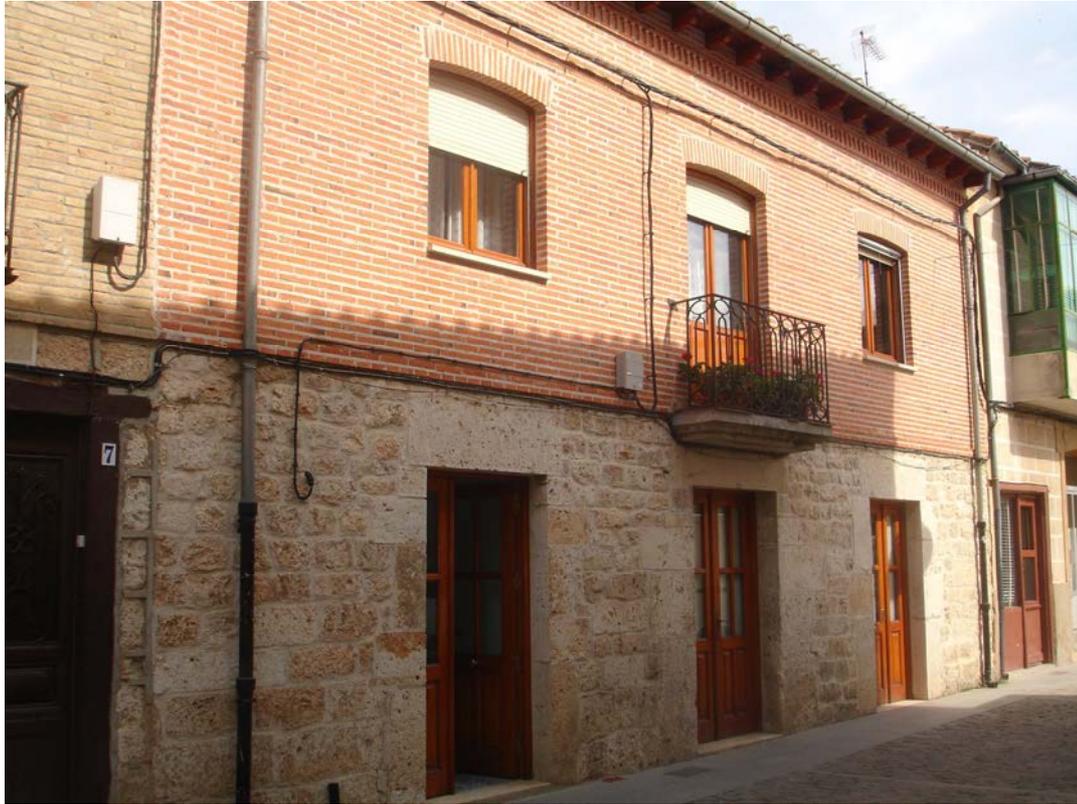
ELEMENTO: **Edificio Residencial** Ficha nº : 149/ 197
LOCALIZACIÓN: C/ Vega, 9
REFERENCIA CATASTRAL: 71788/16

Bueno
ORDENANZA 3: Protección Ambiental
Fábrica de piedra. Ejes de huecos
Reestructuración

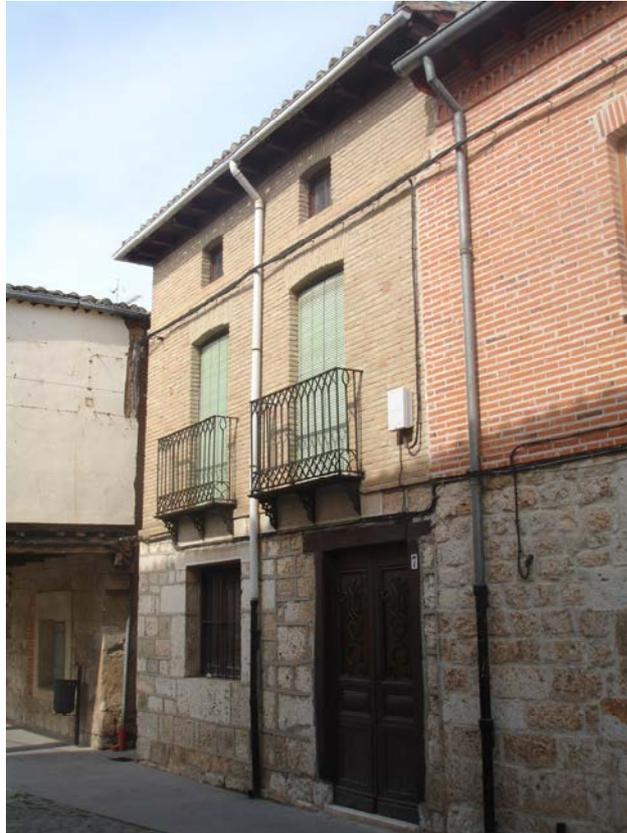
ELEMENTO: **Edificio Residencial** Ficha nº : 150/ 197
LOCALIZACIÓN: C/ Vega, 7
REFERENCIA CATASTRAL: 71788/17

ESTADO de CONSERVACIÓN: Bueno
GRADO de PROTECCIÓN: **ORDENANZA 3: Protección Ambiental**
ELEMENTOS A PROTEGER: Fachada
OBRAS PERMITIDAS: Reestructuración
OBSERVACIONES: Puede modificarse parcialmente la fachada a la C/ del Pozo

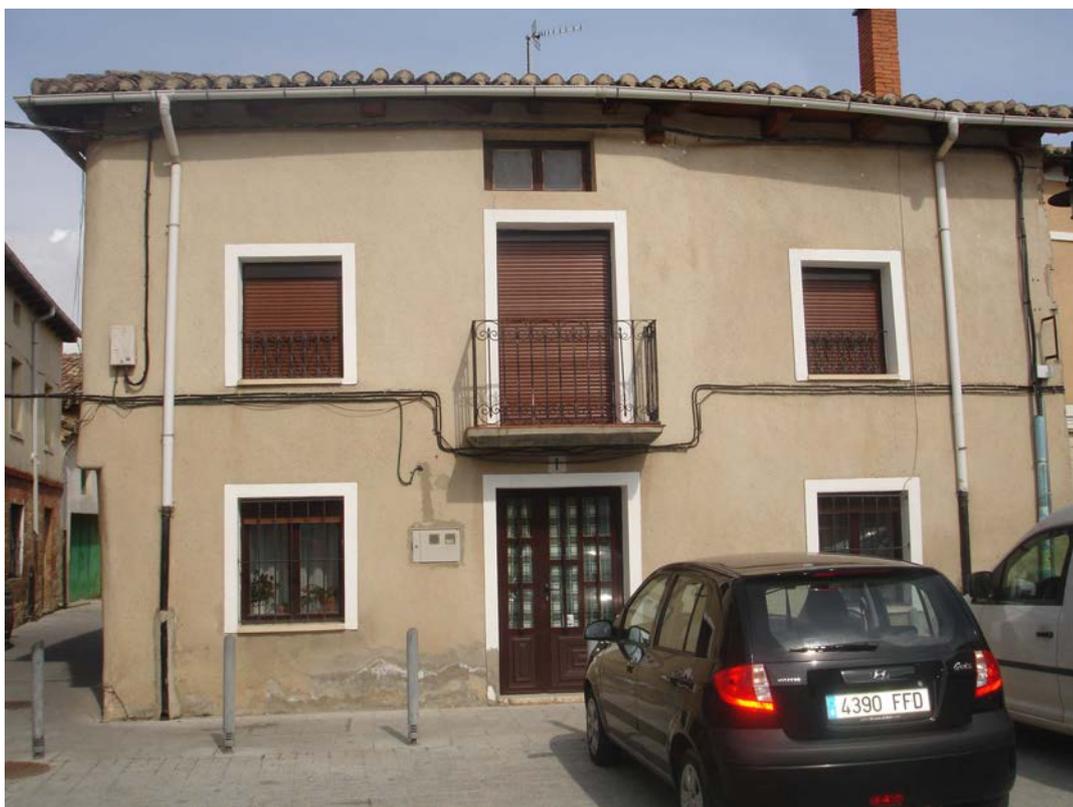
ELEMENTO: **Edificio Residencial** Ficha nº : 151/ 197
LOCALIZACIÓN: Pza. Calvo Sotelo,1
REFERENCIA CATASTRAL: 71788/19

ESTADO de CONSERVACIÓN: Bueno
GRADO de PROTECCIÓN: **ORDENANZA 3: Protección Ambiental**
ELEMENTOS A PROTEGER: Fachada
OBRAS PERMITIDAS: Reestructuración
OBSERVACIONES:

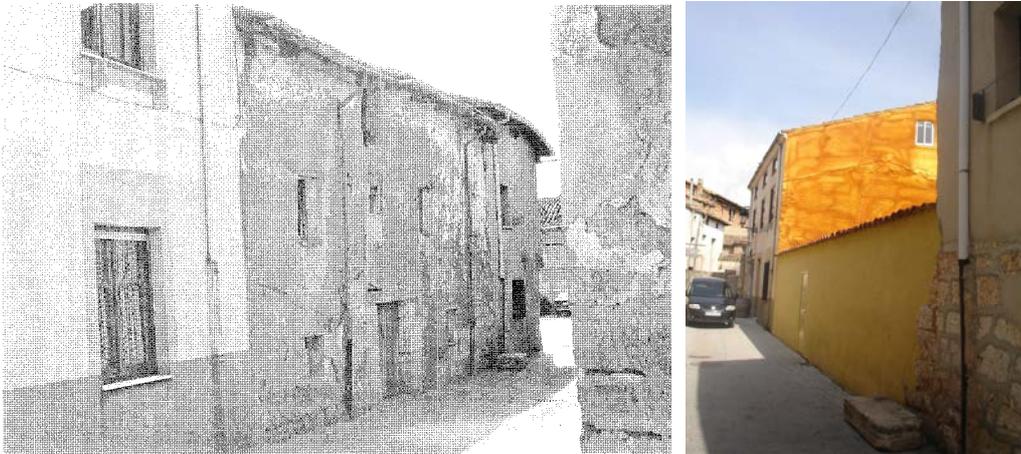
ELEMENTO: **Edificio Residencial** Ficha nº : 152/ 197
LOCALIZACIÓN: C/ Hoz,2
REFERENCIA CATASTRAL: 71788/20

Se ha demolido
Sin Protección

El edificio preexistente prescribía la integración en su puerta principal de los sillares que conformaban la entrada actual.

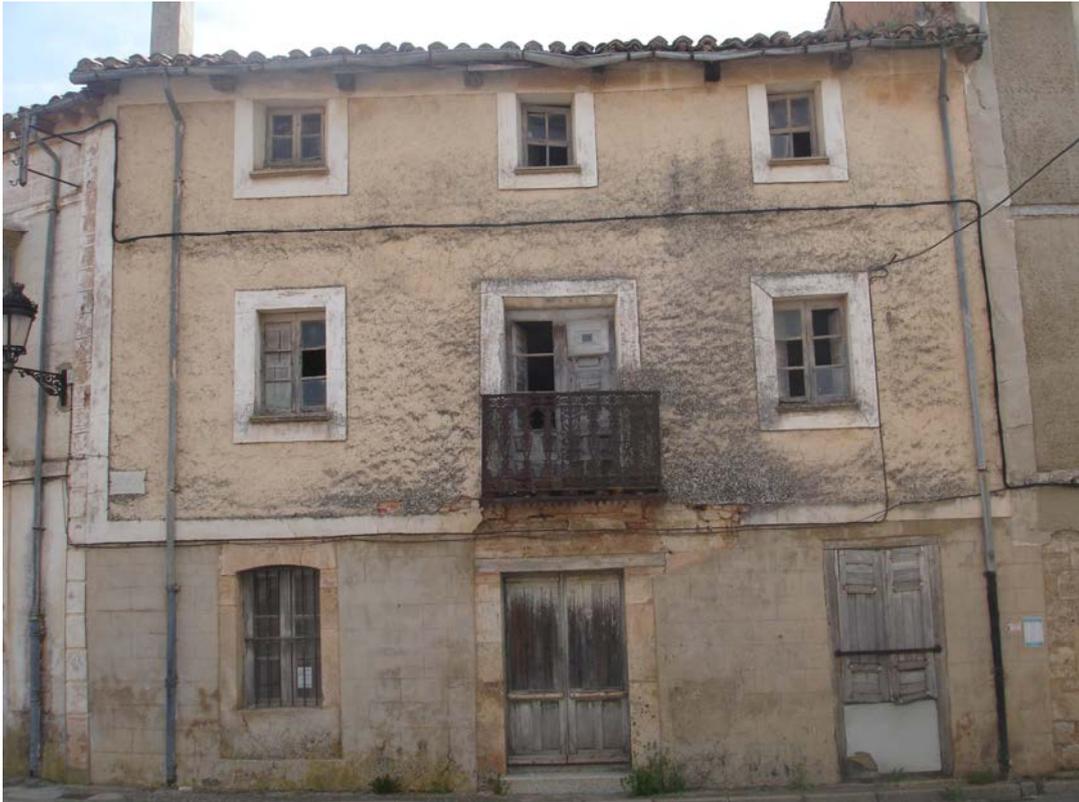
Edificio de vivienda. Tres alturas. Revoco en fachada con enmarcado de huecos e impostas. Balcón en planta primera. Alero de canes de madera.

ESTADO de CONSERVACIÓN: Regular. Deterioro en revestimientos
GRADO de PROTECCIÓN: **ORDENANZA 2: Protección Estructural**
ELEMENTOS A PROTEGER: Estructura básica. Fachada
OBRAS PERMITIDAS: Restauración y Acondicionamiento.
OBSERVACIONES:

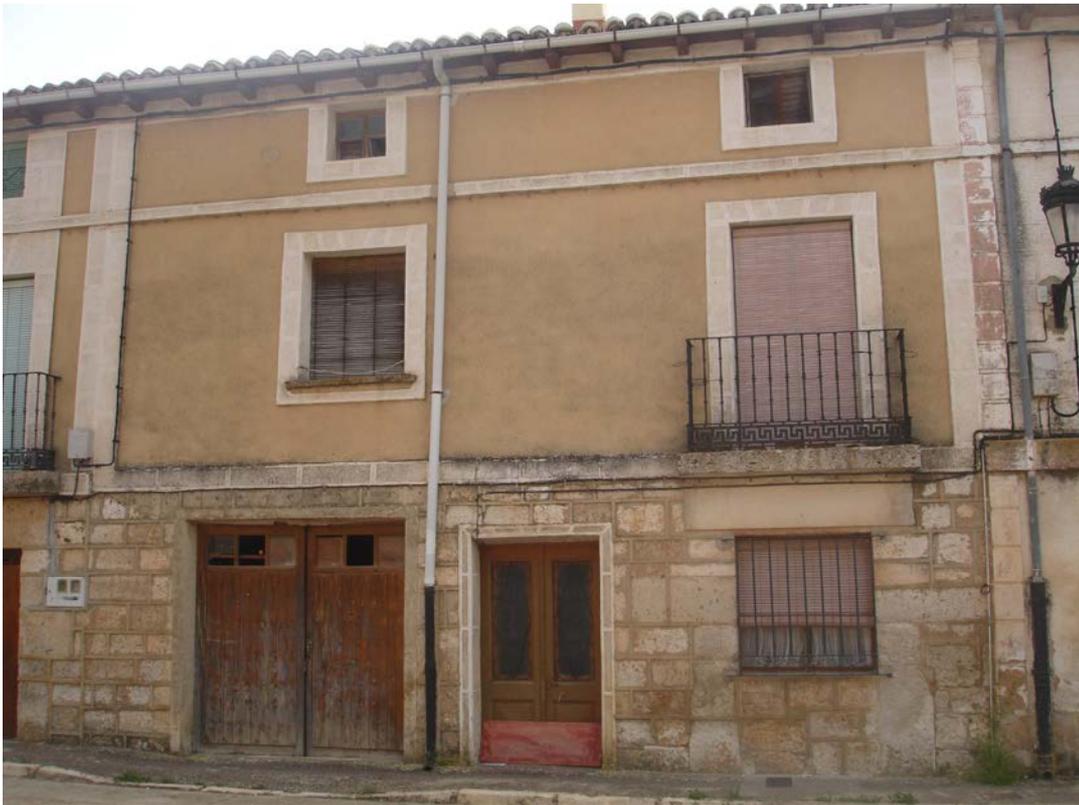
ELEMENTO: **Edificio Residencial** Ficha nº : 154/ 197
LOCALIZACIÓN: C/ Diego Porcelos, 12
REFERENCIA CATASTRAL: 71788/25

Edificio de vivienda. Tres alturas. Revoco en fachada con enmarcado de huecos e impostas. Alero de canes de madera.

ESTADO de CONSERVACIÓN: Bueno
GRADO de PROTECCIÓN: **ORDENANZA 2: Protección Estructural**
ELEMENTOS A PROTEGER: Estructura básica. Fachada
OBRAS PERMITIDAS: Restauración y Acondicionamiento
OBSERVACIONES: El hueco de garaje puede modificarse sólo para recuperar medidas originales.

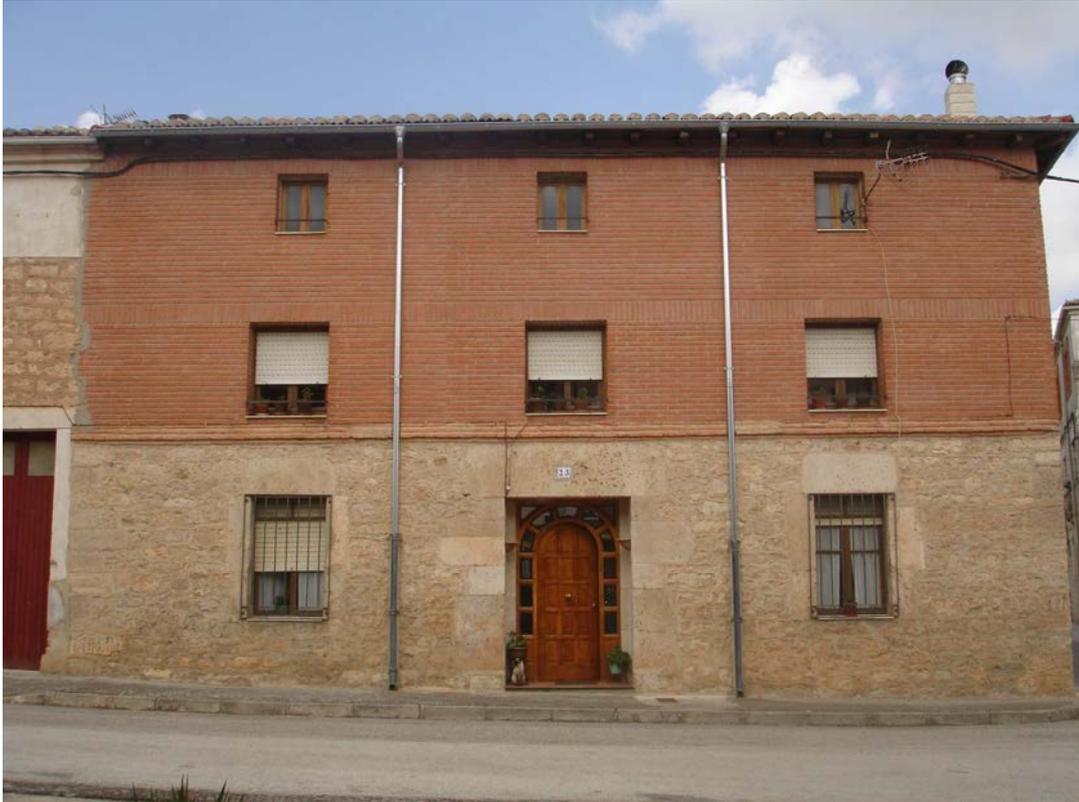
ELEMENTO: **Edificio Residencial** Ficha nº : 155/ 197
LOCALIZACIÓN: Avd. Reyes Católicos, 19
REFERENCIA CATASTRAL: 72769/02

ESTADO de CONSERVACIÓN: Bueno
GRADO de PROTECCIÓN: **ORDENANZA 3: Protección Ambiental**
ELEMENTOS A PROTEGER: Fábrica de piedra. Ejes de huecos
OBRAS PERMITIDAS: Reestructuración y Ampliación
OBSERVACIONES:

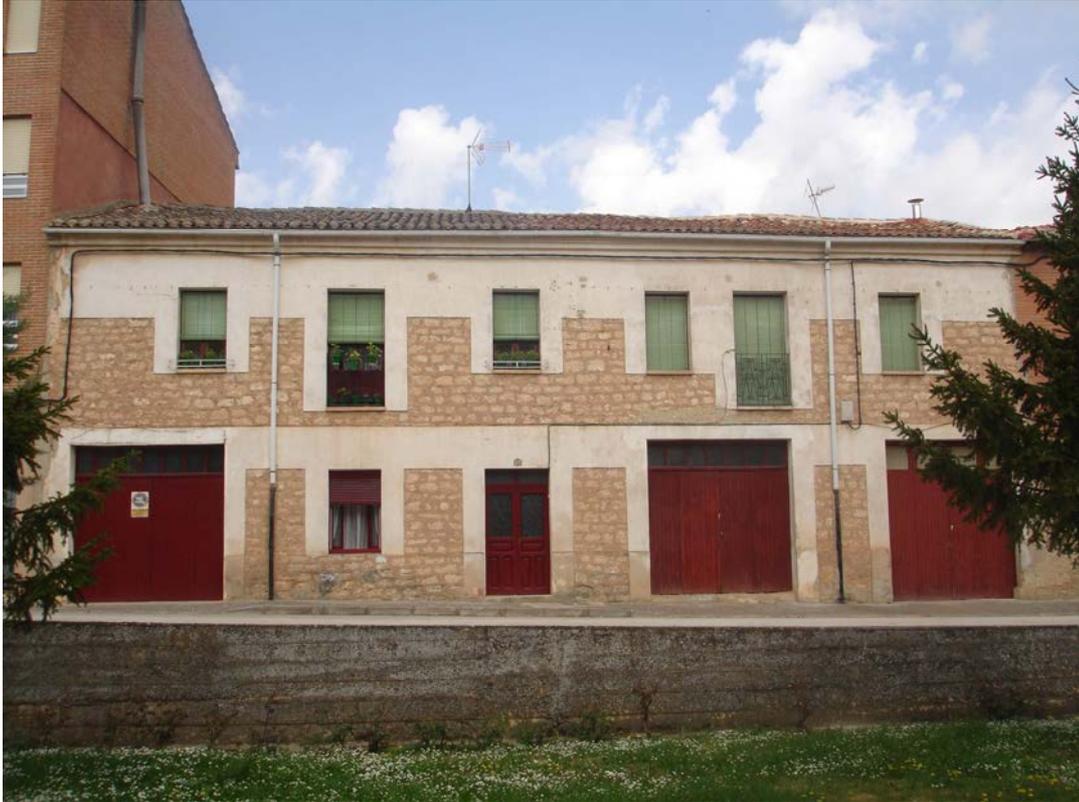
ELEMENTO: **Edificio Residencial** Ficha nº : 156/ 197
LOCALIZACIÓN: Avd. Reyes Católicos, 17
REFERENCIA CATASTRAL: 72769/03

Bueno

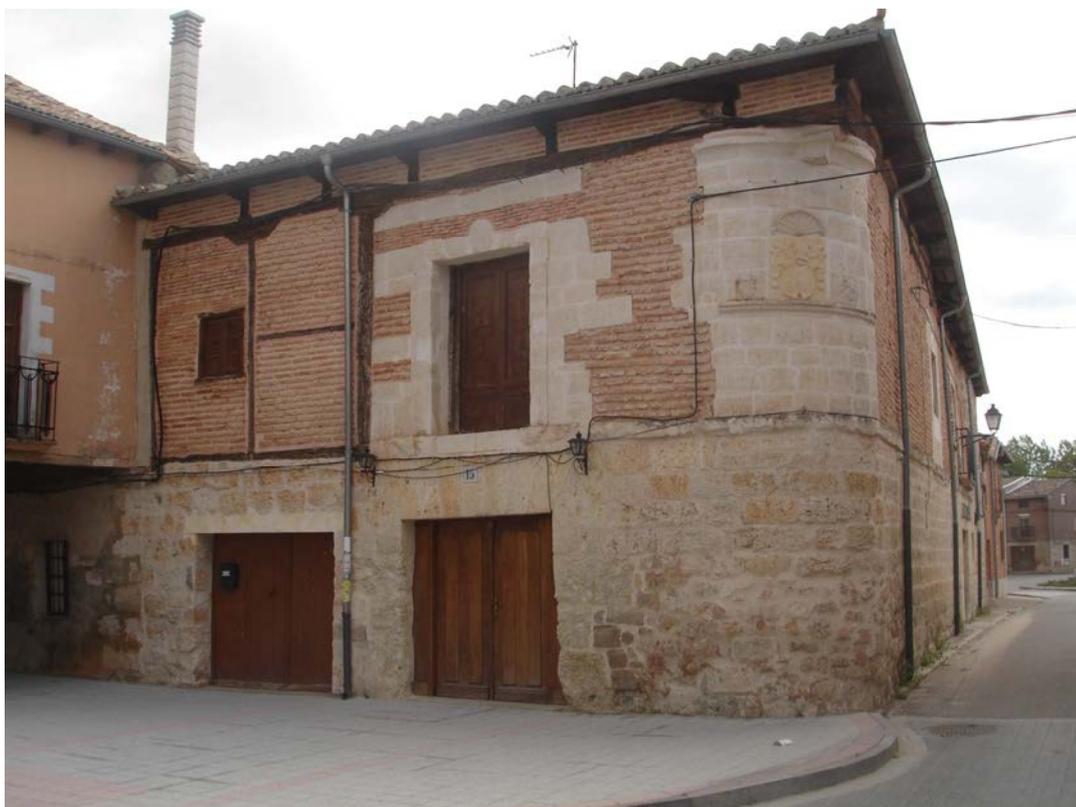
Edificio original del S. XVIII. Resulta de interés la esquina redondeada, donde se sitúa el escudo de armas. Dos plantas, construido en sillería con imposta en todo su perímetro y alero de madera. En épocas posteriores se ha revestido la piedra, e incluso se han sustituido algunas piezas.

Deficiente
ORDENANZA 2: Protección Estructural
Estructura básica. Fachada
Restauración y Acondicionamiento
La reparación de las fachadas debe reproducir la textura y dibujo del revoco actual
Deben tratarse adecuadamente los elementos disonantes (dintel prefabricado, revestimientos de sillería en planta baja, etc.)
Debe reponerse el balcón

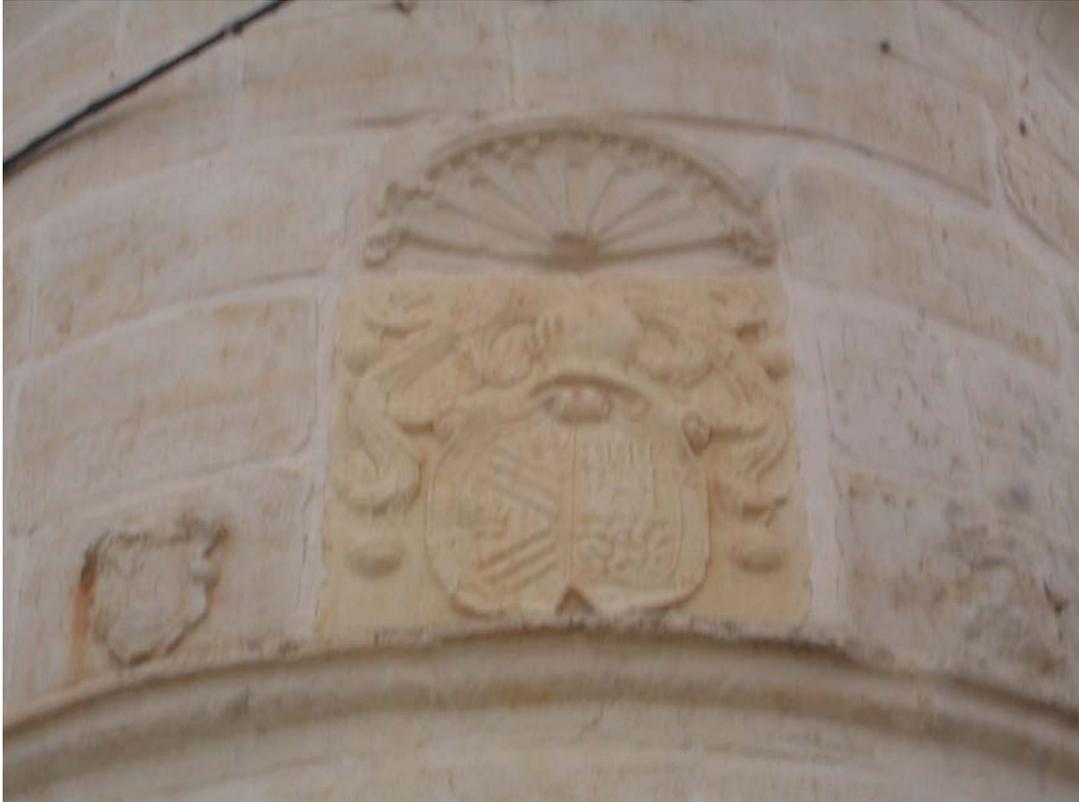
ELEMENTO: **Escudo nº 1** Ficha nº : 158/ 197
LOCALIZACIÓN: Pza. Mártires, 16
REFERENCIA CATASTRAL: 72769/09 (1)

ESTADO de CONSERVACIÓN: Bueno
GRADO de PROTECCIÓN: **ORDENANZA 1: Protección Integral**
ELEMENTOS A PROTEGER: Escudo
OBRAS PERMITIDAS: Restauración
OBSERVACIONES: No se puede alterar su colocación en la fachada

Se retirarán los añadidos que supongan una evidente degradación del elemento protegido y un obstáculo para su comprensión histórica

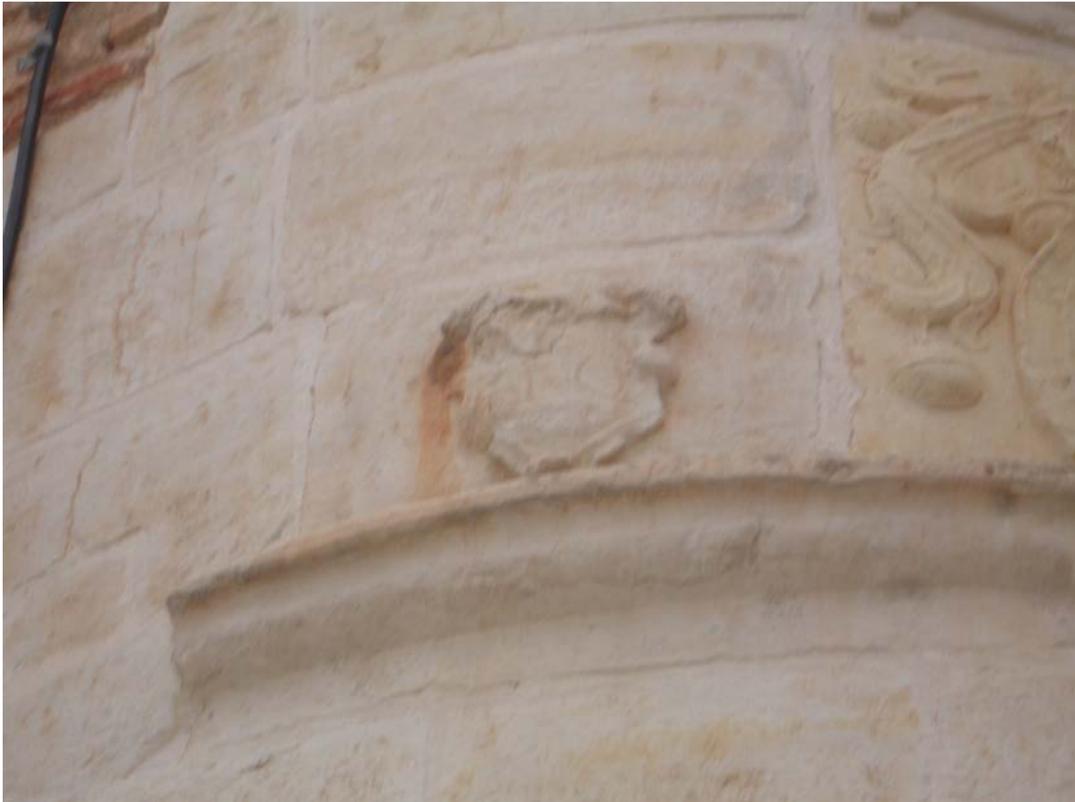
ELEMENTO: **Escudo nº 2** Ficha nº : 159/ 197
LOCALIZACIÓN: Pza. Mártires, 16
REFERENCIA CATASTRAL: 72769/09 (2)

ESTADO de CONSERVACIÓN: Bueno
GRADO de PROTECCIÓN: **ORDENANZA 1: Protección Integral**
ELEMENTOS A PROTEGER: Escudo
OBRAS PERMITIDAS: Restauración
OBSERVACIONES: No se puede alterar su colocación en la fachada

Se retirarán los añadidos que supongan una evidente degradación del elemento protegido y un obstáculo para su comprensión histórica

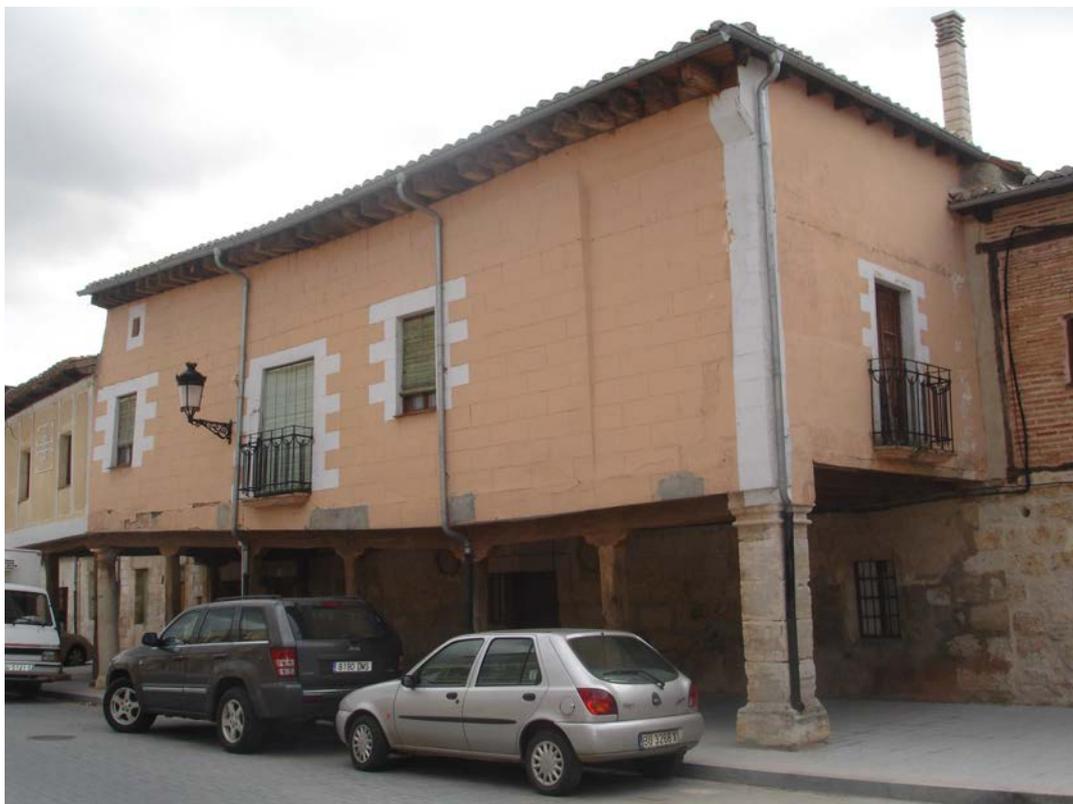
ELEMENTO: **Casa Solariega** Ficha nº : 160/ 197
LOCALIZACIÓN: Pza. Mártires de la Tradición, 14-15
REFERENCIA CATASTRAL: 72769/10-11

Edificio original del S. XVI, que en planta baja conserva aún vestigios de la época. Construcción tradicional, con soportal en planta baja de gran luz y dos plantas. Piedra en planta baja y entramado de madera en el resto. El piso superior ha sido visiblemente alterado en fechas posteriores. Portada de acceso con cerco retallado y flanqueada por dos escudos de armas.

Deficiente
ORDENANZA 2: Protección Estructural
Estructura básica. Fachada
Restauración y Acondicionamiento

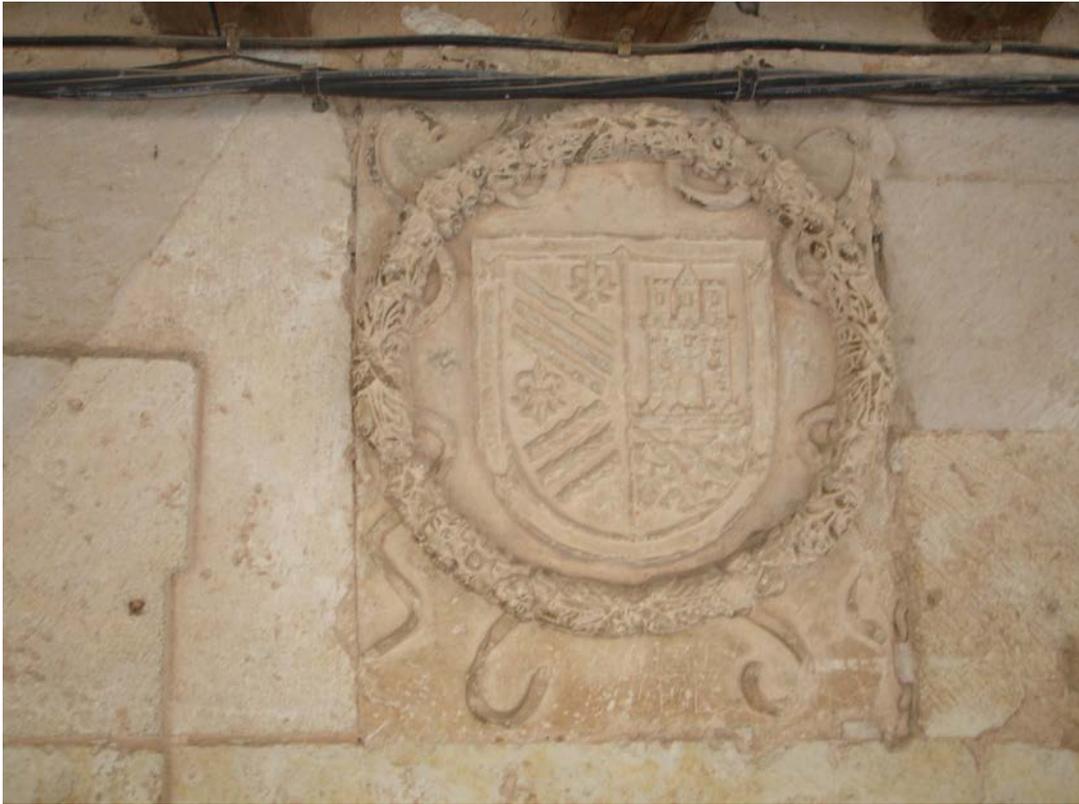
ELEMENTO: **Escudo nº 1** Ficha nº : 161/ 197
LOCALIZACIÓN: Pza. Mártires, 14-15
REFERENCIA CATASTRAL: 72769/10-11 (1)

ESTADO de CONSERVACIÓN: Bueno
GRADO de PROTECCIÓN: **ORDENANZA 1: Protección Integral**
ELEMENTOS A PROTEGER: Escudo
OBRAS PERMITIDAS: Restauración
OBSERVACIONES: Se retirarán los añadidos que supongan una evidente degradación del elemento protegido y un obstáculo para su comprensión histórica

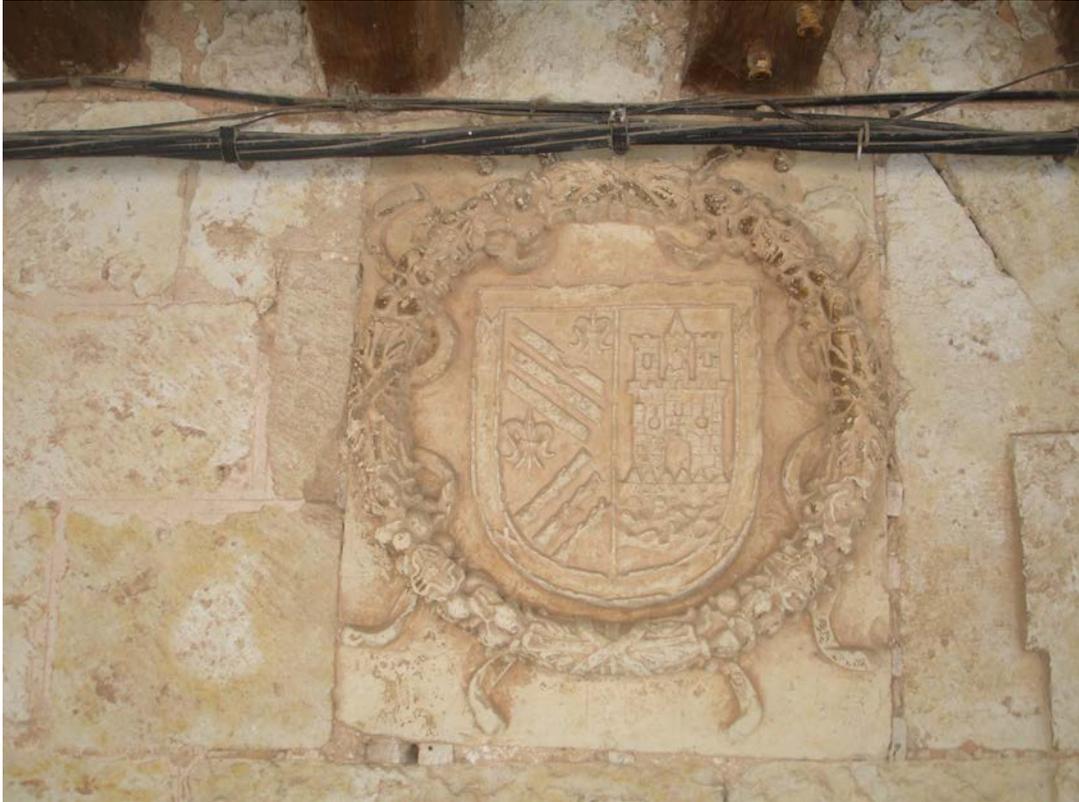
ELEMENTO: **Escudo nº 2** Ficha nº : 162/ 197
LOCALIZACIÓN: Pza. Mártires, 14-15
REFERENCIA CATASTRAL: 72769/10-11 (2)

ESTADO de CONSERVACIÓN: Bueno
GRADO de PROTECCIÓN: **ORDENANZA 1: Protección Integral**
ELEMENTOS A PROTEGER: Escudo
OBRAS PERMITIDAS: Restauración
OBSERVACIONES: Se retirarán los añadidos que supongan una evidente degradación del elemento protegido y un obstáculo para su comprensión histórica

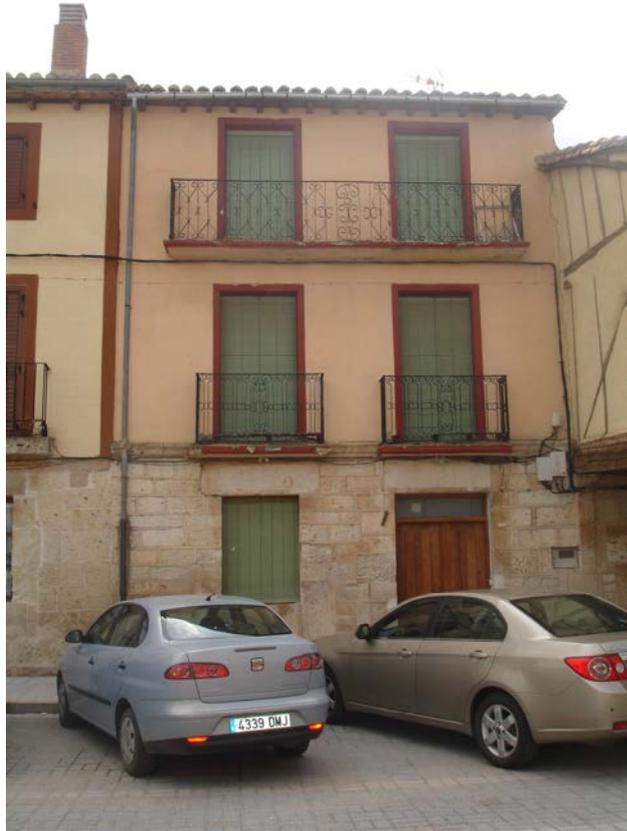
ELEMENTO: **Escudo nº 1** Ficha nº : 163/ 197
LOCALIZACIÓN: Pza. Mártires de la Tradición, 13
REFERENCIA CATASTRAL: 72769/12

Regular
ORDENANZA 3: Protección Ambiental
Fachada
Reestructuración

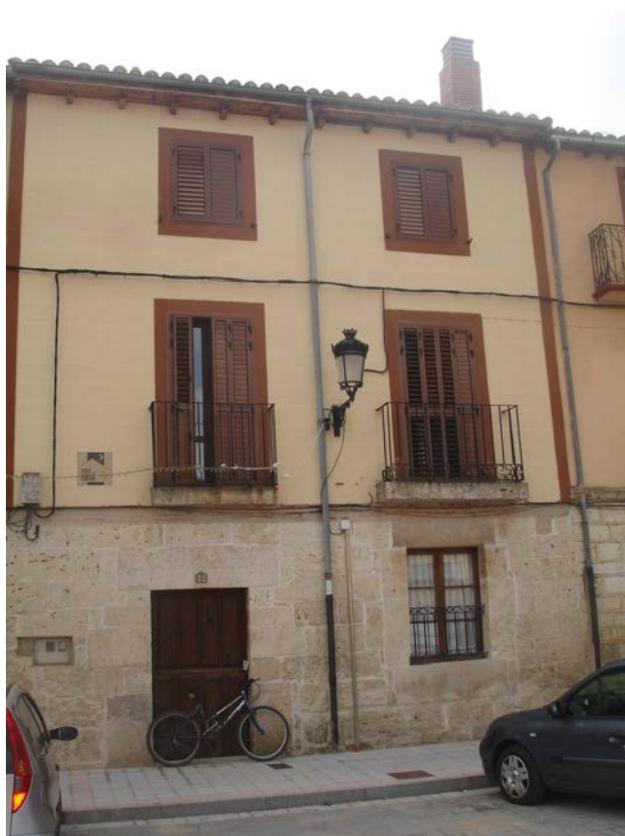
ELEMENTO: **Edif.. Residencial** Ficha nº : 164/ 197
LOCALIZACIÓN: Pza. Mártires de la Tradición, 12
REFERENCIA CATASTRAL: 72769/13

ESTADO de CONSERVACIÓN: Bueno
GRADO de PROTECCIÓN: **ORDENANZA 3: Protección Ambiental**
ELEMENTOS A PROTEGER: Fachada
OBRAS PERMITIDAS: Reestructuración
OBSERVACIONES:

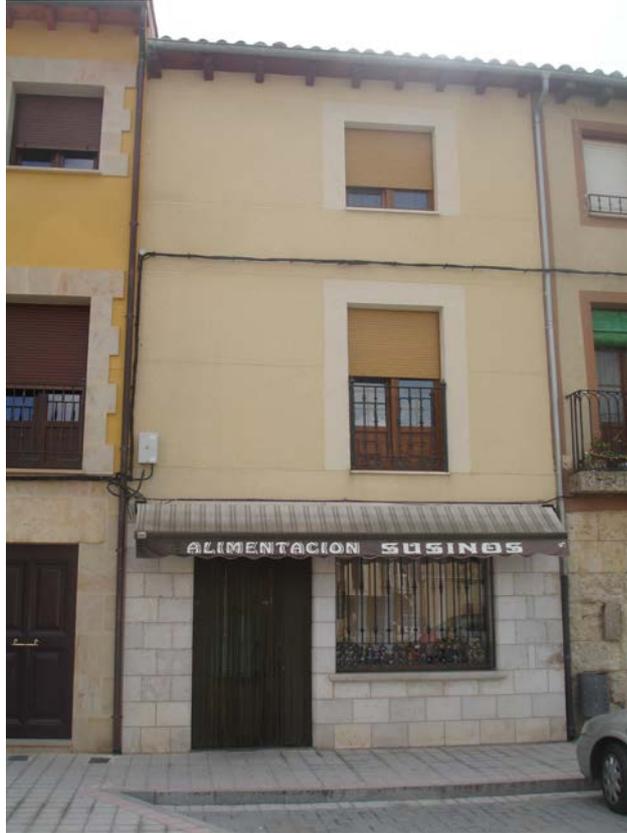
ELEMENTO: **Edif.. Residencial** Ficha nº : 166/ 197
LOCALIZACIÓN: Pza. Mártires de la Tradición, 10
REFERENCIA CATASTRAL: 72769/15

ESTADO de CONSERVACIÓN: Regular
GRADO de PROTECCIÓN: **ORDENANZA 3: Protección Ambiental**
ELEMENTOS A PROTEGER: Fachada
OBRAS PERMITIDAS: Reestructuración
OBSERVACIONES: Los carteles y elementos añadidos de fachada deberán adecuarse a las condiciones de la Ordenanza 5: Espacio Exterior Urbano

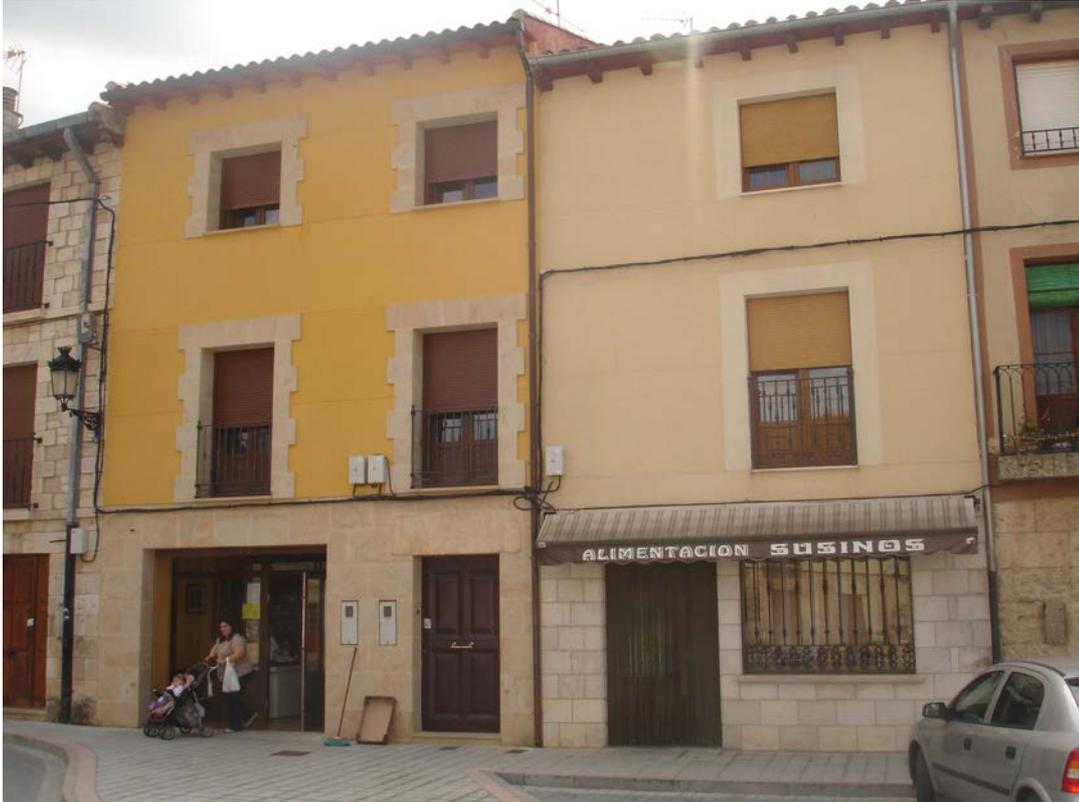
ELEMENTO: **Edif.. Residencial** Ficha nº : 167/ 197
LOCALIZACIÓN: Pza. Mártires de la Tradición, 9
REFERENCIA CATASTRAL: 72769/16

ESTADO de CONSERVACIÓN: Regular
GRADO de PROTECCIÓN: **ORDENANZA 3: Protección Ambiental**
ELEMENTOS A PROTEGER: Fachada
OBRAS PERMITIDAS: Reestructuración
OBSERVACIONES:

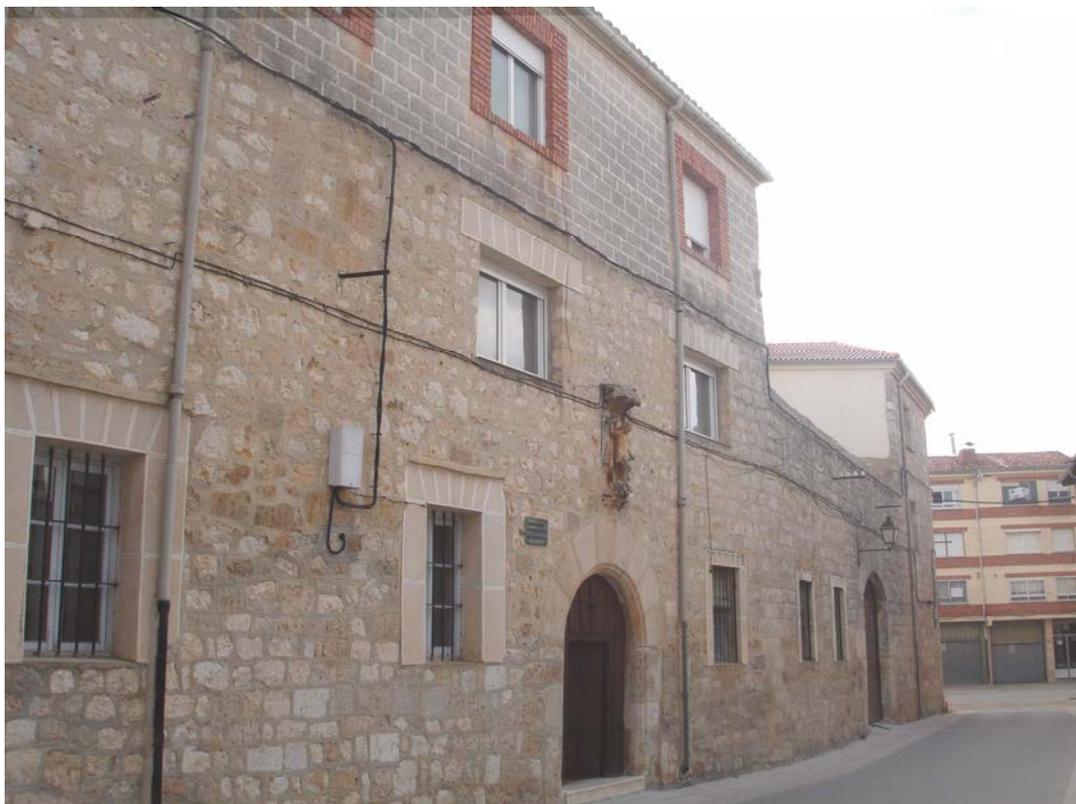
ELEMENTO: **Convento de San Miguel** Ficha nº : 169/ 197
LOCALIZACIÓN: C/ Las Monjas
REFERENCIA CATASTRAL: 72775/02

Conjunto de grandes dimensiones construido aprovechando la muralla interior. La primera constitución se remonta a S. XV. Todo el conjunto está rodeado de altos muros de piedra, que en épocas posteriores han sido perforados mediante ventanas a diferentes alturas. En el interior del recinto existe un Monasterio, una iglesia y diversas construcciones secundarias. La iglesia es una construcción del S. XV, con fábricas exteriores del XVI y XVII. Tiene planta de cruz latina, tres naves y bóvedas de crucería gótica. La portada es de la misma época y se dibuja con un arco ojival sencillo. Siglo más relevante: S. XVI, otros: XV, XVII, XVIII. Estilo más relevante: Plateresco, otros: Renacentista, Barroco, Gótico.

ESTADO de CONSERVACIÓN: Bueno
GRADO de PROTECCIÓN: **ORDENANZA 2: Protección Estructural**
ELEMENTOS A PROTEGER: Estructura básica. Fachada
OBRAS PERMITIDAS: Restauración y Acondicionamiento
OBSERVACIONES:

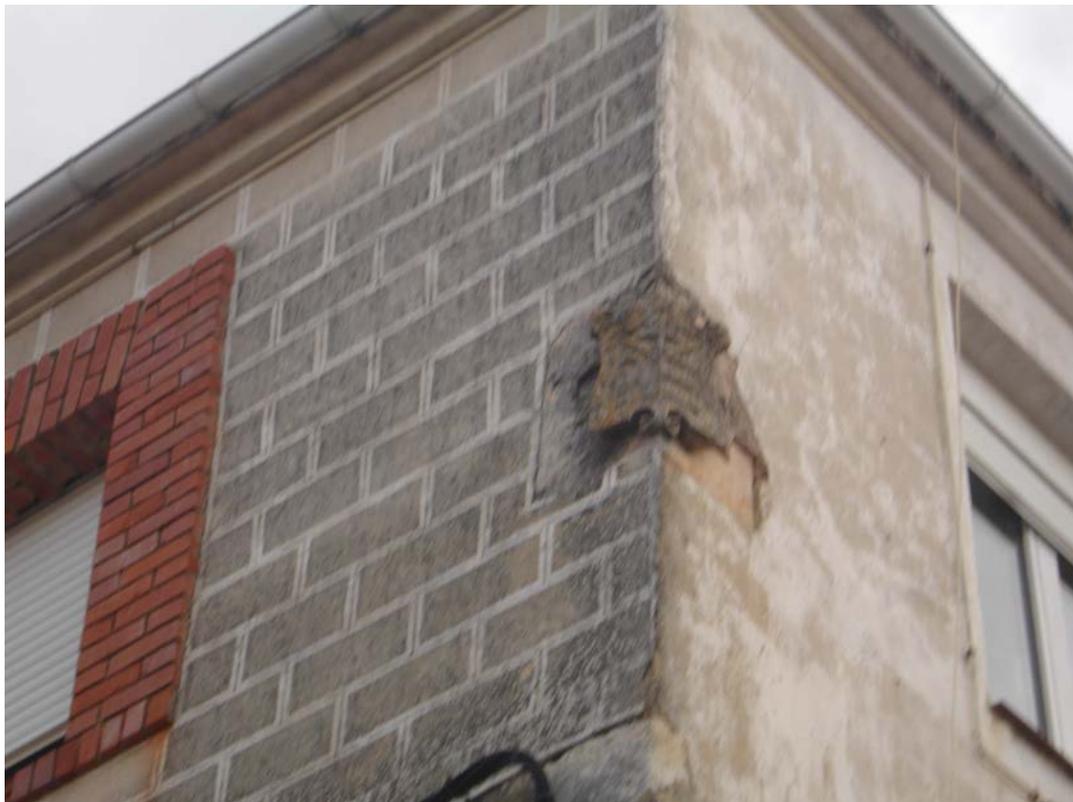
ELEMENTO: **Escudo nº 1** Ficha nº : 170/ 197
LOCALIZACIÓN: C/ Las Monjas, 2
REFERENCIA CATASTRAL: 72775/02 (1)

ESTADO de CONSERVACIÓN: Bueno
GRADO de PROTECCIÓN: **ORDENANZA 1: Protección Integral**
ELEMENTOS A PROTEGER: Escudo
OBRAS PERMITIDAS: Restauración
OBSERVACIONES:

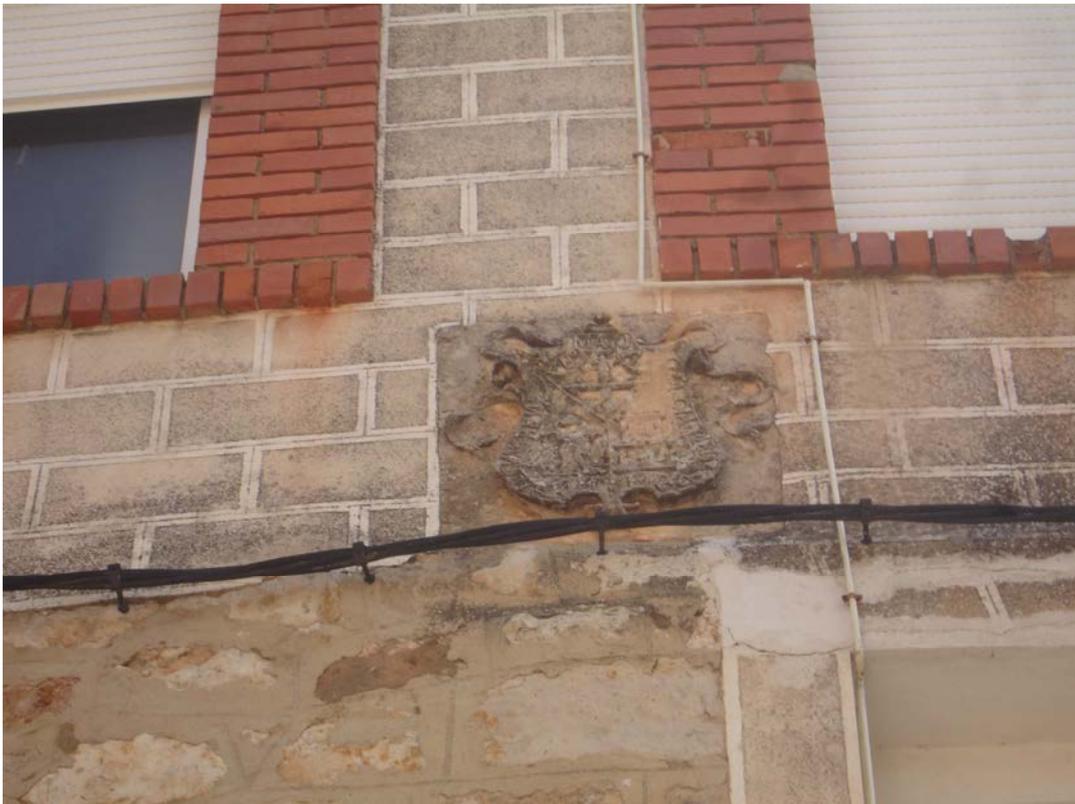
ELEMENTO: **Escudo nº 2** Ficha nº : 171/ 197
LOCALIZACIÓN: C/ Las Monjas, 2
REFERENCIA CATASTRAL: 72775/02 (2)

ESTADO de CONSERVACIÓN:	Bueno
GRADO de PROTECCIÓN:	ORDENANZA 1: Protección Integral
ELEMENTOS A PROTEGER:	Escudo
OBRAS PERMITIDAS:	Restauración
OBSERVACIONES:	Se retirarán los añadidos que supongan una evidente degradación del elemento protegido y un obstáculo para su comprensión histórica

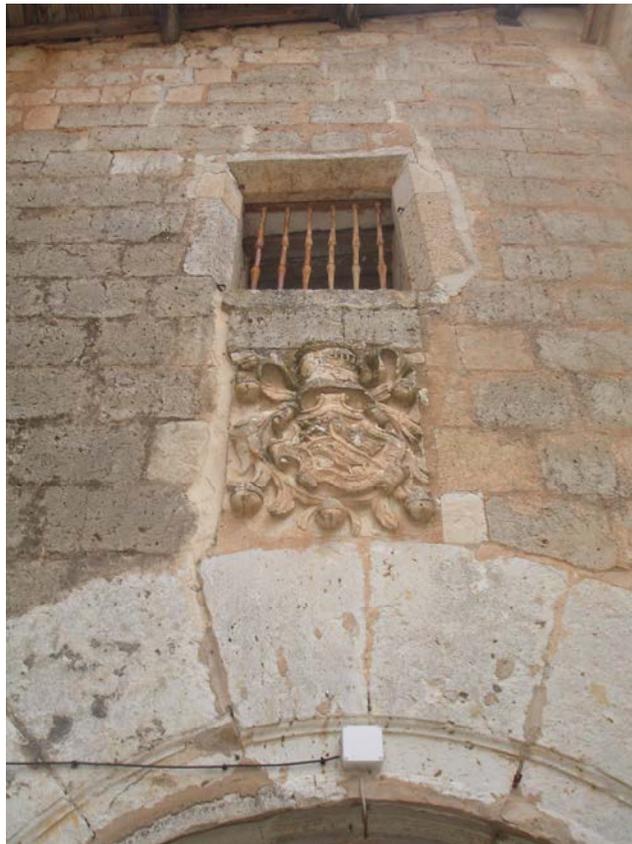
ELEMENTO: **Escudo nº 3** Ficha nº : 172/ 197
LOCALIZACIÓN: C/ Las Monjas, 2
REFERENCIA CATASTRAL: 72775/02 (3)

Bueno
ORDENANZA 1: Protección Integral
Escudo
Restauración
Se eliminarán los cables, cajas y farola.
Se repararán las rozas efectuadas, a base de técnicas apropiadas, lo que excluye los rejuntings a base de mortero de cemento.

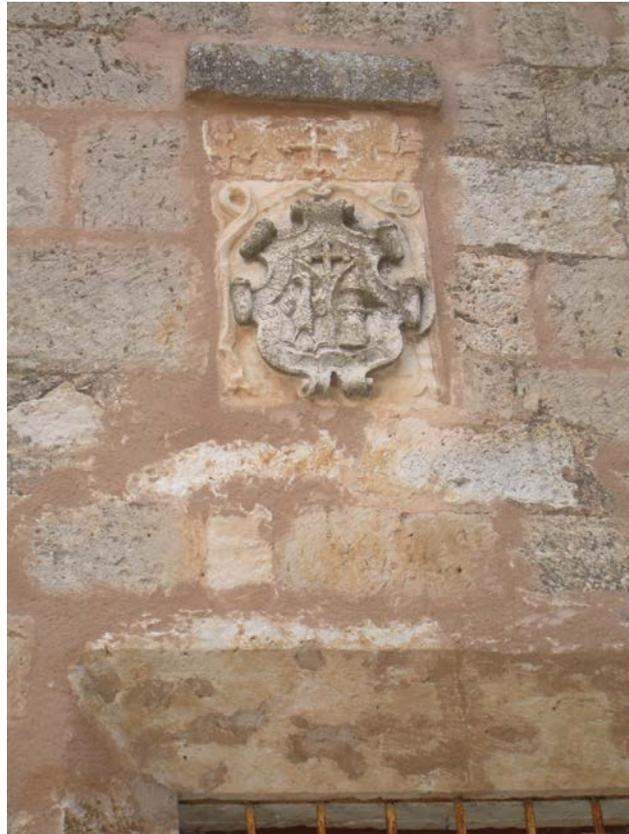
ELEMENTO: **Escudo nº 4**
LOCALIZACIÓN: C/ Las Monjas, 2
REFERENCIA CATASTRAL: 72775/02 (4)

Bueno
ORDENANZA 1: Protección Integral
Escudo
Restauración

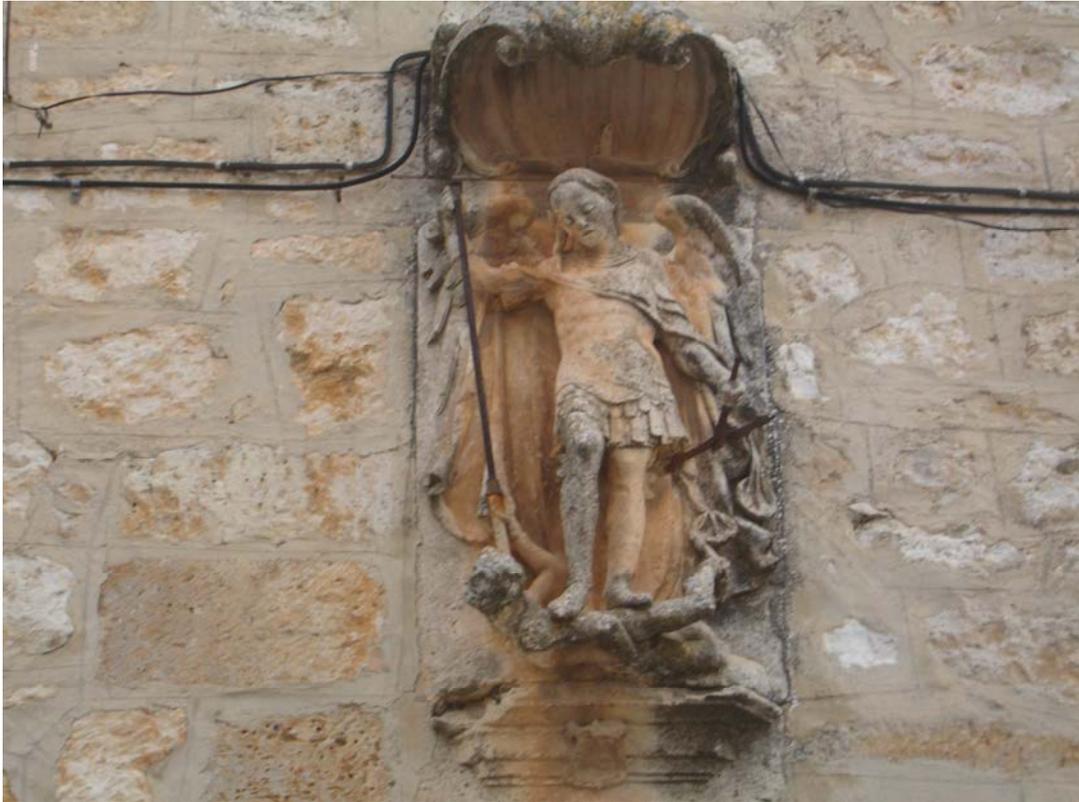
ELEMENTO: **Estatua de San Miguel** Ficha nº : 174/ 197
LOCALIZACIÓN: C/ Las Monjas, 2
REFERENCIA CATASTRAL: 72775/02 (5)

ESTADO de CONSERVACIÓN: Bueno
GRADO de PROTECCIÓN: **ORDENANZA 1: Protección Integral**
ELEMENTOS A PROTEGER: Conjunto Estatua y soporte
OBRAS PERMITIDAS: Restauración
OBSERVACIONES: Se retirarán los añadidos que supongan una evidente degradación del elemento protegido y un obstáculo para su comprensión histórica.

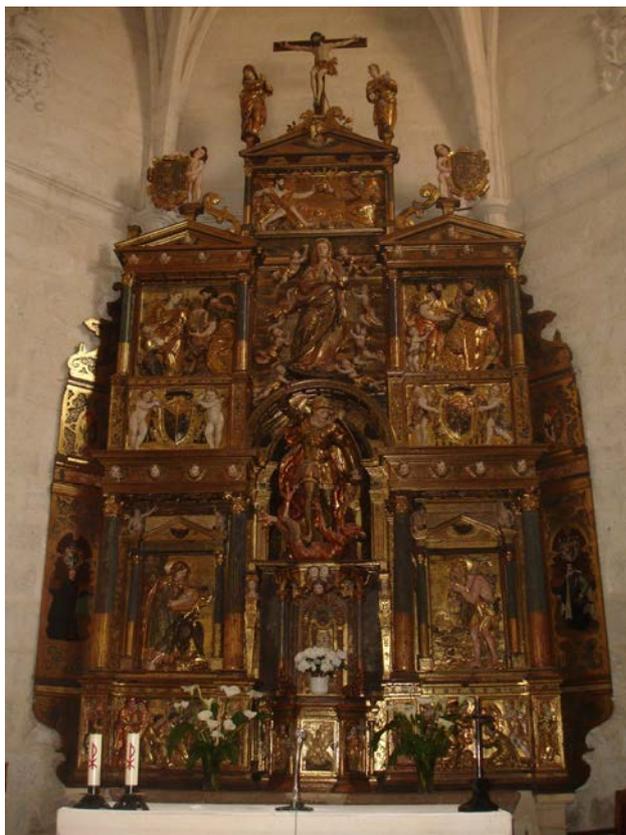
ELEMENTO: **Iglesia de San Miguel** Ficha nº : 175/ 197
LOCALIZACIÓN: C/ Las Monjas, 2
REFERENCIA CATASTRAL: 72775/02 bis

Dos naves con construcciones y modificaciones de varias épocas (S. XIII, XIV, XV).Cabecera poligonal con contrafuertes (S. XVIII).Torre a los pies de la nave, donde se sitúa la fachada principal neogótica, con grandes ventanales apuntados. Portada románica (S. XIII) en el lateral con tres arquivoltas con decoración muy deteriorada. Otra portada secundaria y tapiada, apuntada (S. XIV). Las naves tienen restos importantes del S. XIV y están recrecidos en siglos posteriores. Recientemente restaurada en algunas partes. Siglo más relevante: xiv, otros: XV, XVI, XX. Estilo más relevante: Cisterciense, otros: Plateresco, Gótico, Historicista.

ESTADO de CONSERVACIÓN: Bueno
GRADO de PROTECCIÓN: **ORDENANZA 1: Protección Integral**
ELEMENTOS A PROTEGER: Conjunto
OBRAS PERMITIDAS: Restauración
OBSERVACIONES:

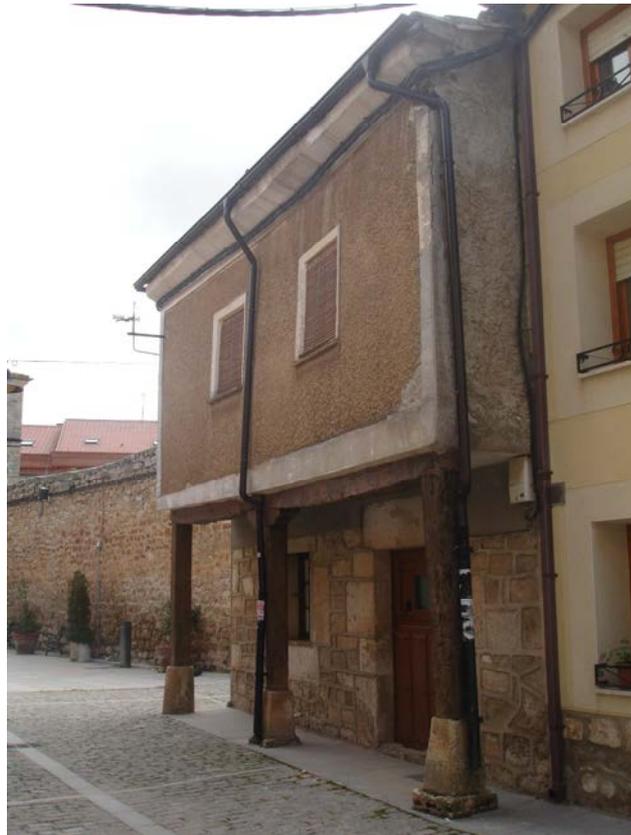
ELEMENTO: **Edificio Residencial** Ficha nº : 176/ 197
LOCALIZACIÓN: C/ Vega, 14
REFERENCIA CATASTRAL: 72779/01

Construcción tradicional, de dos plantas, perteneciente a la época más antigua del núcleo. Pequeño soportal de pies derechos de madera sobre basas de piedra. Mampostería en planta baja y tirolesa en cuerpo superior. Alero de madera revestido.

ESTADO de CONSERVACIÓN: Regular
GRADO de PROTECCIÓN: **ORDENANZA 2: Protección Estructural**
ELEMENTOS A PROTEGER: Estructura básica. Fachada
OBRAS PERMITIDAS: Restauración y Acondicionamiento
OBSERVACIONES:

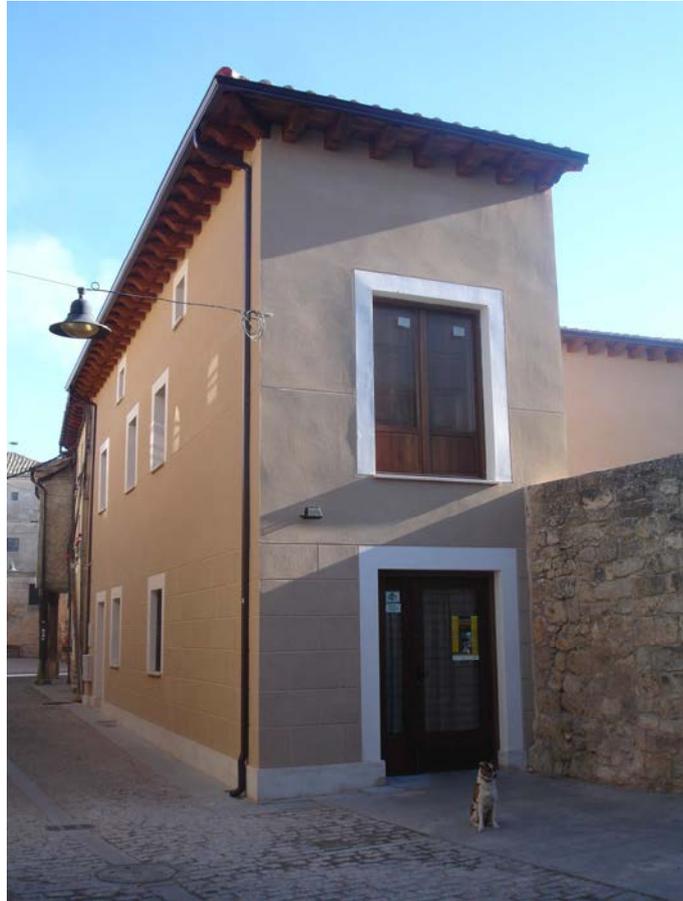
Ficha nº : 177/ 197

Regular

La protección afecta únicamente al ámbito señalado en el plano de Ordenación O-2. El resto de la parcela queda regulado por la Ordenanza 4.
