PLAN ESPECIAL DEL CONJUNTO HISTÓRICO. VILLADIEGO

CATALOGO

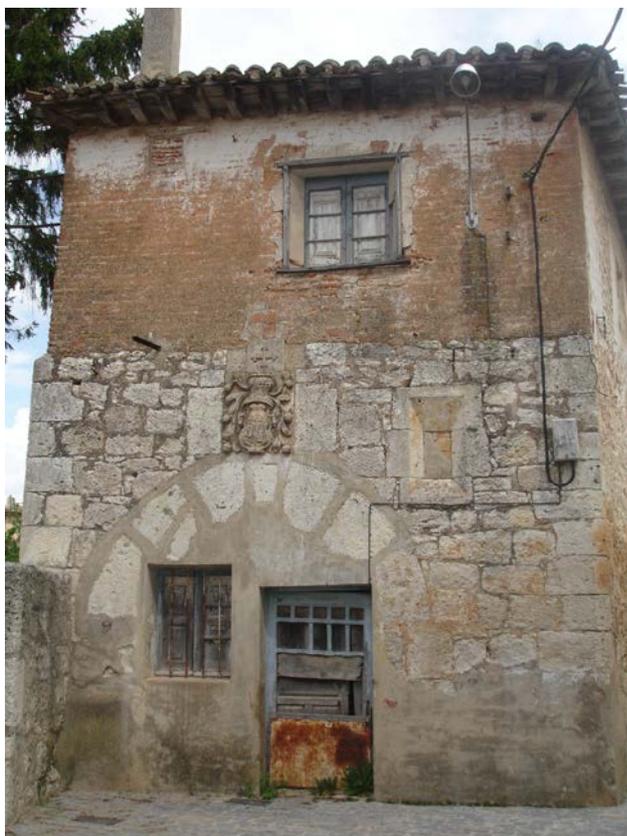
ELEMENTO: **Casa Solariega**
LOCALIZACIÓN: C/ Las Monjas, 3
REFERENCIA CATASTRAL: 72779/04

Constitución original del S. XVI, época de la que conserva la manera tradicional de hacer, a base de mampostería en planta baja y ladrillo en planta baja superior. En el S. XVIII se le añadió el escudo de armas y se modificaron algunos huecos originales. En la fachada todavía se puede contemplar el arco de medio punto que conformaba el acceso. Tiene jardín anexo y tapia.

Deficiente
ORDENANZA 2: Protección Estructural
Estructura básica. Fachada
Restauración y Acondicionamiento
El arco de fachada debe restituirse a sus condiciones originales

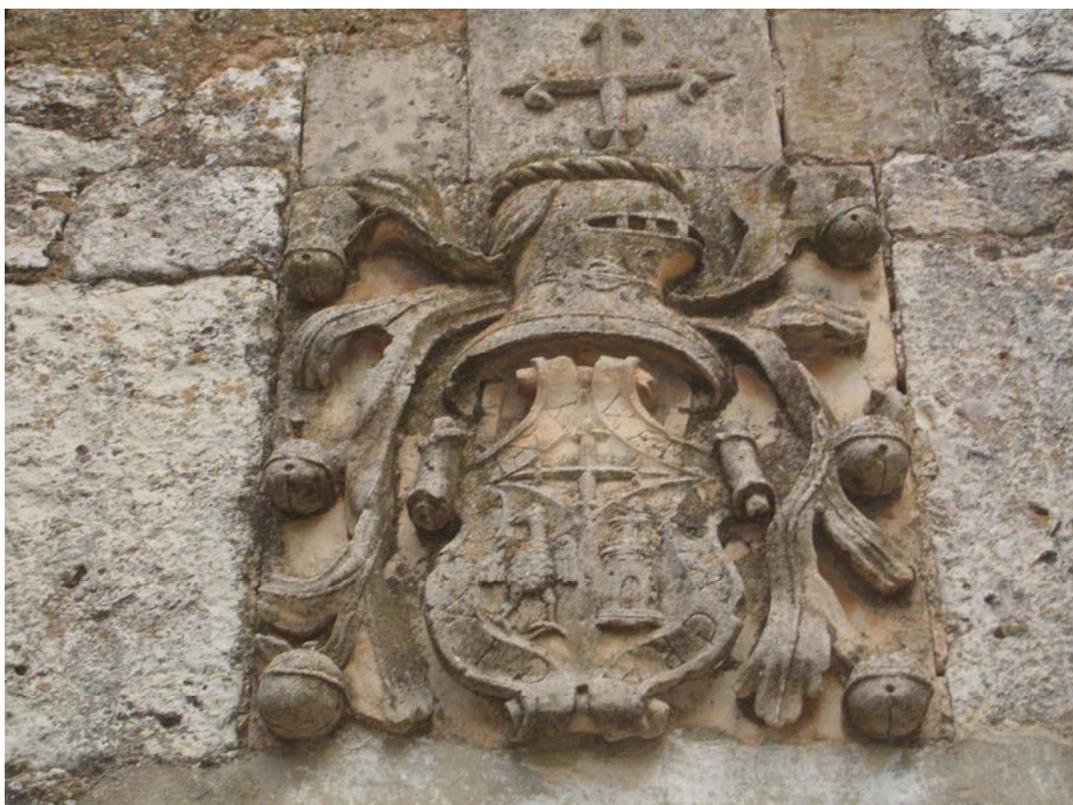
ELEMENTO: **Escudo** Ficha nº : 179/ 197
LOCALIZACIÓN: C/ Las Monjas, 3
REFERENCIA CATASTRAL: 72779/04

ESTADO de CONSERVACIÓN: Bueno
GRADO de PROTECCIÓN: **ORDENANZA 1: Protección Integral**
ELEMENTOS A PROTEGER: Escudo
OBRAS PERMITIDAS: Restauración
OBSERVACIONES:

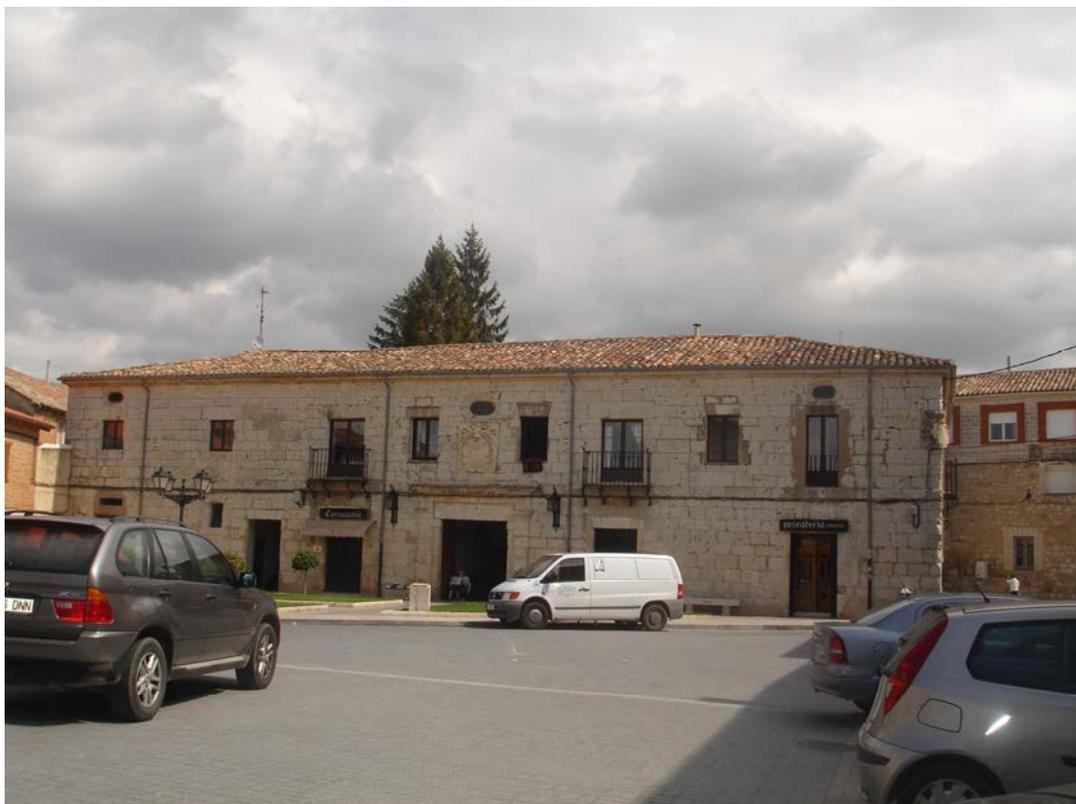
ELEMENTO: **Casa Solariega** Ficha nº : 180/ 197
LOCALIZACIÓN: Pza. Mártires de la Tradición, 4
REFERENCIA CATASTRAL: 72779/06-10

Edificación de planta rectangular y dos alturas, con patio central, en otro tiempo porticado, con acceso de carruajes desde la plaza. Fábricas de sillería y portada central, con hueco adintelado recercado de pilastras y coronado con escudo de armas. Ocultos elípticos en fachada principal, escudos en esquinas y balcones con barandilla de hierro forjado. Tejado a cuatro aguas. Actualmente se encuentra subdividido en varias viviendas y diversos locales comerciales. Siglo más relevante: XVII. Otros: xviii. Estilo más relevante Barroco.

Regular
ORDENANZA 1: Protección Integral
Conjunto
Restauración
Deberán realizarse obras de recuperación, encaminadas a la puesta en valor del edificio, restituyendo en lo posible sus condiciones originales y retirando las partes o elementos que supongan una degradación del mismo y un obstáculo para su comprensión histórica. Sólo se permiten rótulos, toldos, etc. que queden integrados dentro de los huecos.

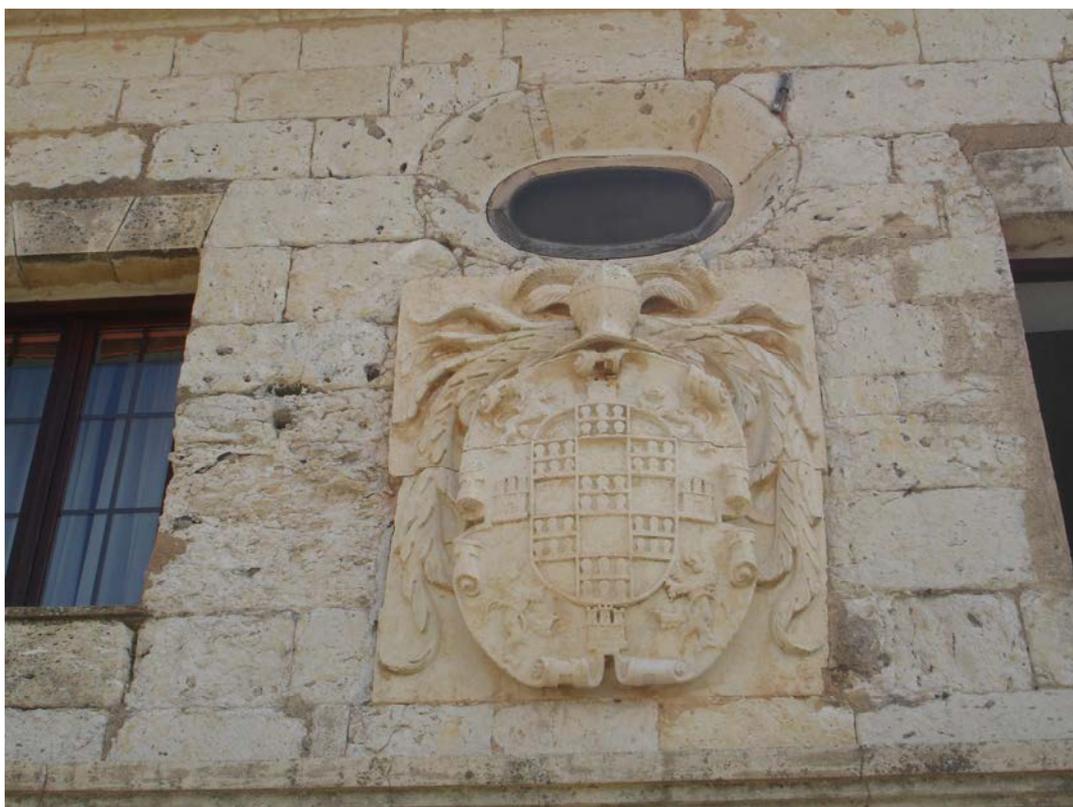
ELEMENTO: **Escudo nº 1** Ficha nº : 181/ 197
LOCALIZACIÓN: Pza. Mártires, 4
REFERENCIA CATASTRAL: 72779/06-10

ESTADO de CONSERVACIÓN: Bueno
GRADO de PROTECCIÓN: **ORDENANZA 1: Protección Integral**
ELEMENTOS A PROTEGER: Escudo
OBRAS PERMITIDAS: Restauración
OBSERVACIONES:

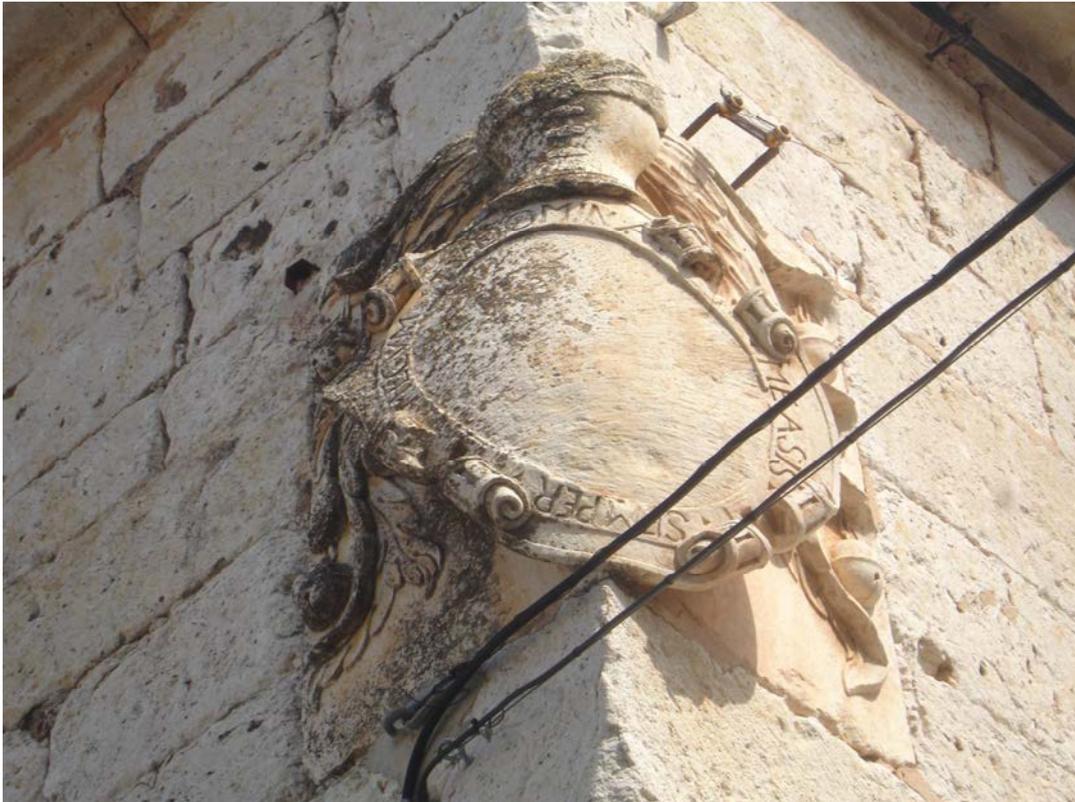
ELEMENTO: **Escudo nº 2** Ficha nº : 182/ 197
LOCALIZACIÓN: Pza. Mártires, 4
REFERENCIA CATASTRAL: 72779/06-10 (2)

Bueno

Se prohíben limpiezas con técnicas erosivas.
Se retirarán los añadidos que supongan una evidente degradación del elemento protegido y un obstáculo para su comprensión histórica.

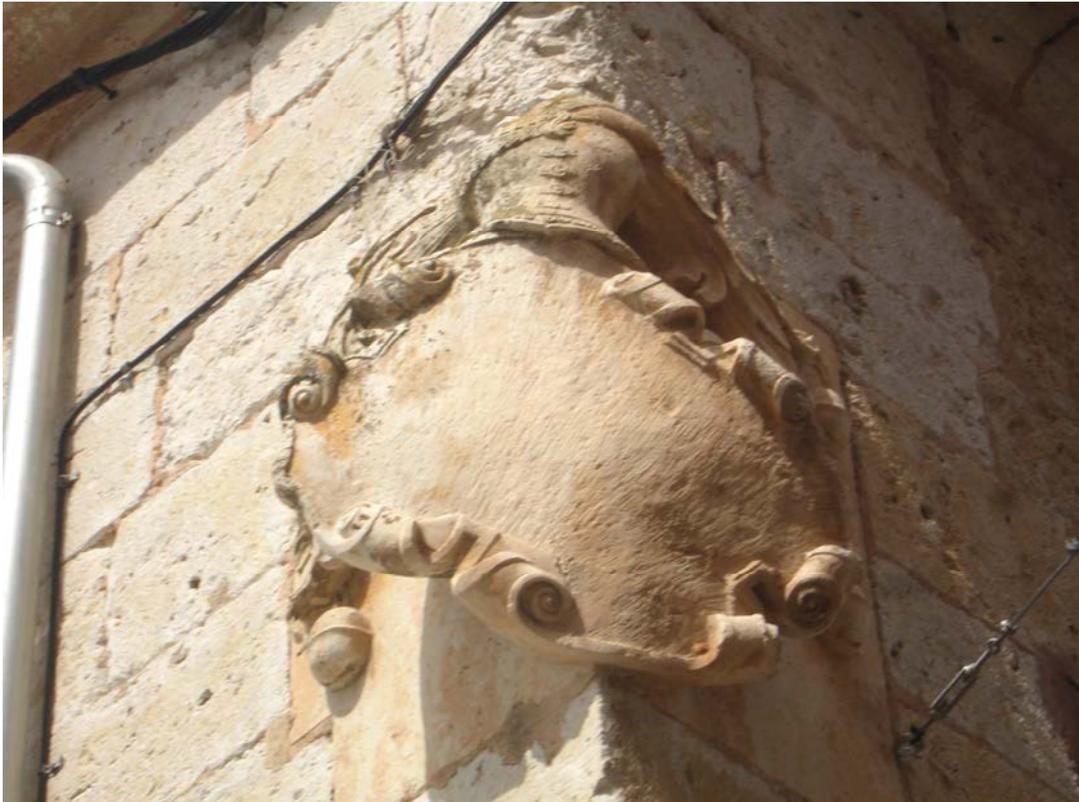
ELEMENTO: **Escudo nº 3** Ficha nº : 183/ 197
LOCALIZACIÓN: Pza. Mártires, 4
REFERENCIA CATASTRAL: 72779/06-10 (3)

Bueno

Se retirarán los cables y añadidos que supongan una evidente degradación del elemento protegido y un obstáculo para su comprensión histórica.

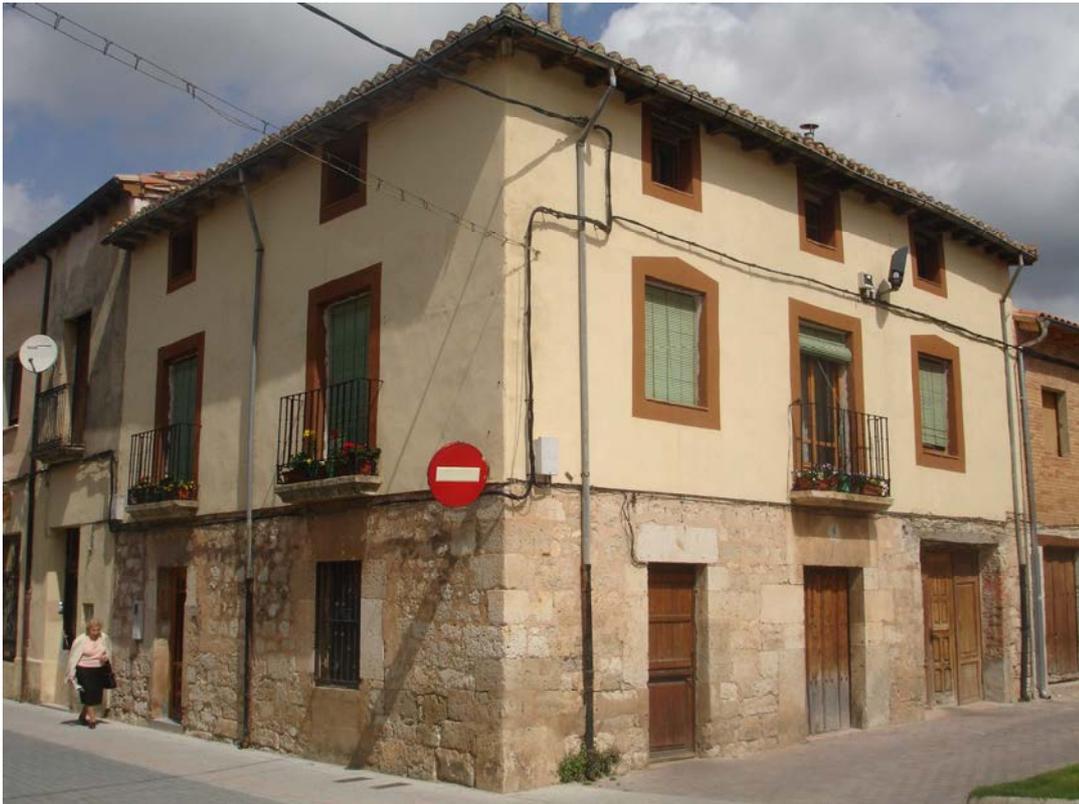
ELEMENTO: **Edif.. Residencial** Ficha nº : 185/ 197
LOCALIZACIÓN: Pza. Mártires de la Tradición, 1
REFERENCIA CATASTRAL: 72779/13

Regular
ORDENANZA 3: Protección Ambiental
Fachada
Reestructuración
La reparación de la fachada deberá conservarse los mismos materiales existentes y la solución de enmarcado de huecos

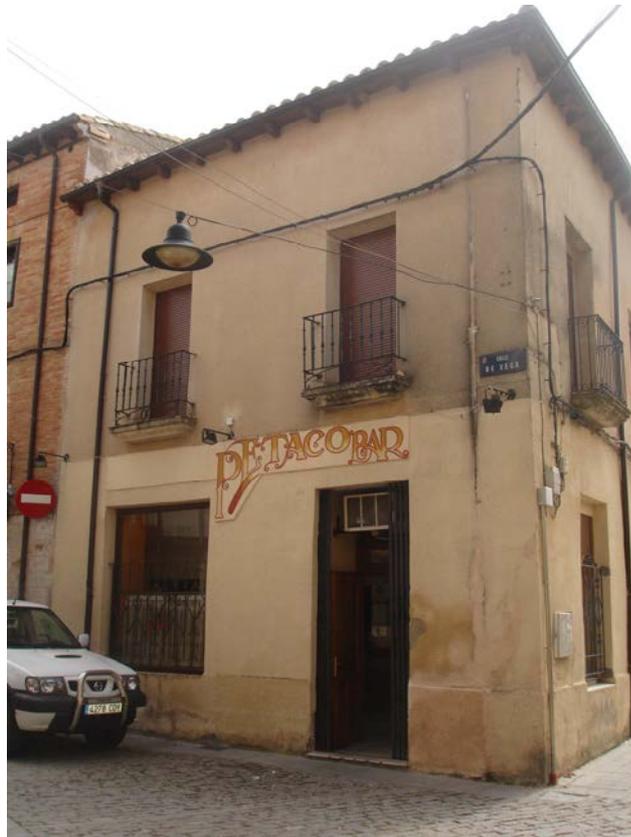
ELEMENTO: **Edif. Residencial** Ficha nº : 186/ 197
LOCALIZACIÓN: Pza. Mártires de la tradición , 2
REFERENCIA CATASTRAL: 72779/14

Bueno

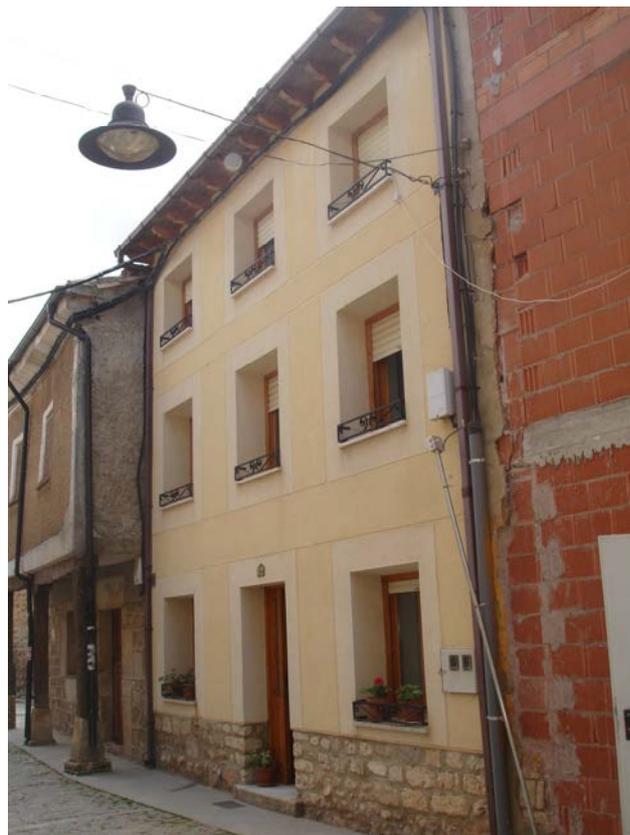
ELEMENTO: **Edif. Residencial**
LOCALIZACIÓN: C/ Vega, 12
REFERENCIA CATASTRAL: 72779/02

Bueno
ORDENANZA 3: Protección Ambiental
Fachada
Reestructuración

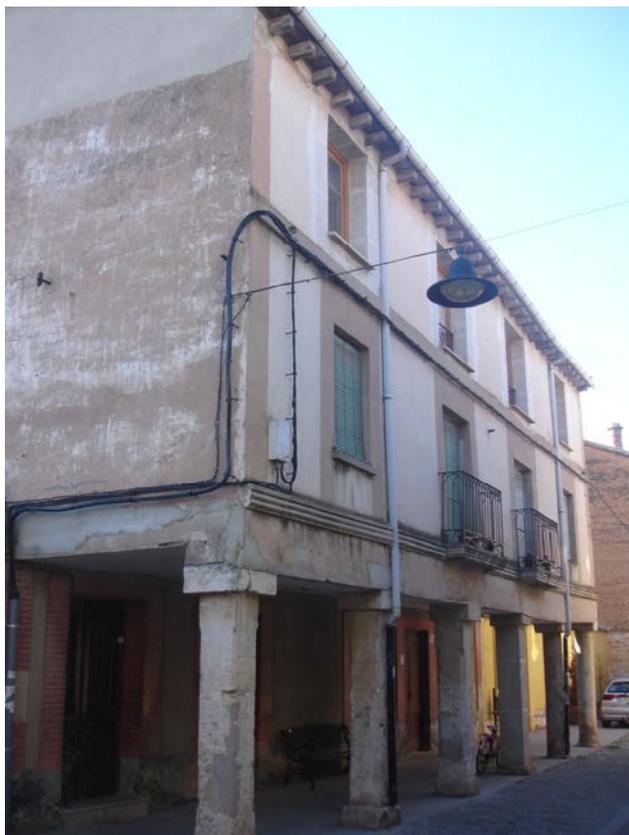
ELEMENTO: **Edif. Residencial**
LOCALIZACIÓN: C/ Vega, 6
REFERENCIA CATASTRAL: 72779/17

Bueno
ORDENANZA 3: Protección Ambiental
Fachada. Soportal
Reestructuración

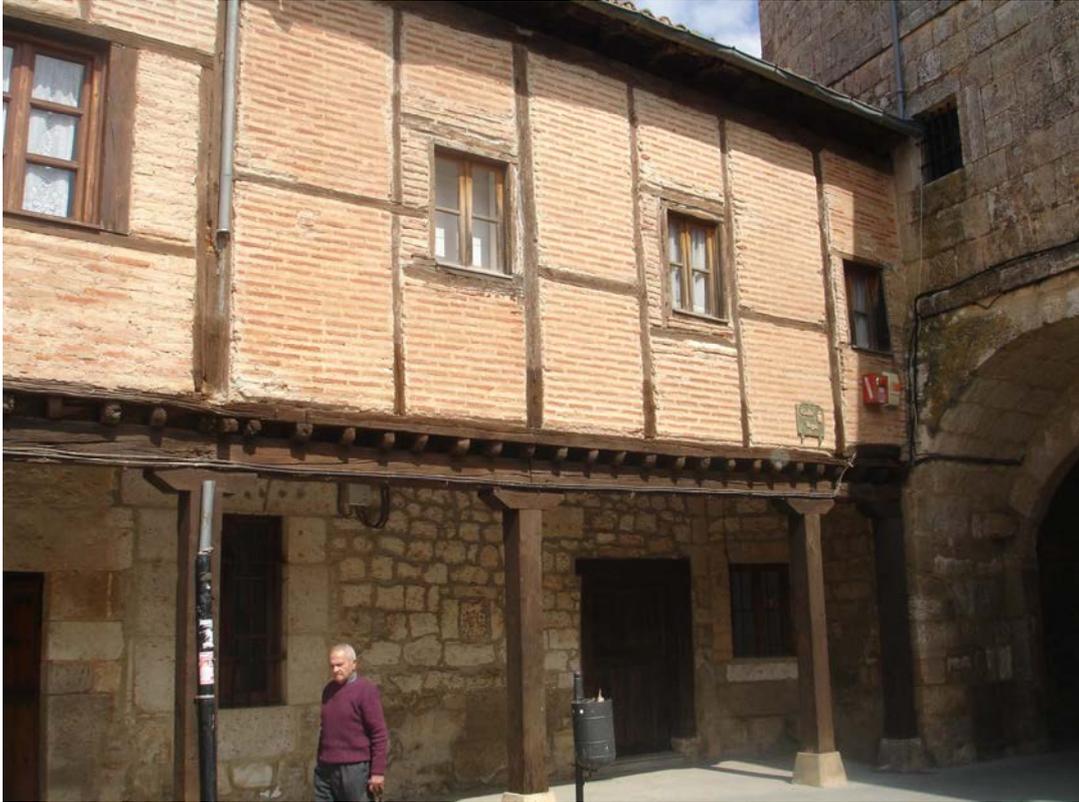
ELEMENTO: **Museo Etnográfico** Ficha nº : 189/ 197
LOCALIZACIÓN: C/ Vega, 23
REFERENCIA CATASTRAL: 72781/04

Construcción tradicional, perteneciente al conjunto más antiguo del núcleo. Dos plantas, construidas a base se entramado de madera, con res ejes de huecos. Planta baja porticada, pies derechos de madera sobre basas de piedra y fábrica de mampostería en interior del soportal. Cuerpo superior de ladrillo macizo de llaga ancha compactando entramado. Alero de canes de madera. Ha sido recientemente restaurado en su interior.

ESTADO de CONSERVACIÓN:	Bueno
GRADO de PROTECCIÓN:	ORDENANZA 2: Protección Estructural
ELEMENTOS A PROTEGER:	Estructura básica. Fachada
OBRAS PERMITIDAS:	Restauración y Acondicionamiento
OBSERVACIONES:	Resultan fuera de ordenación las decoraciones a base de piedras salpicadas en la fachada de la Avda. Luciano Huidobro

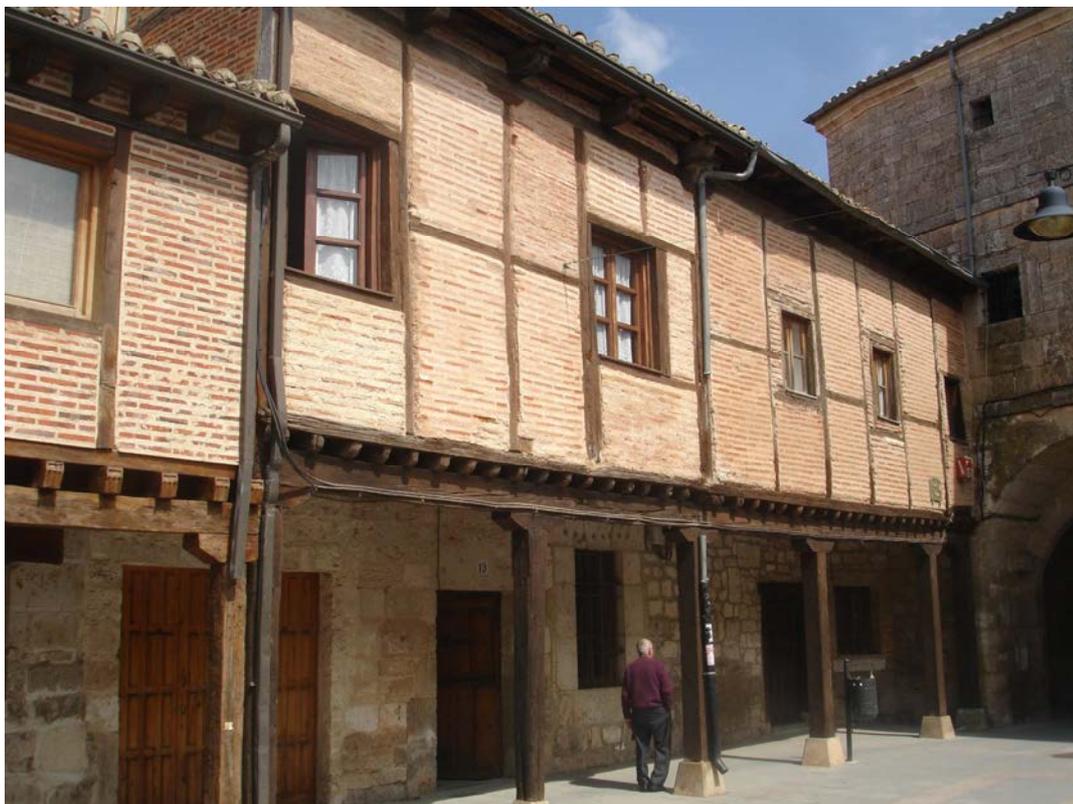
ELEMENTO: **Museo Etnográfico** Ficha nº : 190/ 197
LOCALIZACIÓN: C/ Vega, 21
REFERENCIA CATASTRAL: 72781/05

Construcción tradicional, perteneciente al conjunto más antiguo del núcleo. Dos plantas, construidas a base de entramado de madera, con res ejes de huecos. Planta baja porticada, pies derechos de madera sobre basas de piedra y fábrica de mampostería en interior del soportal. Cuerpo superior de ladrillo macizo de llaga ancha compactando entramado. Alero de canes de madera. Forma un único edificio con el contiguo.

ESTADO de CONSERVACIÓN: Regular
GRADO de PROTECCIÓN: **ORDENANZA 2: Protección Estructural**
ELEMENTOS A PROTEGER: Estructura básica. Fachada
OBRAS PERMITIDAS: Restauración y Acondicionamiento
OBSERVACIONES:

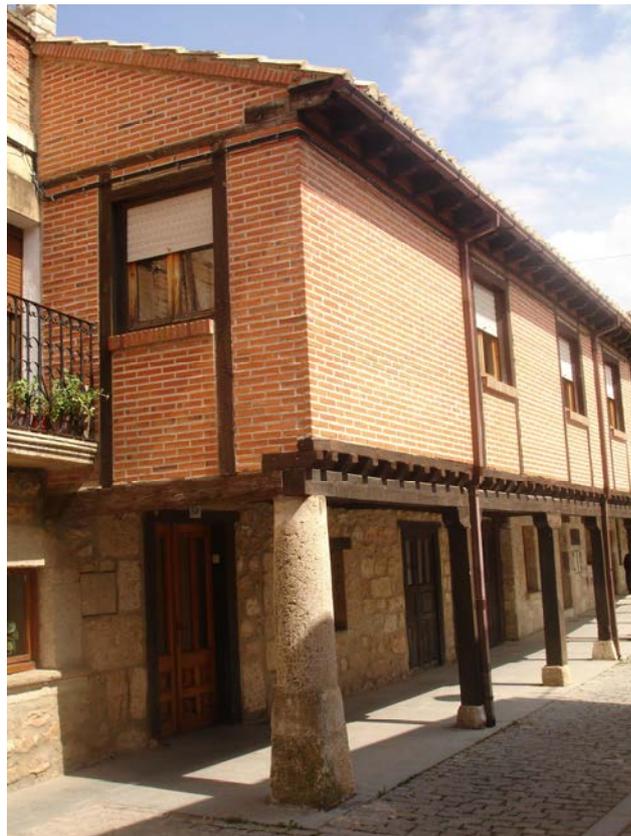
ELEMENTO: **Edif. Residencial** Ficha nº : 192/ 197
LOCALIZACIÓN: C/ Vega, 17
REFERENCIA CATASTRAL: 72781/07

ESTADO de CONSERVACIÓN: Bueno
GRADO de PROTECCIÓN: **ORDENANZA 3: Protección Ambiental**
ELEMENTOS A PROTEGER: Fachada
OBRAS PERMITIDAS: Reestructuración
OBSERVACIONES:

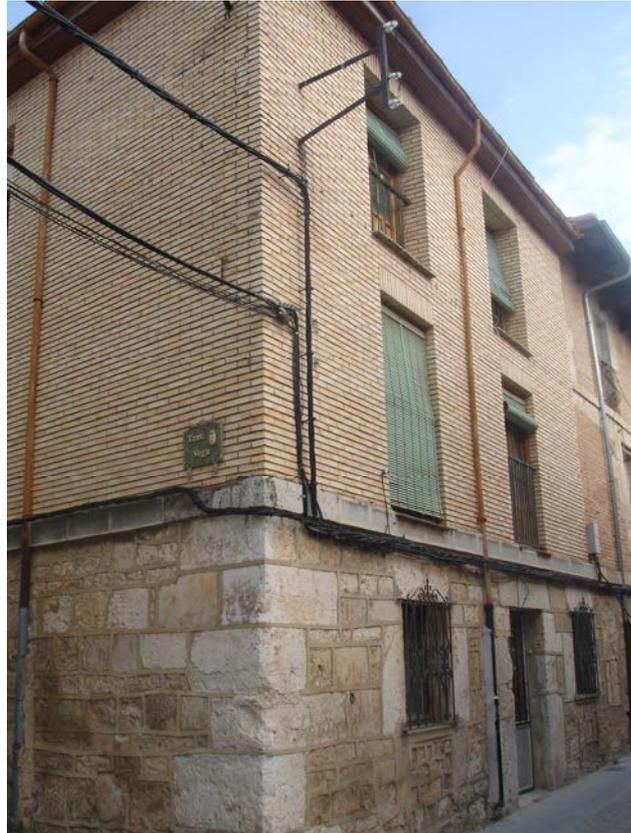
ELEMENTO: **Edif. Residencial**
LOCALIZACIÓN: C/ Vega, 13
REFERENCIA CATASTRAL: 72781/09

Bueno
ORDENANZA 3: Protección Ambiental
Fábrica de piedra de planta baja
Reestructuración
